# 大規模急速施工埋立地盤における 経年的な評価に関する検討

平成30年12月10日(月)  
第8回 技術交流会

海上・港湾・航空技術研究所  
港湾空港技術研究所  
地盤研究領域  
森川 嘉之

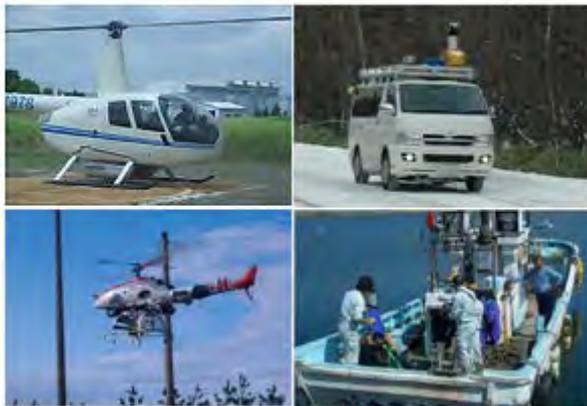
Geo-Scanner LISAを使用

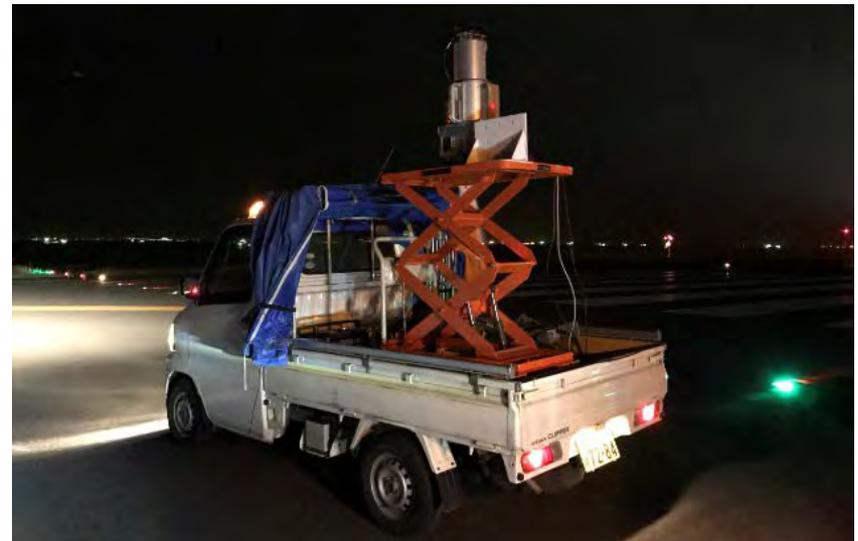
移動体例(ヘリコプター/車両/船舶)

移動体レーザースキャナで、  
自動車、ヘリ、船舶に搭載して  
の測定が可能

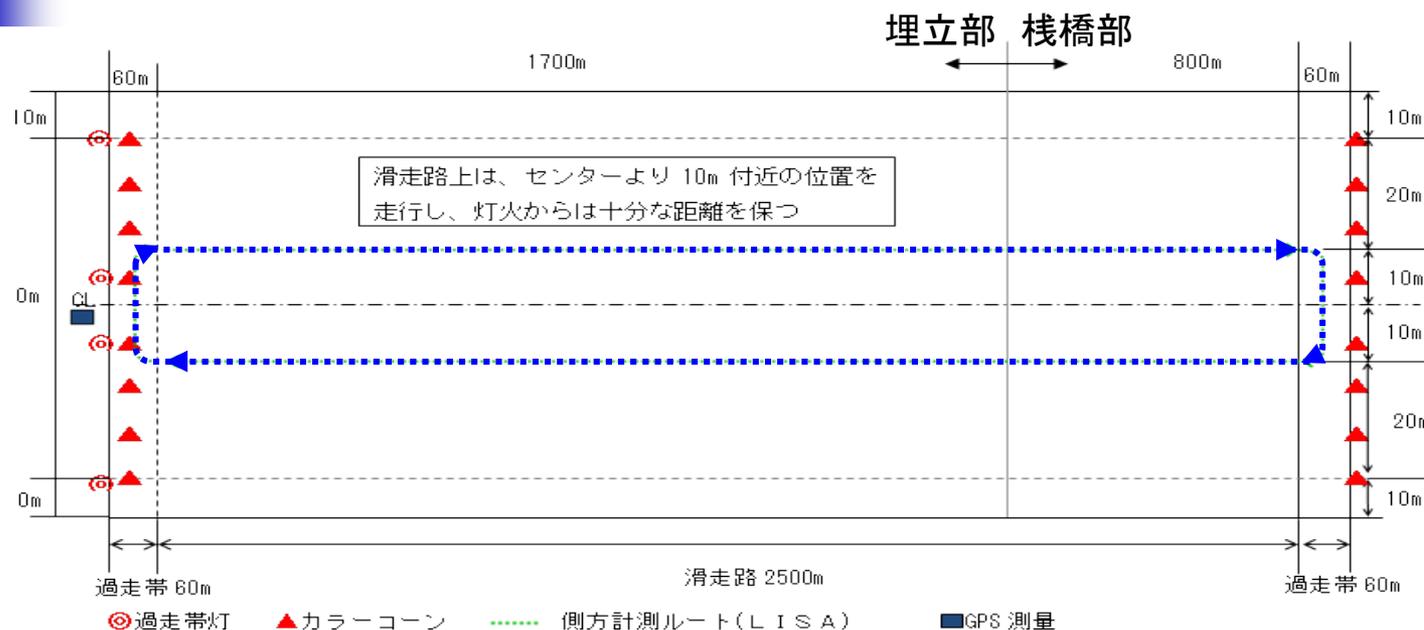
- ショルダ一部を含め幅80mを測量
- 走行速度15～25km/hで測量(1往復)  
(2,500mの滑走路で往復15～20分)
- 往路と復路で測量範囲をオーバーラップさせる

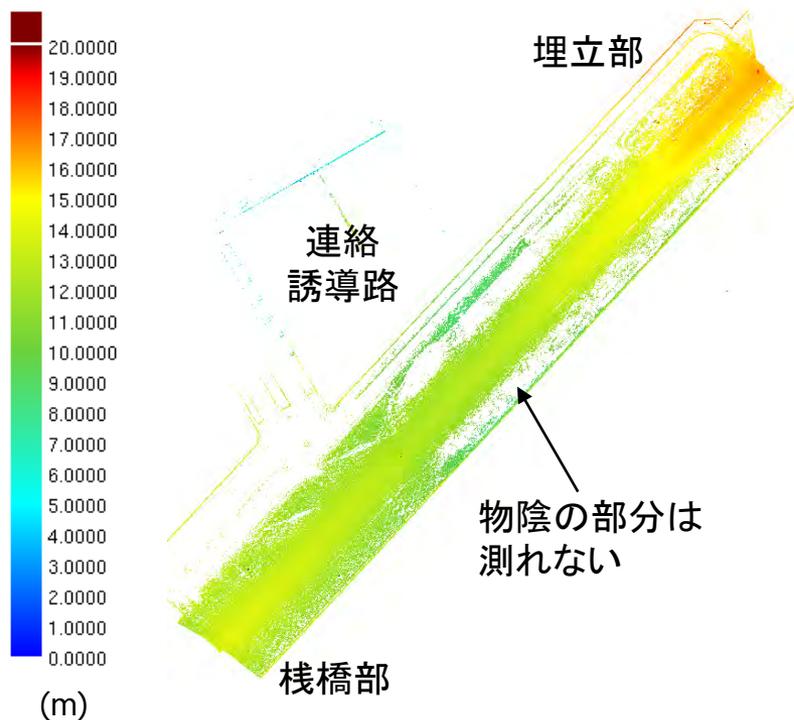
## 2017年の測量結果(標高)

324万点(2017年の測量)のデータ

毎回まったく同じ地点のデータが得られるわけではない

1m×1mのメッシュに分割, 各メッシュ内のデータを平均

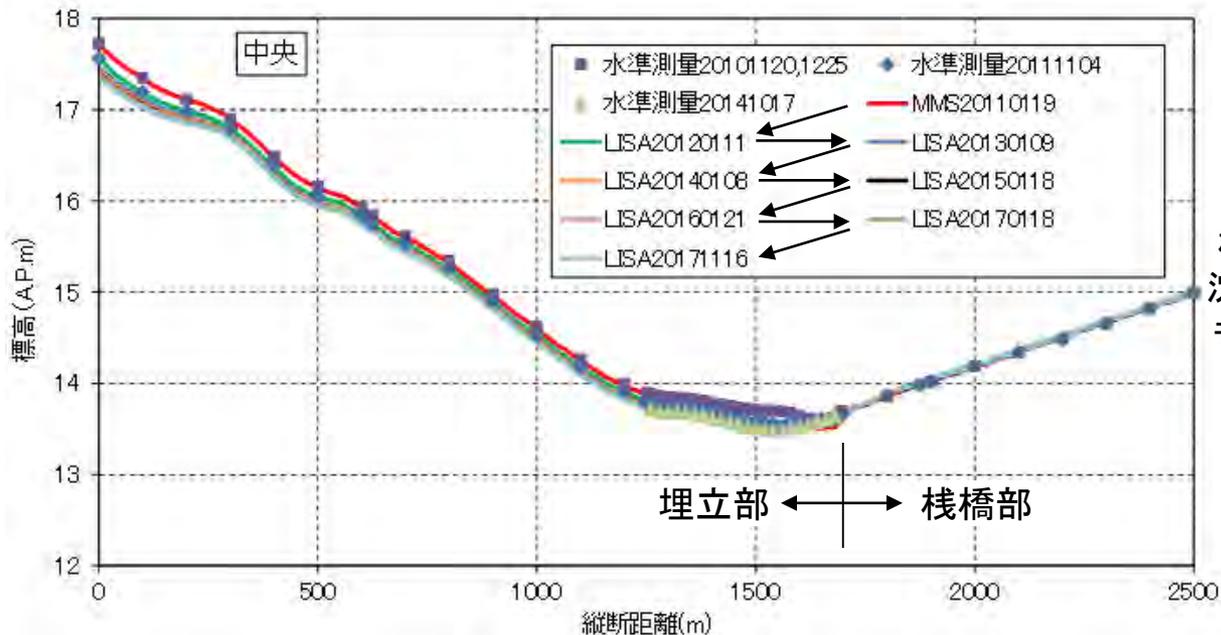
## 滑走路縦断の結果例(中央)

- ・沈下速度が小さくなって  
いること
- ・形状があまり  
変化していな  
いこと

栈橋部が  
沈下しない  
ものとして  
整理

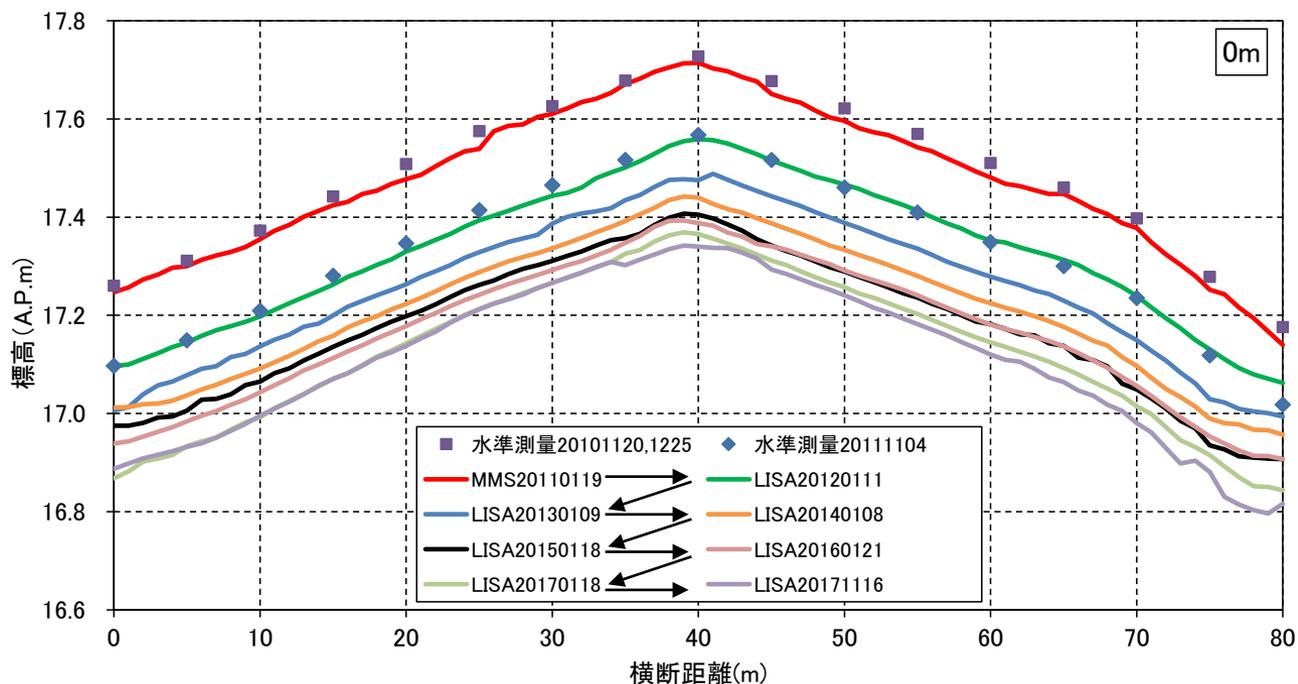
滑走路縦断の結果例(滑走路端部:千葉側)

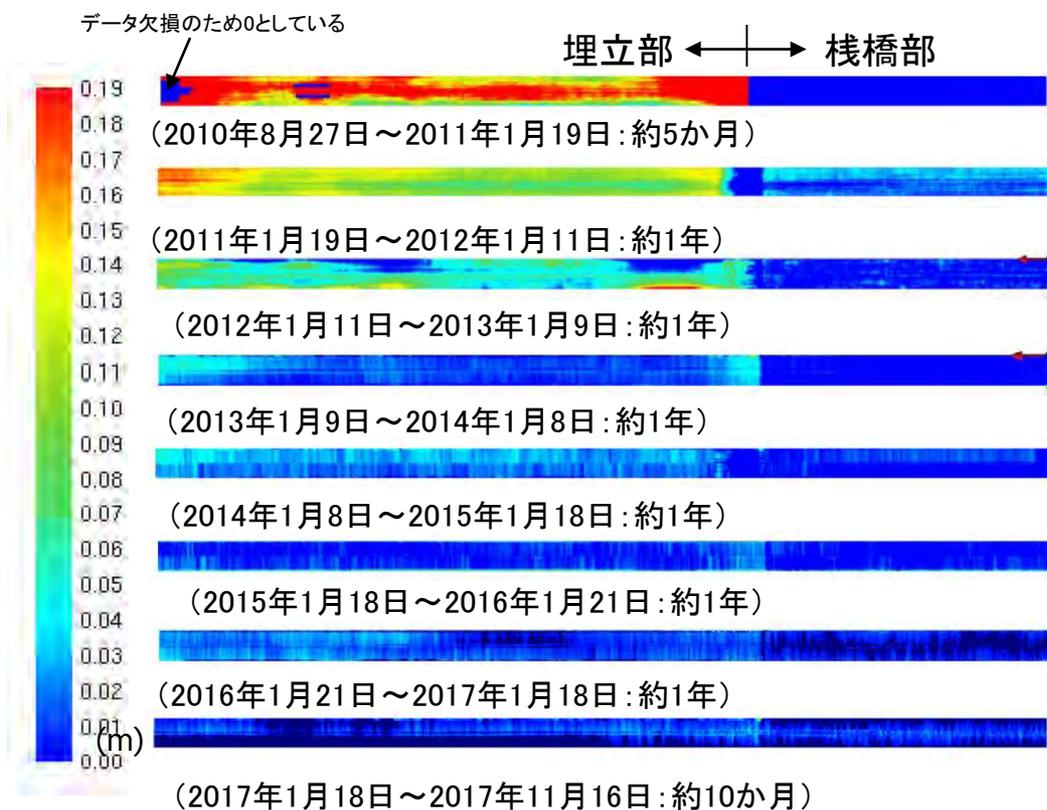
供用開始当初はほぼ全域で年間15cm以上の沈下

これまで沈下量がやや大きかった接続部や最も沖側でも、ほとんど沈下が収束

このため、今後頻繁に計測を行わなくても問題はないと考えられる。

1年間の沈下量が測量精度と同程度になりつつあるため、沈下傾向を把握するためには、一定の頻度で計測を行うことが望ましい。

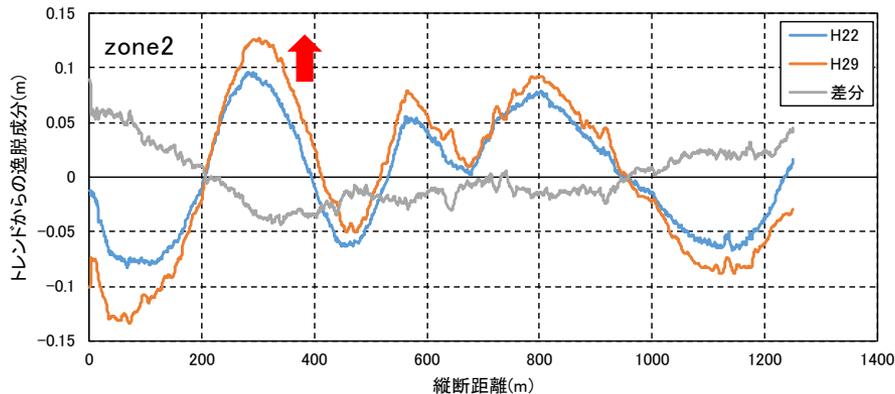
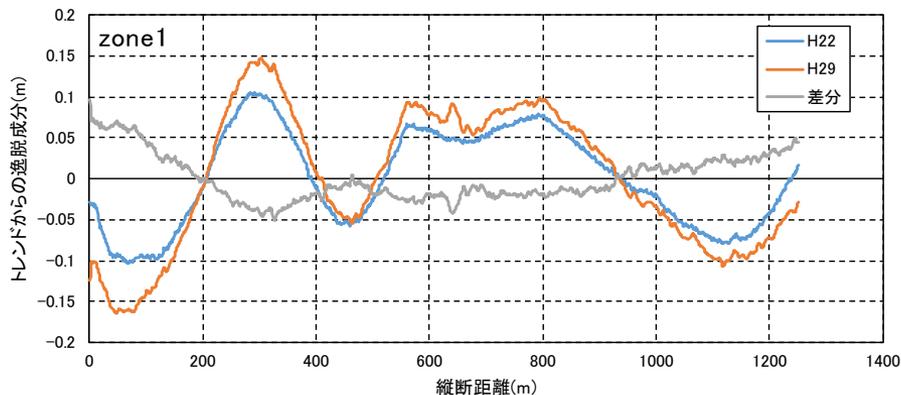
- ・両年度の標高差の縦断分布形状には差が見られない。
- ・絶対値は2017年度の方が大きくなっている。  
⇒沈下が進行するにつれて、各地点の沈下特性の影響が拡大  
⇒これらの結果は、今後の補修作業に関する重点監視地区の抽出の参考情報として活用できる

2017年度の方が標高差が大きくなっている部分(例えば↑の部分)があるが、これは隆起を意味するのではなく、滑走路端の沈下により標高差算出の基となる直線自体が下がっているため。

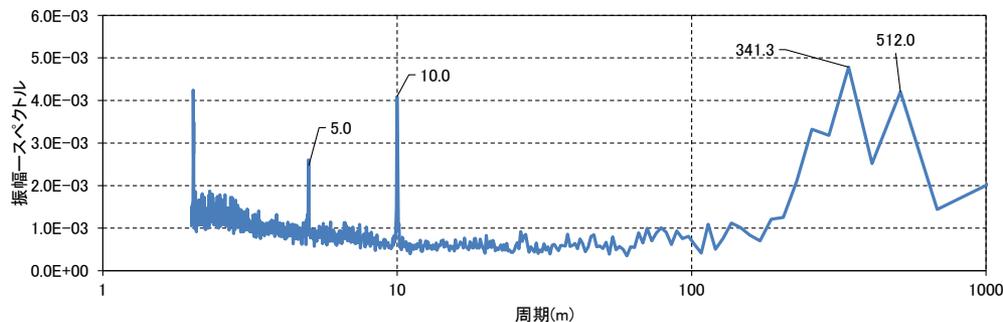
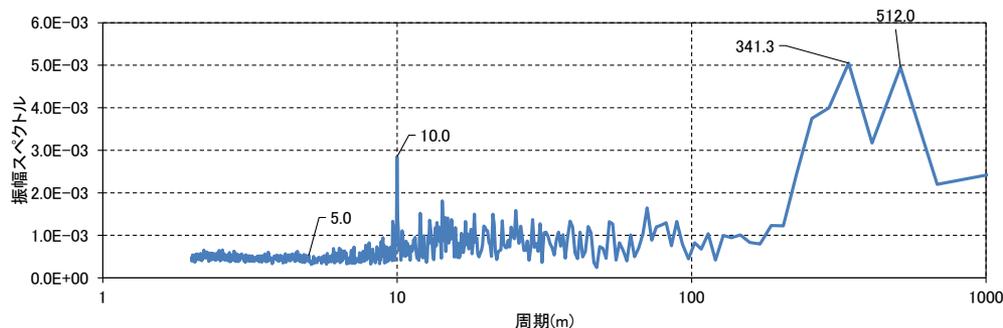
## スペクトル解析結果

両年度において5m、10m、341.3m、512mの卓越周期が見られ、年度による卓越周期の違いは見られない。

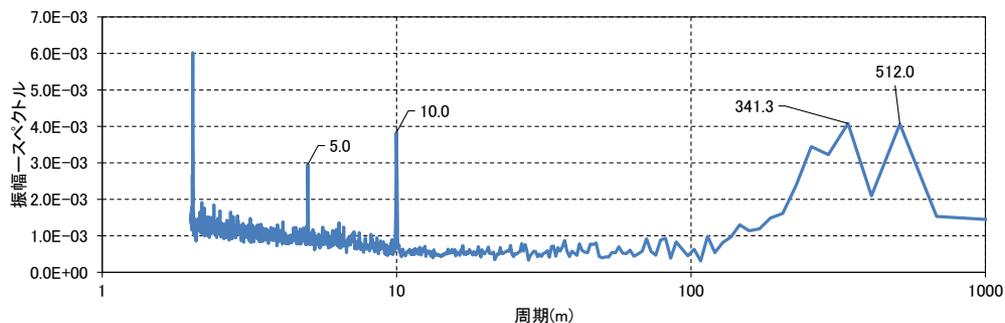
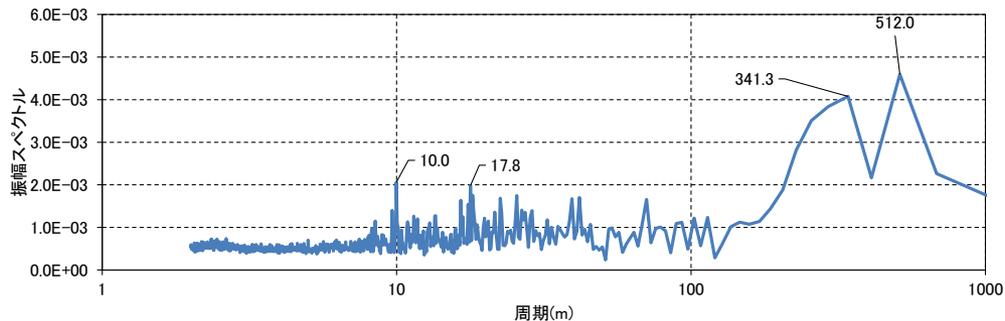
## スペクトル解析結果

年度による卓越周期の大きな違いは見られない。

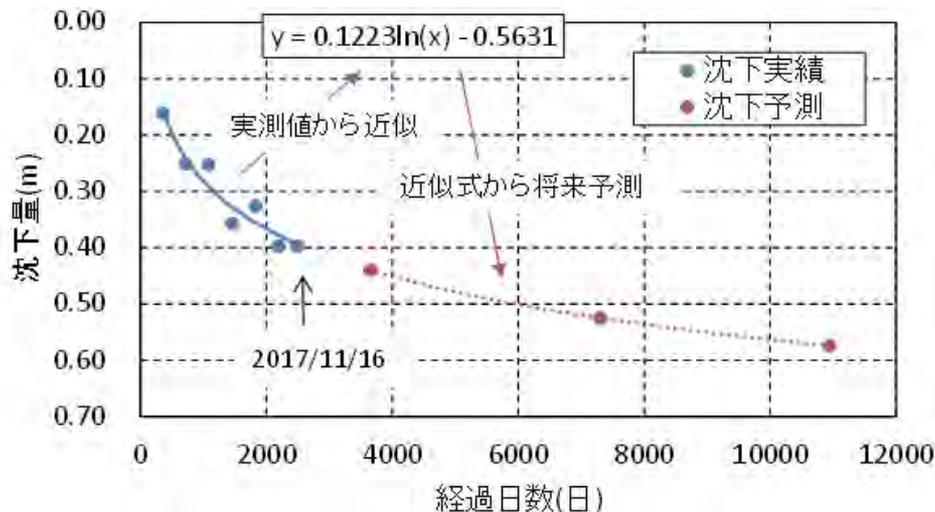
1m×1mメッシュの沈下カーブの例  
(計測結果, 予測結果)

(供用開始直後(2011/1/19)を0としている)

今年までの測量結果に対する近似曲線  
 $y = 0.1223 \ln(x) - 0.5631$   
去年までの測量結果に対する近似曲線  
 $y = 0.1209 \ln(x) - 0.5542$

近似曲線も収束してきている  
(各係数の変化は1.5~1.6%)

ある程度長期の沈下予測に  
有効と考えられる

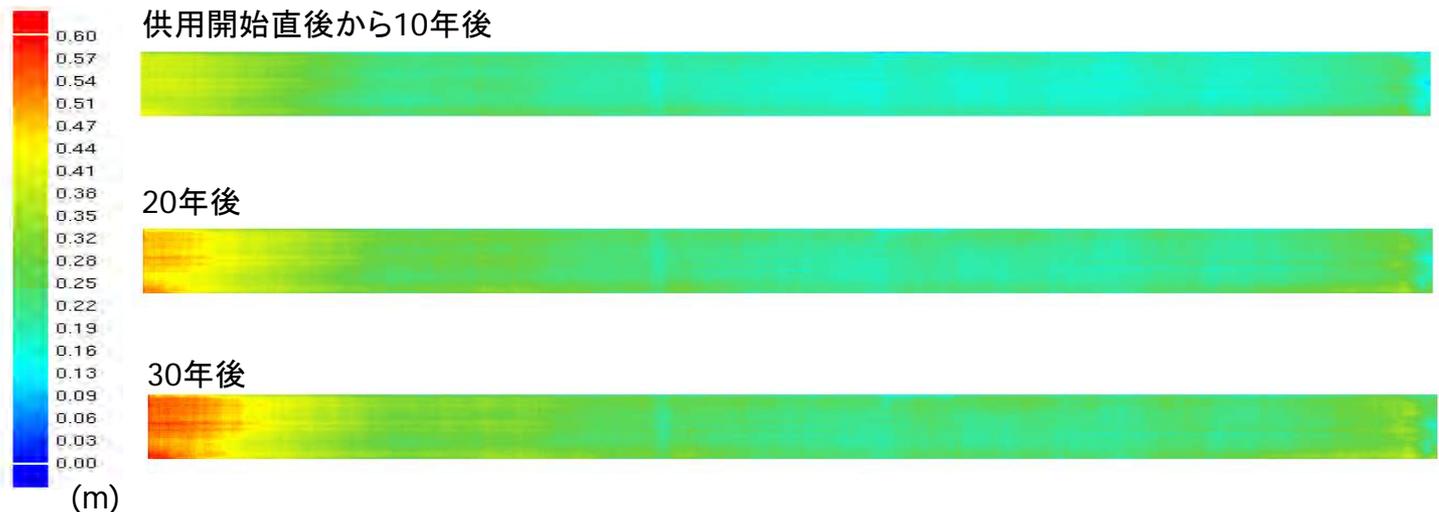
## 近似曲線による残留沈下予測の平面分布

- ・埋立地盤の圧縮は比較的早期(施工中)に収束していると考えられる。  
⇒不同沈下の要因は海底地盤の不同沈下(層厚や圧密特性の違い)
- ・地盤工学的な作用(載荷, 除荷, 透水条件)の急変がなければ沈下も時間的, 空間的に激変しない
- ・今回示したような平面測量データに基づいた沈下予測手法は重点監視地区の抽出や概略的な補修量などの維持管理計画の策定には有効ではないか
