10年目を迎えた羽田空港C滑走路の状況

関東地方整備局 東京空港整備事務所 設計課
遠藤敏雄

キーワード: 羽田空港、C滑走路、沈下状況、勾配変化、舗装劣化

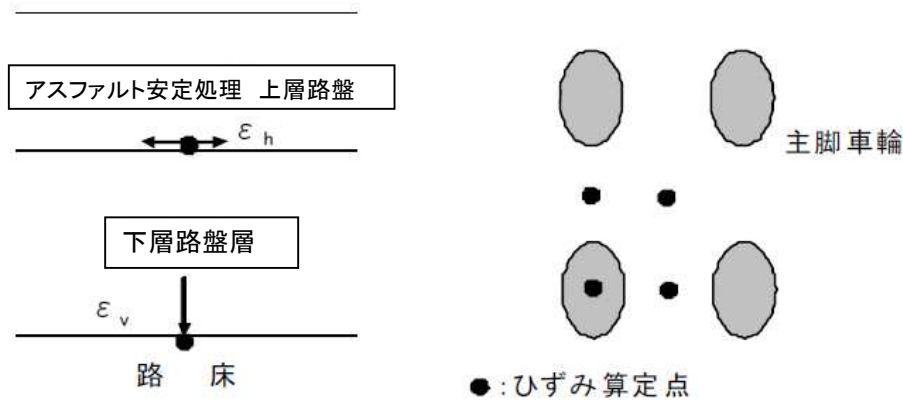
図-6.3 アスファルト混合層の下面に発生する水平ひずみ ϵ_h

ここで、アスファルト混合層の下面の水平ひずみとは、図-6.3(a)の断面図に示す ϵ_h に相当し、アスファルト安定処理を行った上層路盤の下面に発生する水平方向の最大引張ひずみである。この最大ひずみは、図-6.3(b)に示したひずみ算定点において、各タイヤの直下においてほぼ同じ大きさであり、概ね滑走路横断方向に発生する。

滑走路の路床上面の鉛直ひずみと規準値の比較を図-6.4に示す。滑走路の南側付近(離陸待機位置)で局部的に路床上面の鉛直ひずみが規準値を上回っており、劣化が徐々に進行している可能性がある。ここで路床上面の鉛直ひずみとは、図-6.3(a)に示した路床の一番上に生じる鉛直方向の最大圧縮ひずみ ϵ_v である。舗装厚等によっても若干変化するが、最大の圧縮ひずみは概ね脚の中央(タイヤ4輪であればタイヤ4個の中央)で発生する。
