「沖ノ鳥島港湾工事事故原因究明・再発防止検討委員会」中間とりまとめの公表について

沖ノ鳥島港湾工事事故についての調査・検討に関する中間とりまとめ概要 ①

沖ノ鳥島港湾工事事故についての調査・検討
に関する中間とりまとめ

沖ノ鳥島港湾工事事故原因究明・再発防止検討委員会

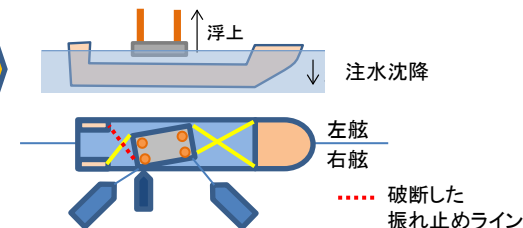
③ 6:30～6:40

- ・浮上直後に棧橋が左舷側に傾斜
- ・台船と架台が接触(衝突するような震動)
- ・振れ止めライン1本が破断
- ・小型船にて復旧作業開始

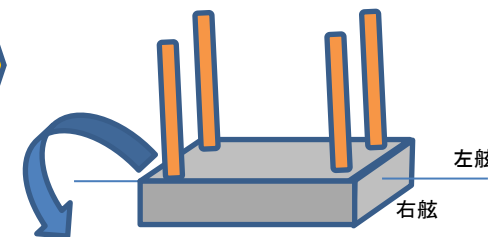
⑦ 7:30

- ・台船から約40m引き出した位置で、棧橋が右舷側へ傾斜・転覆

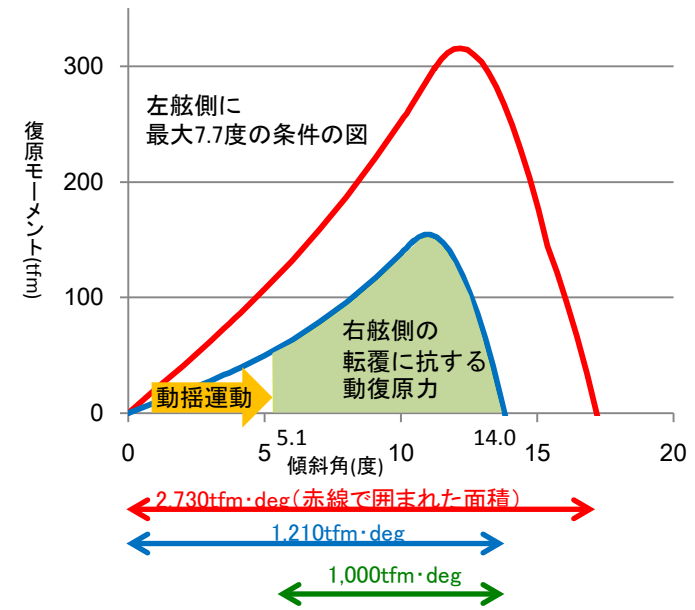
図1 動復原力のイメージ図

棧橋の安定性の低下 (表1参照)

- 棧橋に仮設物を搭載するための棧橋本体の補強やレグの引き上げの作業等によって、棧橋の安定性が低下し、棧橋の転覆に抗する動復原力は、2,730 → 1,210tfm・degに減少
- 棧橋浮上後、棧橋が左右に動揺するようになったため、動揺していない状態と比較して、棧橋の安定性がさらに低下(転覆に抗する動復原力は820~1,000tfm・degと推定)

複数の作用外力による影響 (表2参照)

- 棧橋が左舷側に傾斜した状況下において、台船から棧橋を引き出す作業が行われたことにより、現時点で定量化できた棧橋に作用する外力による回転エネルギーは810~1,120tfm・degと推定され、転覆に抗する動復原力以上となったことから、転覆したものと推定される。
- 作用外力としては、流れによる抗力及び揚力、棧橋上に越波した水塊重量等が考えられ、複数の外力が重なり合って作用したことが棧橋が転覆に至った要因と推定される。

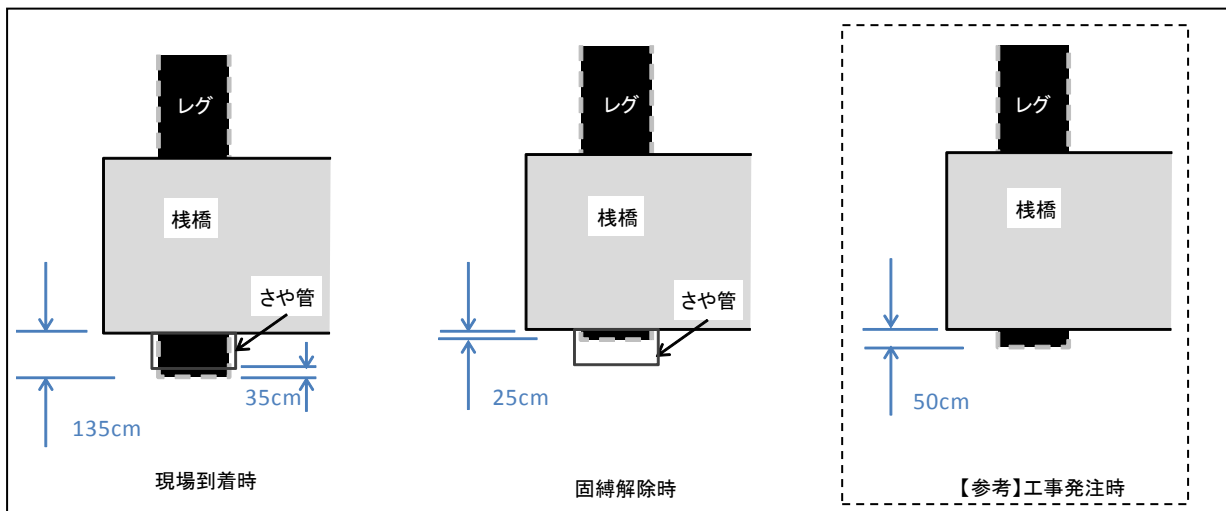
図2-19 レグの下端位置

- 3月28日（金） 棧橋を積載した台船が沖ノ島島に到着
- ・レグは、棧橋下面から135cmの位置で台船上の架台に固縛されていた（図2-19）。

- 3月28日（金） - 29日（土） 進水準備
- ・棧橋の固縛解除後、棧橋を台船に固定させるため、棧橋と台船とを4本の振れ止めラインで繋いだ（図2-20）。
 - ・台船から棧橋を引き出すための準備作業として、レグを棧橋下面から25cmの位置まで引き上げ（図2-19）。

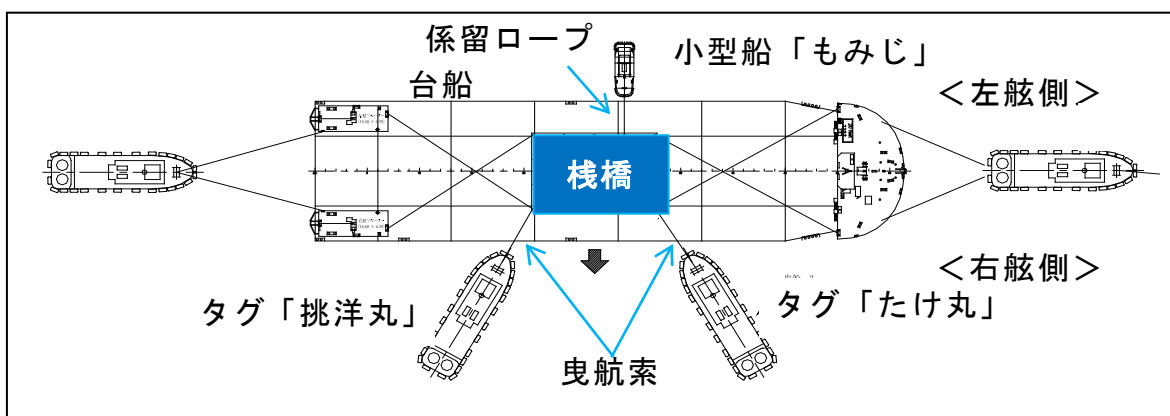
図2-22 栈橋の引き出し時の作業配置（施工計画書より）

※施工計画書では、小型船「もみじ」は、左舷側から係留ロープを取ることにより、栈橋の位置保持をすとされていた（図2-22）。

※小型船「もみじ」は、施工計画書と異なる位置に配置（図2-23）。
（施工計画書では図2-22の位置に配置。）

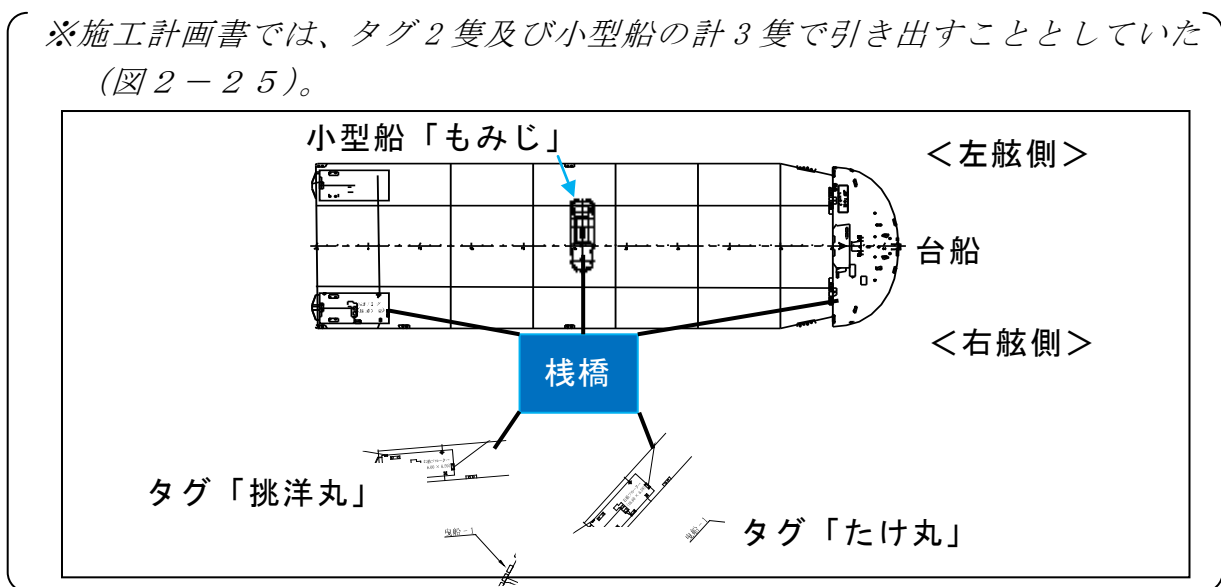
図 2 - 2 5 栈橋の引き出し時の作業配置 (施工計画書を参考に作図)

※施工計画書では、タグ 2 隻及び小型船の計 3 隻で引き出すこととしていた (図 2 - 2 5)。

- 7 : 2 5 ・復旧したラインも含め 4 つの振れ止めラインを切り離し、タグ 2 隻により栈橋の引き出しを開始 (図 2 - 2 5)。
 7 : 2 8

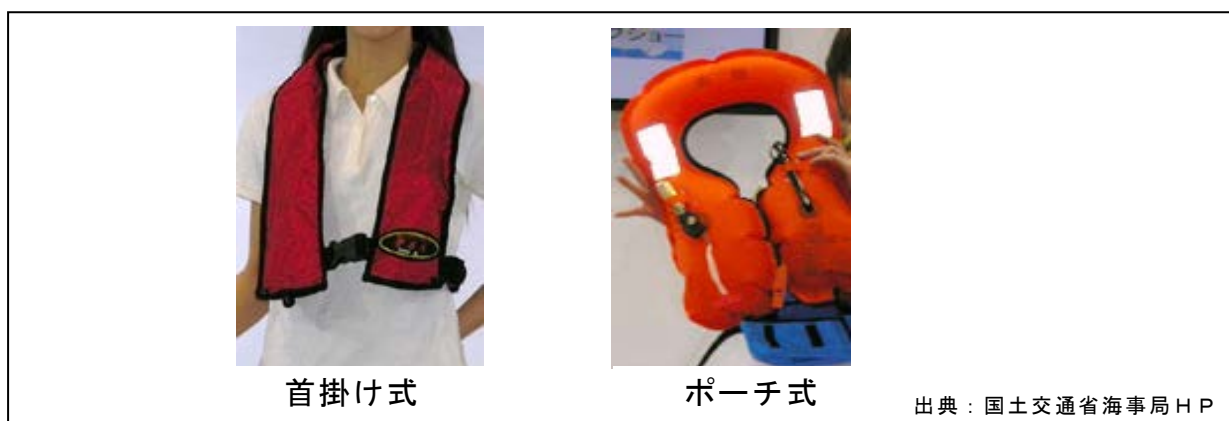
写真 2-8 作業員が着用していた救命胴衣

栈橋で作業していた作業員 16 名は、全員が救命胴衣を着用していた（写真 2-8）。

残り 1 名については、事故後、海面上に当該作業員が着用していたと見られる救命胴衣が発見、回収された。

救命胴衣は、破損していなかった。

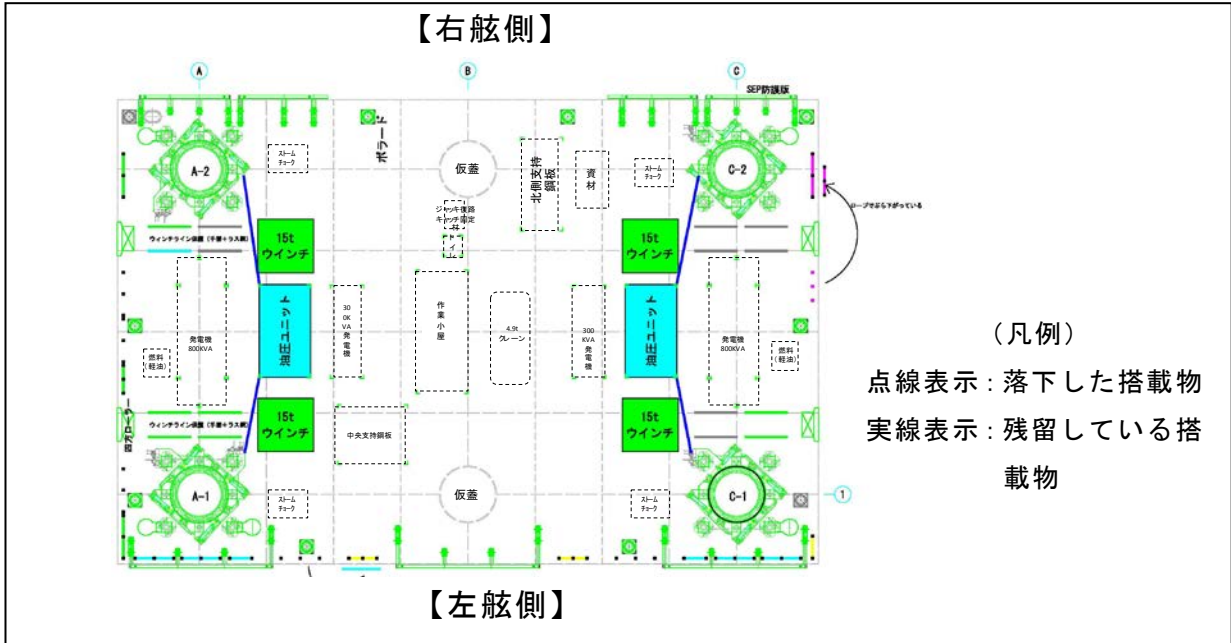
図2-28 海底へ落下した搭載物の棧橋上の位置

棧橋の転覆に伴い、据付作業に必要なとなる棧橋上の搭載物が海底へ落下した。

海底へ落下した搭載物の棧橋上での位置を図2-28に、写真（一部）を写真2-9に示す。

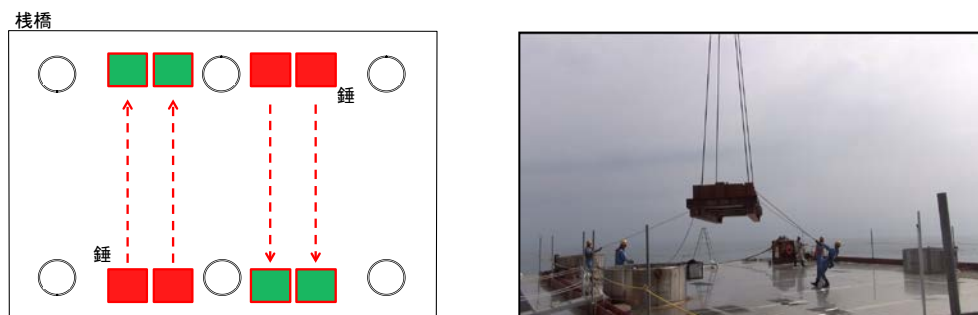
図 3 - 2 傾斜試験から重量及び重心を算出する方法

平成26年6月6日、事故発生後に棧橋を回航した鹿児島湾喜入沖において、棧橋の重心（鉛直方向）を調査するため、棧橋の傾斜試験¹²が実施された。傾斜試験の結果から、レグや潜水調査で確認した残留している搭載物（図2-28中の実線表示）の浮力の影響を補正して、棧橋の重量及び重心を算出した（図3-2）。この結果と、

上記（２）の復原力の計算に使用した棧橋の重量や重心位置（鉛直方向）を比較したところ、概ね一致（誤差は1%以下）したことから、上記（２）で推定した最大復原モーメント及び動復原力は、概ね妥当であることが推定される。

- ・ 4つの錘を決められた手順で動かしたときの傾斜や乾舷の計測結果から、棧橋の重量及び重心を算出。
- ・ 潜水調査により、搭載物の残留状況を確認。
- ・ 上記で求めた重量から残留していた搭載物に働く浮力の影響を補正すると、転覆状態の棧橋の重量及び重心が計算可能。

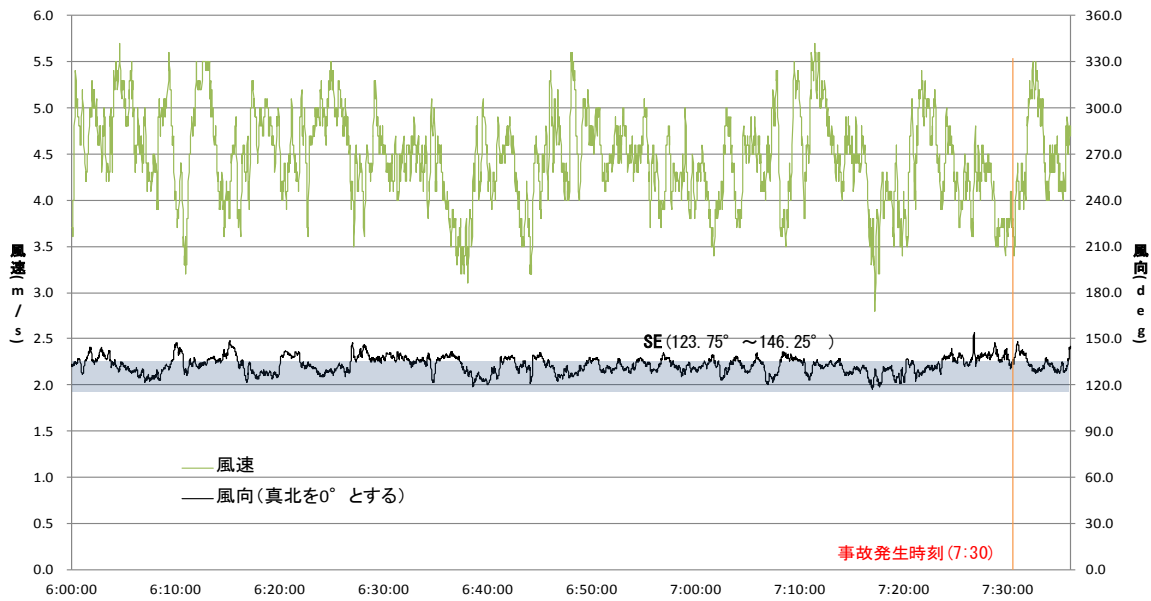
図 3 - 3 風向・風速データ（3月30日6:00～7:35）
（事故現場から東約5kmに設置されている風向・風速計）

事故現場から南西に2.6km離れた作業母船の風向・風速計では、事故当日6:00の平均風速は4.6m/s、平均風向は113度（東南東）であった。また、事故現場から東に5km離れた場所の風向・風速計（図3-3、図3-4）では、平均風速は4.5m/s（6:00～7:35）であり、風向も一定となっていることから、事故発生当時の風況としては、事故現場により近い作業母船で観測された平均風速4.6m/s、風向113度（東南東）と推定した。

事故当時の風況は穏やかで、突風も観測されておらず、風向は、棧橋の転覆方向と直交方向であったことから、風況の変動性（風の息）を考慮しても、棧橋の転覆への直接的な影響はほとんど無かったものと推定される。

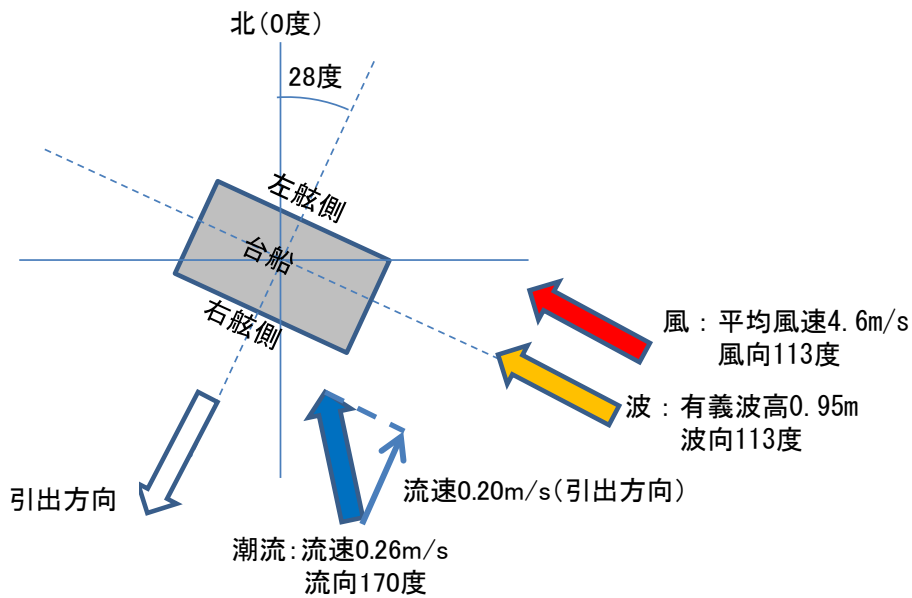
図3-6 事故当時の風、波浪、潮流の状況

作用外力の計算で用いる潮流は、6:00及び7:00の時点の観測値から、流速と流向が棧橋の転覆に最も大きく影響する0.5ノット(0.26m/s)、170度(南南東)と仮定した。その場合、棧橋の引出方向の潮流成分は0.2m/sとなる(図3-6)。

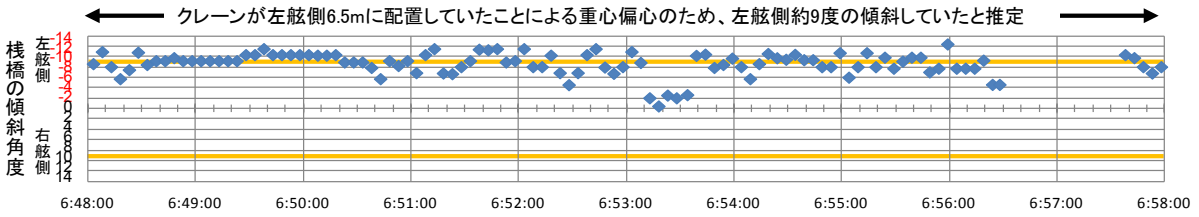
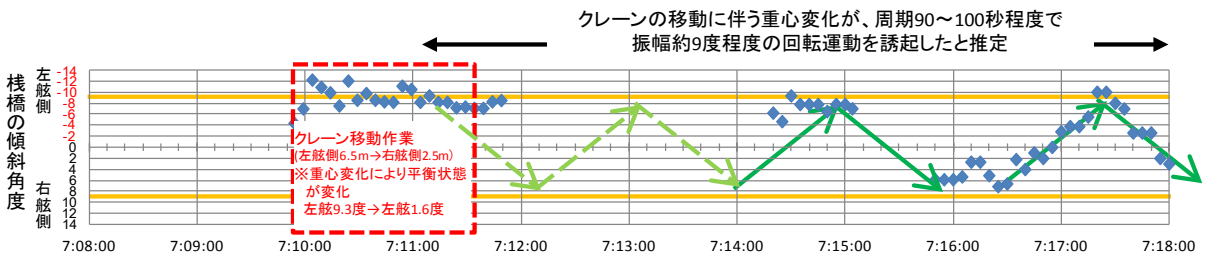
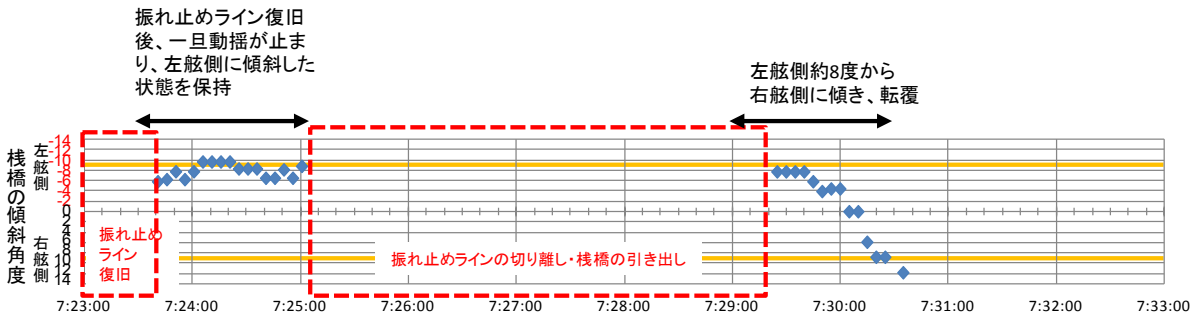
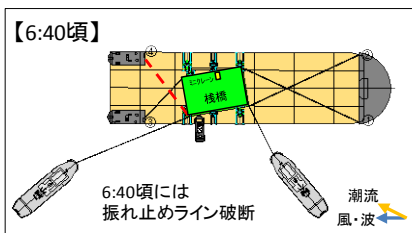
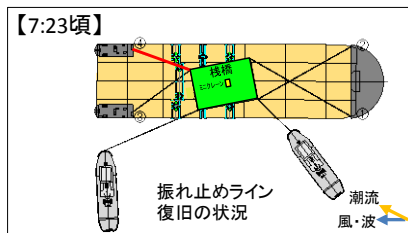
図 3 - 7 棧橋の傾斜角と作業状況

6:40頃には、棧橋右舷側と台船船尾左舷側とを結ぶ1本の振れ止めラインが破断した。この振れ止めラインの破断は、棧橋が浮上時に左舷側に傾斜したことにより生じたものと推定される。

なお、事故当時に棧橋上にいた関係者によると、浮上当初から棧橋と台船とが衝突するような震動を感じたとの証言がある。また、事故後の棧橋と台船の調査において、台船の左舷側が大きく損傷していたことがわかっている。これらのことから、棧橋等の損傷は、浮上後左舷側に傾斜した際に生じたものと推定される。

この時点の棧橋の重心位置（左舷側8mm）からすると、左舷側に1.6度傾斜した状態が平衡であることから、何らかの要因が作用し左舷側に傾斜した状態が保持されていたものと考えられるが、その要因の特定には至っていない。なお、6:40頃までに破断した振れ止めラインは、当初は、台船船尾左舷側と棧橋右舷側を結んでいたが、当初のとおり復旧することができず、台船船尾左舷側と棧橋左舷側とを結ぶこととなった。この結果、復旧された船尾側の振れ止めラインは、船首側と非対称になっており、これが棧橋の傾斜の一因となった可能性も考えられる。

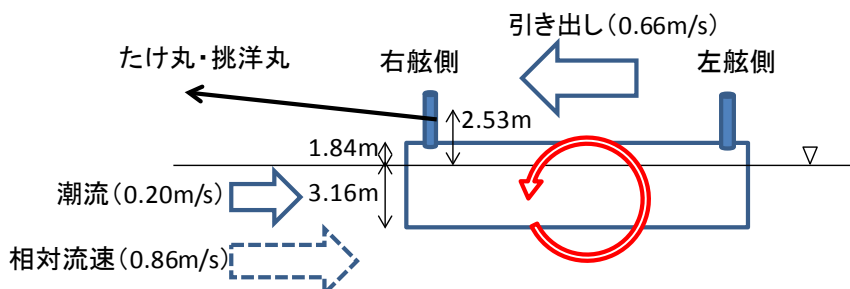
また、潮流による抗力については、タグの曳航索が緊張状態にない状態でも作用すると仮定すると、抗力による回転モーメントは1.1tfmと計算される。その回転モーメントが、タグの曳航索が緊張を止めた、右舷側8.8度傾斜した状態から復原力消失角14.0度まで作用し、回転エネルギーは6tfm・degと計算される。

以上より、流れによる抗力に起因する回転エネルギーは、320～356tfm・degと推定される。

① 流れによる抗力は、海水密度 $\rho:1.023[t/m^3]$ 、抗力係数 $C_D:1.29$ 、相対流速 $u:0.86[m/s]$ 、
 棧橋奥行 $W:30[m]$ 、喫水 $h:3.16[m]$ とし、次式により計算した。

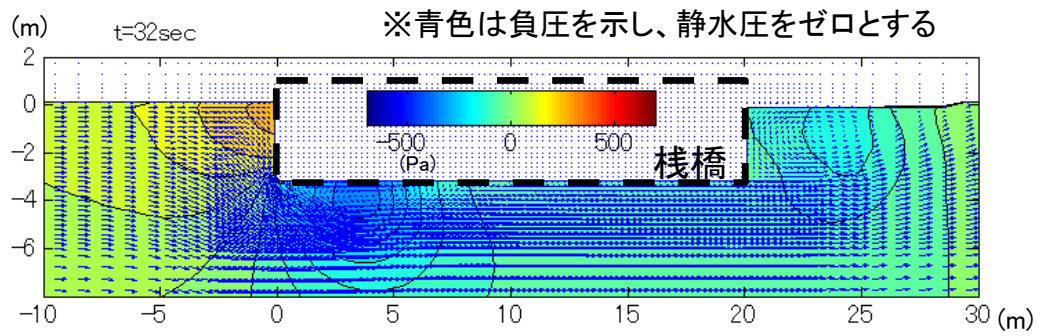
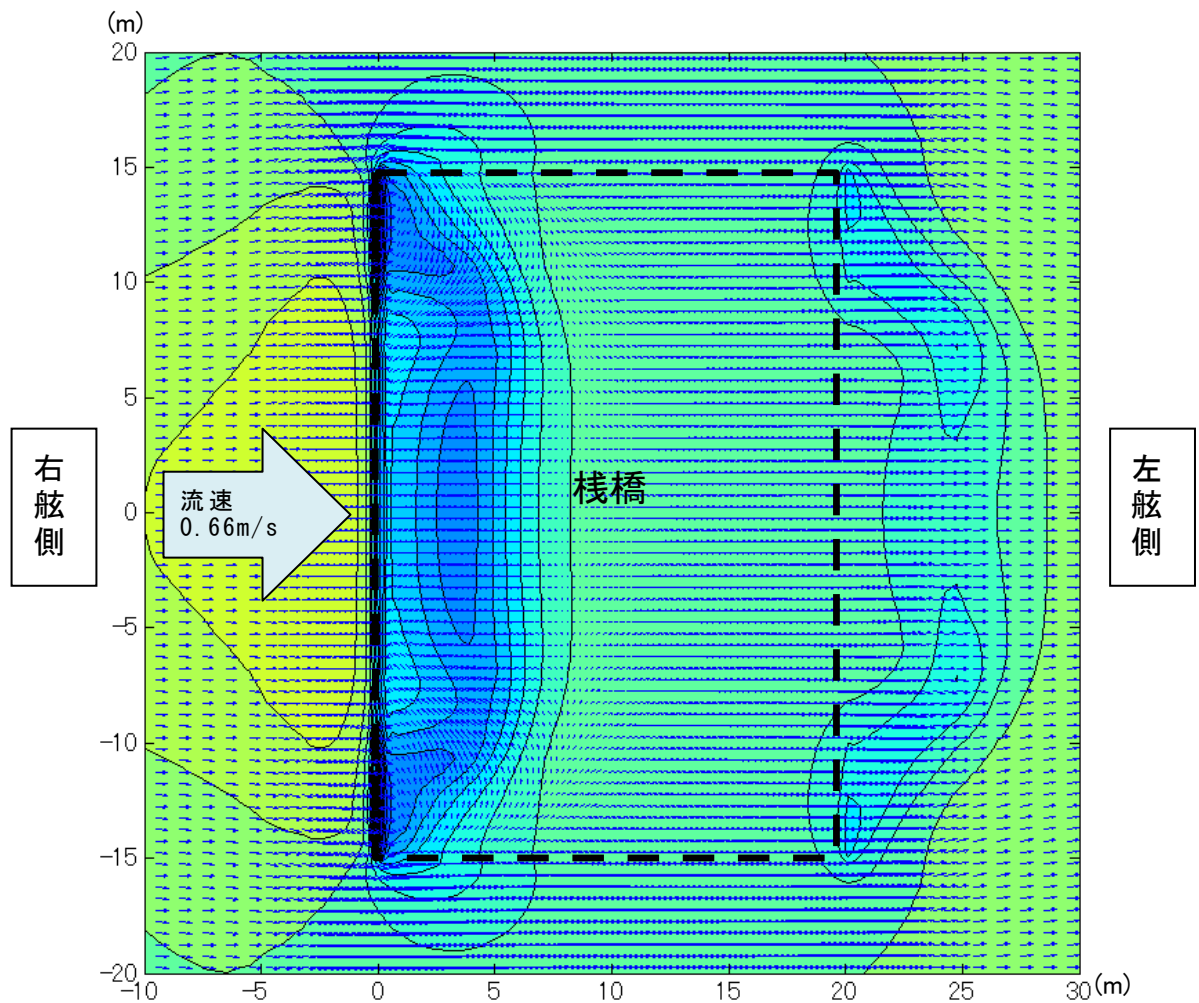
図 3 - 1 1 栈橋に流れが作用した場合の水圧分布（ $t=32\text{sec}$ ）の例

- ・ 数値波動水槽（CADMAS-SURF/3D）により 3 次元数値シミュレーションを実施
- ・ 栈橋は水平状態で固定した条件で計算
- ・ 栈橋下面に流れによる揚力（負圧）が発生

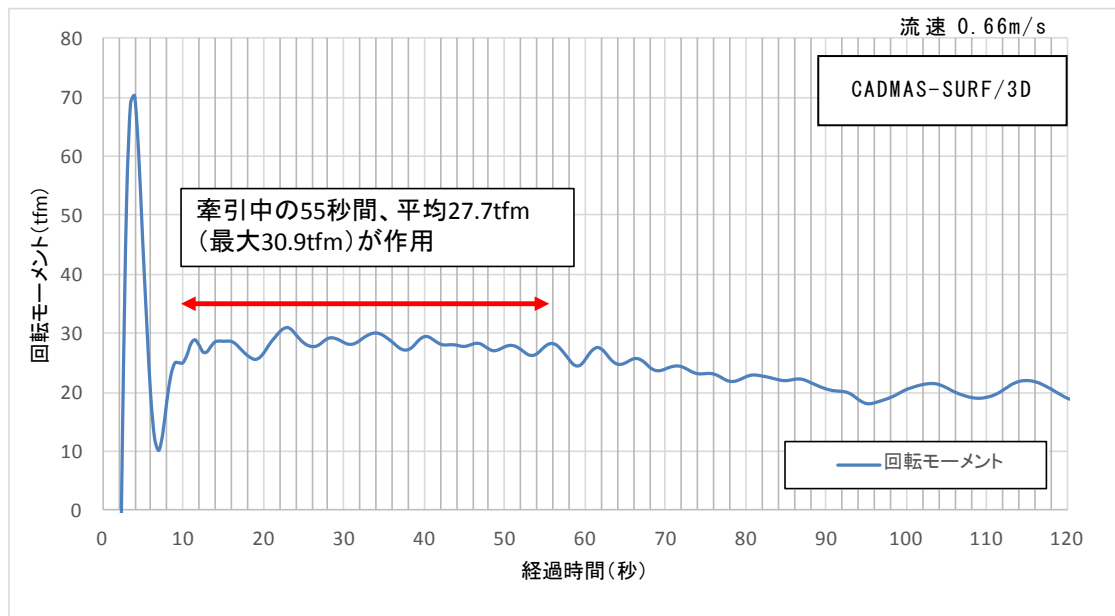
図 3 - 1 2 流れによる揚力に起因する回転モーメント

栈橋の引き出し作業を開始した左舷側7.7～9.6度傾斜した状態から、栈橋の復原力消失角14.0度まで、回転モーメントが作用したものとして計算を行った。このような設定の下、計算を行うと、流れによる揚力に起因する回転モーメントは28tfm、回転エネルギーは515～661tfm・degとなった。

ケースⅠ及びケースⅡから、流れによる揚力に起因する回転エネルギーは、462tfm・deg～661tfm・degと推定される。
