第3章 第二海堡に現存する土木構造物・建造物調査報告

第1節 人工島の建設¹⁾

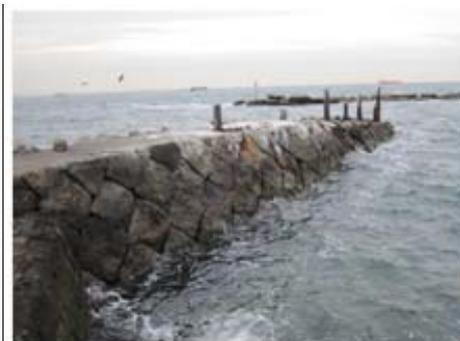
写真-3.3.2 繫船場(石積) (2013.10 撮影)

第二海堡中央部北側には、写真-3.3.1 に示す突堤が残存している。突堤は石積みであり、両側護岸と同様の構造形式である。しかし、積み方としては両側護岸に比較して整然とした谷積みではない。上面はコンクリートで平面的な整地をしている。

繫船場の形状寸法を図-3.3.1 に示す。石積みは 50° を超えた急勾配である。

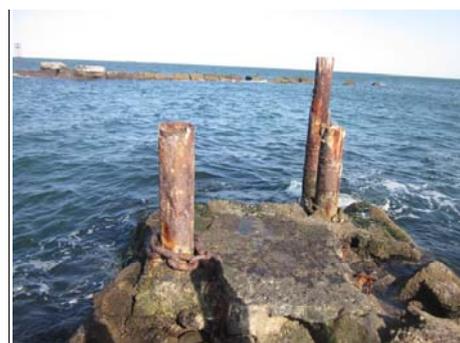
写真-3.3.4 繫船場(先端部) (2014.1 撮影)

先端を中心として係船柱が8本、いずれも鋼管にコンクリートが中詰めされている。鋼管はかなり腐食が進み強度的な耐力は期待できないほどである。係船柱が残存しており、石垣勾配も急なことから当時の繫船場であると思われる。

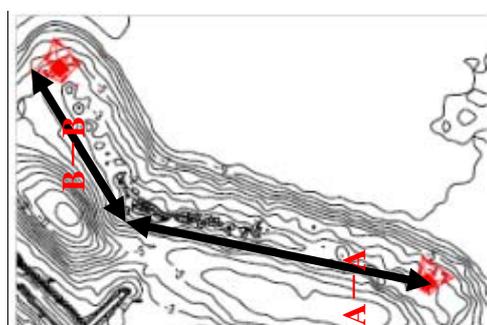
図-3.4.1 防波堤平面図

第二海堡北側海域に防波堤が存在している。図-3.4.1 および写真-3.4.1 に示すように第二海堡と同様な角度で「へ」の字に設置されている。東側は延長 160m、西側は 80m であるが、西側部分は沈下が進み A.P.+0.5m でも海没状態にある。整備年次は不明であるが、人工島工事着工が明治 22 年(1989)であり、海象条件を和らげる目的であれば初期段階で整備されていたことが推定される。

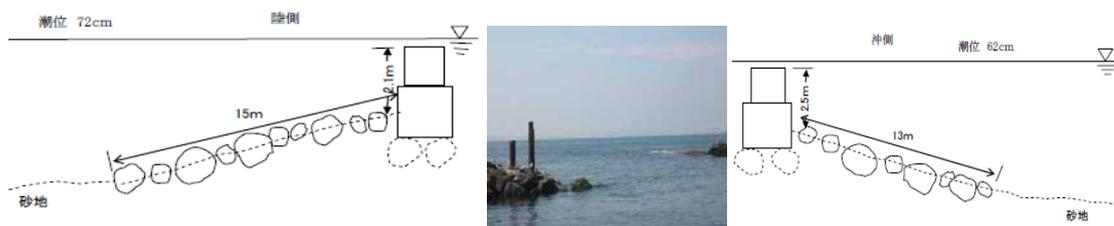
図-3.4.2 防波堤寸法形状 A-A 2004.9~10 月調査

東側部分は捨石マウンドを築堤後、高さ 1m のコンクリートブロックを 2 個並びで配置し、その上部に更にブロックを積み上げている。また、そのブロックをコンクリート版で被覆している。西側も同様な構造であるが、ブロックは 1 個である。

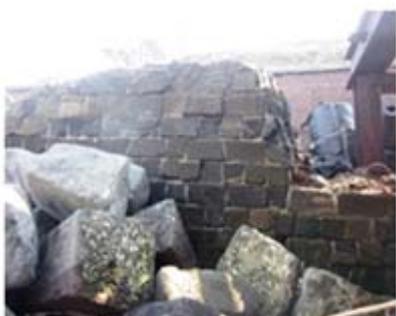
(西側ブラフ積)

我が国古来の石垣積みではなく、明らかに直立的に積み上げた西洋式ブロック積みである。(写真-3.5.2) 築造年次が異なるためなのか、北側中央部はイギリス積み、西側はブラフ積みである。西側壁は間知石護岸から立ち上がるのではなく、基礎部分をコンクリートで築造し、その上にブラフ積みをしている。60cm×30cm×30cm程度の房州石(砂岩)を、各段に長辺(長手)と短辺(小口)が交互に並ぶように積むブラフ積みである。(写真-3.5.3) 横浜市や、横須賀各所に残っている。横須賀猿島要塞跡が大きなブラフ積みである。また、石積み後に1cm程度のコンクリートで被覆してあるのが特徴的である。写真では茶色く見えるが鋼材の錆汁が付着しているためで変色したものではない。石積の石材は、種々の岩質の軟弱な堆積岩(一見、火山礫凝灰岩～凝灰質砂岩～凝灰質泥岩)で、表面がモルタルで被覆されているが、風化の進んだ箇所は目地のモルタルと比べてかなり侵食され、えぐりとられている。

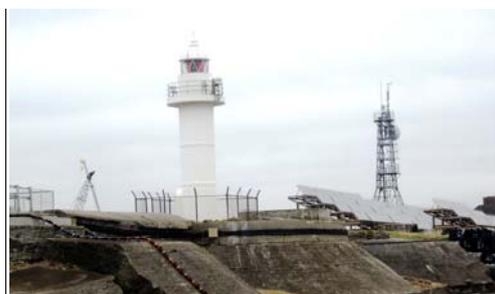
写真-3.6.1 中央部砲台(2013.10撮影)

第二海堡の砲台などの上部構造物・建物の壁体は、経費節減のため脚壁・奥壁を煉瓦造りとし、その他をコンクリート造りとしている。(写真-3.6.1)

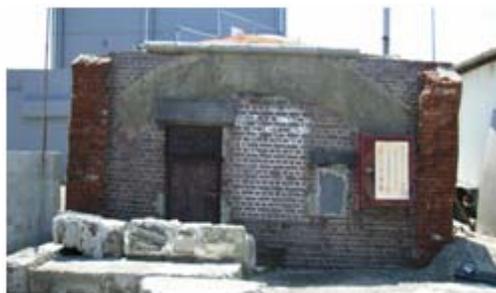
写真-3.6.2 北側着船場前倉庫(2013.10撮影)

第二海堡の中央部北側着船場前に倉庫らしき煉瓦建造物が残存している。その構造物のアーチ部分と内部床にコンクリートが使用されている。(写真-3.6.2)

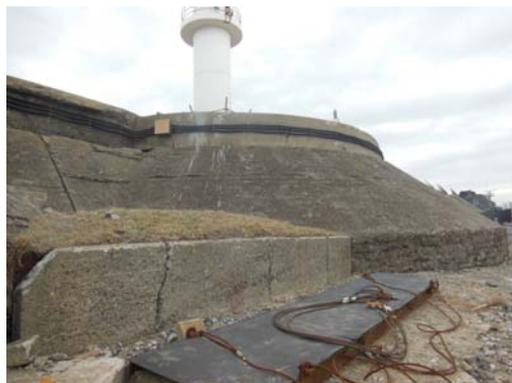
写真-3.6.4 15cm 加農砲塔砲台②

写真-3.6.4 および写真-3.6.5 の 15cm 加農砲台②は、現在、灯台および建屋が建設されており、状況の確認は不可であるが、写真-3.6.10にあるように、砲台本体部を建設後、これを防御するために無筋コンクリートの巻立てを行ったことが明らかである。

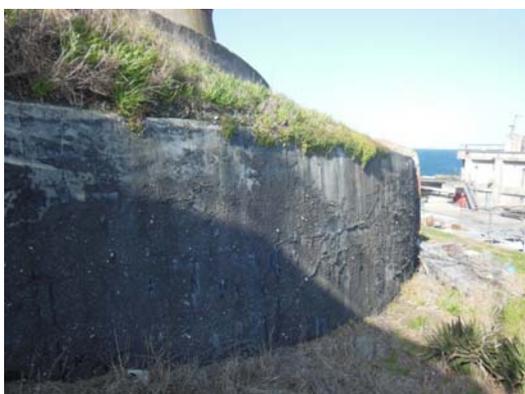
写真-3.6.7 27cm 加農砲塔砲台⑤

写真-3.6.6 は、上記の基礎部の構造体であるが、本構造体には写真-3.6.13 に示すように、写真-3.6.11 や写真-3.6.12 よりも大きい鉄筋（丸鋼 20mm 程度 [未詳細調査]）が使用されている。この基礎部も鉄筋にフックが施されており、施工管理の優秀さをうかがうことができる。写真-3.6.7 の 27cm 加農砲台⑤は、砲台本体の現状での確認は不可である（一部資料では、司令塔部を砲台としている）が、砲台部上部と考えられる箇所に、写真-3.6.15 に示すような鉄筋コンクリートのブロックが数個存在している。このブロックの適用目的は不明である。

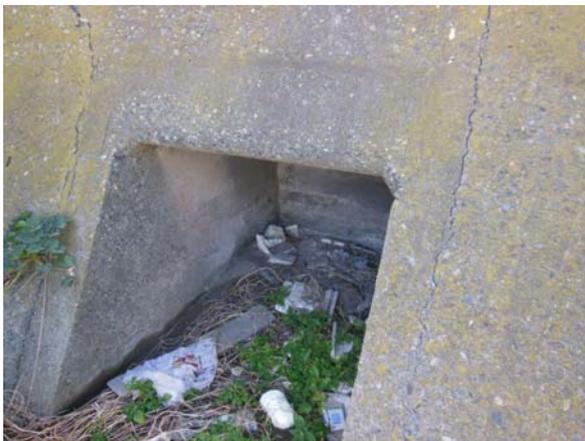
写真-3.6.3 に示す 12.7cm 高角砲台①は、現存する第二海堡の鉄筋コンクリート構造と考えられる施設の中で最も健全な状態にある。この箇所には、近年、火力発電用のタンクが砲台中央部に設置されたと推察されるが、その後、太陽光発電に変更され、現在は、太陽光発電装置の基礎が設置されているため、砲台中央部の状況を確認することはできない。しかしながら、砲台上部のすり鉢状の構造体の確認は可能である。このすり鉢状の構造体の内部には、写真-3.6.3および写真-3.6.8にあるように、横向の箱形式の設備が設置されており、その側面(写真-3.6.9)には、鉄筋と思われる鋼材を確認することができる。

写真-3.6.8 15cm 加農砲塔砲台①の箱状構造体

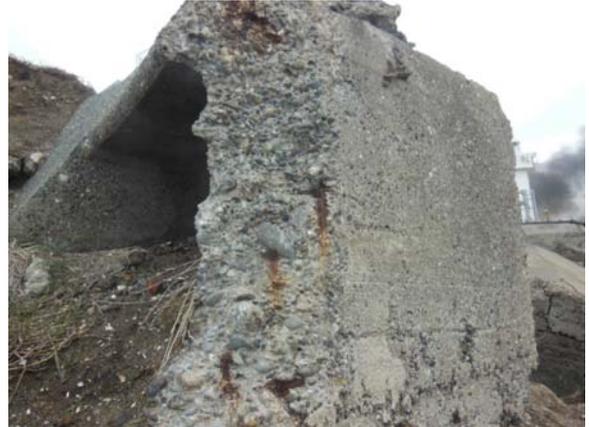
写真-3.6.6 に示す 27cm 加農砲塔砲台④は、南側の半分が破壊されている。上部の箱型構造体は、構造の確認が可能で、本構造体を含めた①～③が鉄筋コンクリート構造体であることを証明している。破壊されている面では、左右に各 1 基が確認でき、使用されている鉄筋は、径 10mm 程度の丸鋼であり、その配筋は、水平および鉛直ともに 25cm 程度と推察される(実測未実施)。

なお、鉄筋の端部には、フックが施されており、現在の丸鋼の設置基準と同様な施工がなされている。また、箱型構造体の上部に施工されているすり鉢状の構造体も鉄筋コンクリート構造である。この箱状(壁状)構造体コンクリートの粗骨材最大寸法は、海岸付近の無筋コンクリートと比較して、小さい(G_{MAX}; 20mm 程度)粗骨材が使用されており、構造体に応じたコンクリートが適用されていたことが推察できる。

写真-3.6.12 27cm 加農砲塔砲台④の右側箱型構造体

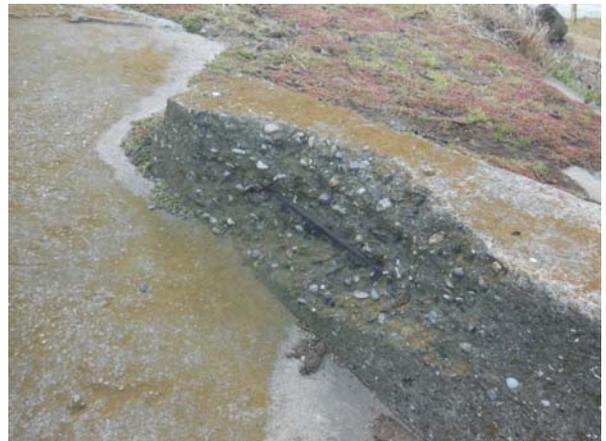
真-3.6.14 27cm 加農砲台⑤の上部に存在する鉄筋コンクリート中の鉄筋

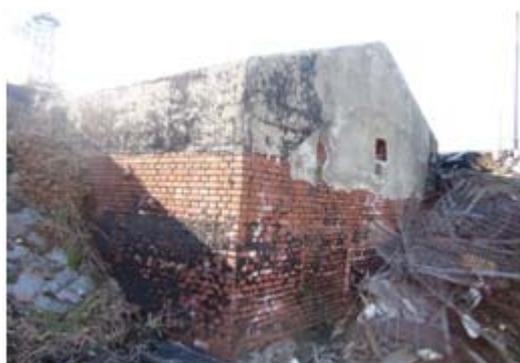
写真-3.7.3 東側掩蔽壕繋船場前倉庫（2013.8撮影）

東側掩蔽壕の海側の繋船場側に倉庫らしき建築物（写真-3.7.3）が存在する。内部への入り口はなく掩蔽壕から進入するものと推測される。横壁はイギリス積みの煉瓦造り、上部はモルタル被覆され、更にアスファルトによる塗装が施工されている。「土木施工法」において「アスファルトは防水材料として広めし」との記載があり、その目的として使用されたと思われる。アスファルトを使用している箇所は、中央砲塔入口部、着船場前倉庫の3箇所が確認される。
