2. 事故別注視ポイント

(2) 事故事例・対策

① 港湾編

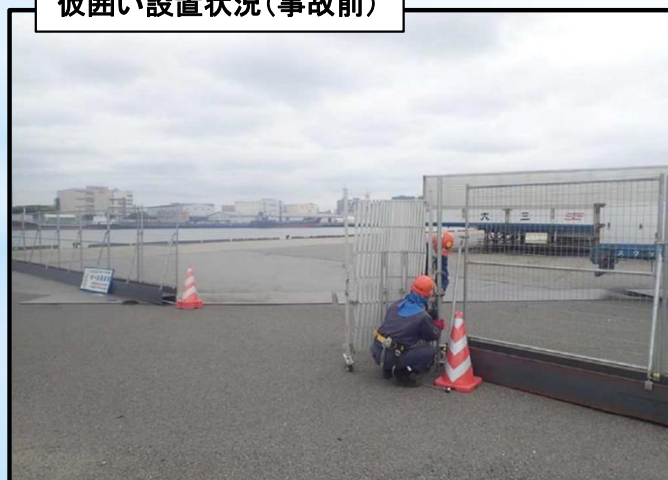
仮囲い設置状況(事故前)

低気圧の影響により予想を超える強風を受けた事により、仮囲い出入口のジャバラゲートが接続する仮囲いフェンスとともに倒れ、近くに停車していたシャーシに接触し損傷させた。

- 出入口は、風の影響を軽減する構造になっているか。例えば仮囲いとは独立した鳥居型建枠及び単管パイプの門扉になっているか。
- 仮囲いの補強がなされているか。例えば、中段部に単管を通し、背後に埋め込んだボルトと単管を番線にて控えを取る形として補強しているか。
- 台風の接近時などの異常気象が予想される場合に備え、現場内の養生を行っているか。

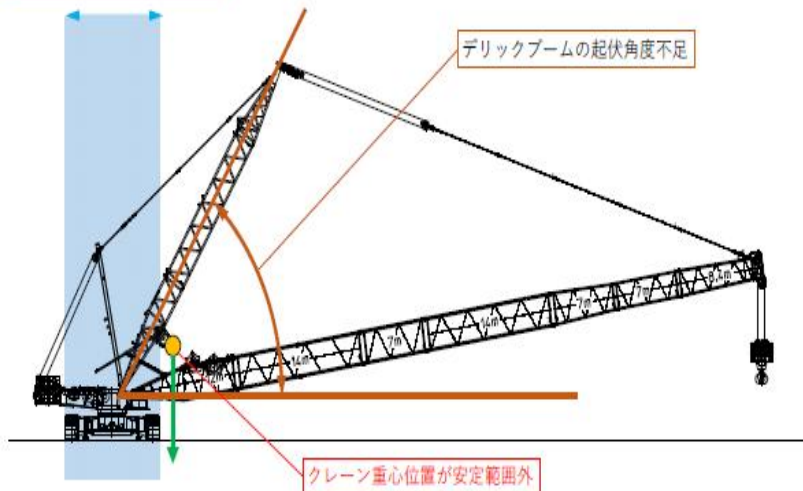
○事故発生時の姿勢

750 t 吊デリックブーム式クローラクレーンの組立て作業中、当該クレーンを右旋回させた際、クレーンブーム側にクレーン本体が傾き始め転倒し、直轄施設を損傷させた。

- ・クレーンの組立にあたっては、熟練した組立作業指揮者が配置しているか。加えて該当社製クレーンに熟練したオペレーターが配置されているか。
- ・作業開始前に作業手順書にて、熟練した組立作業指揮者、元請職員、クレーン組立従事者による周知会を実施しているか。
- ・作業ステップ毎に手順や計器類チェックシートによる確認漏れを防ぐことにしているか。

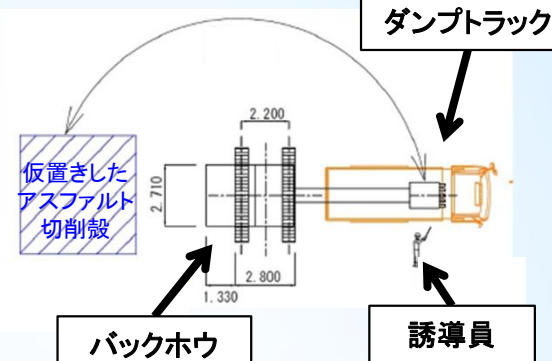
○ダンプトラック停車時

バックホウにて仮置きしたアファルト切削ガラをダンプトラックへ積込むために、バックホウを回転させたところ、バックホウの後部（カウンター）がダンプトラック荷台後方と接触し、ダンプトラックの運転手が負傷した。

- 材料仮置き場・バックホウ・ダンプトラックの位置を、バックホウ旋回中心点を頂点として90度（バックホウが90度旋回で作業可能）となるように配置しているか。

- 作業手順書に、バックホウとダンプトラック、誘導員の配置を明記し周知しているか。

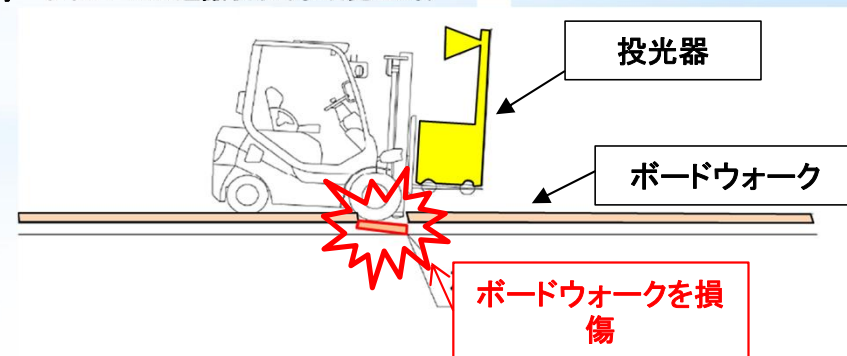
フォークリフトでの運搬状況(事故発生時)

投光器付き発電機をボードウォーク上の所定の位置に配置する際、フォークリフトにてボードウォーク上に乗り上げボードウォーク床板を損傷させた。

ボードウォークを損傷

- 作業手順書を徹底しているか。
- 作業区域の作業条件（現場のルール等）を確認しているか。

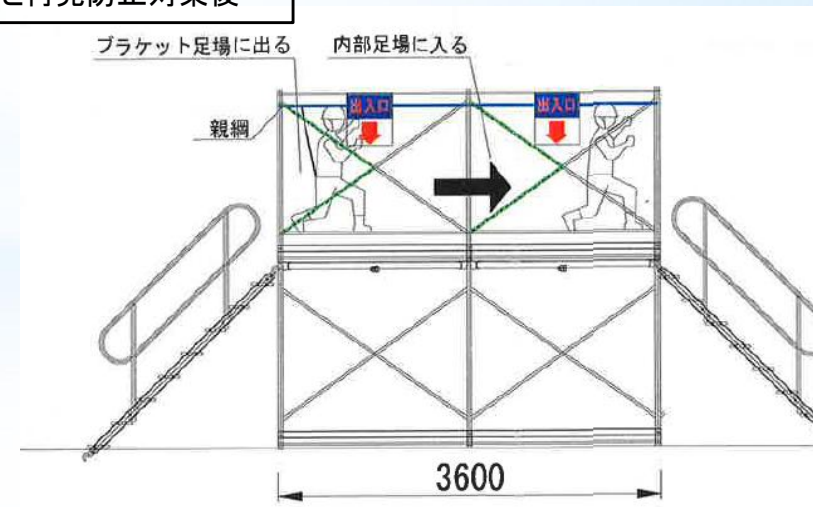
事故時と再発防止対策後

ブラケット足場から内部足場へ移動時、バランスを崩し転落した。

- 安全帯を常時、使用させているか。
- 足場移動時の安全帯の使用方法を作成し、周知しているか。
- ブラケット足場と内部足場を移動する出入り口を設けているか。

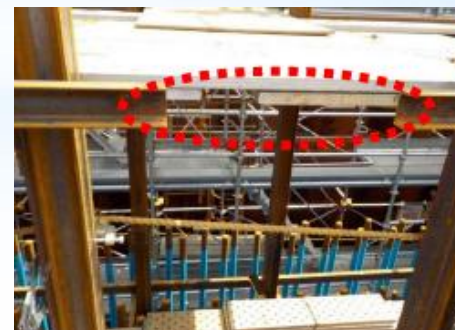
鉄筋架台などの部材とコンクリートポンプ車の配管が接触し、部材が落下した。

鉄筋架台と配管が接触。鉄筋架台の一部が下の作業員に落下し打撲。

- 作業員の配置や作業の監視体制は十分か。
- 部材落下のおそれのある箇所がないか事前に確認しているか。
- 配管挿入に際して安全性が確保された打設計画となっているか。
- 鉄筋架台などの部材の溶接強度は十分か。

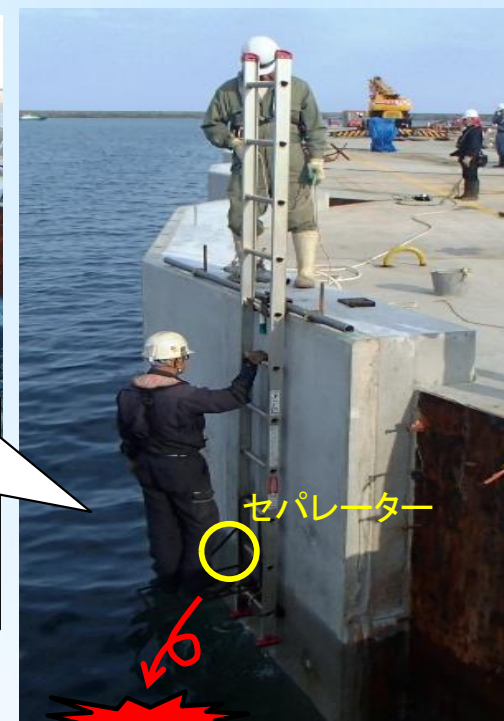
止め金具(150 * 150 * 19)3kg インパクトレンチで撤去

潜水土に激突

- 作業手順書を作成し、作業手順を遵守させているか。
- 撤去する止め金具の長さを確認しているか。
- 落下防止用のネットの設置などの落下対策を行っているか。
- 陸上部と水中部の上下位置が重複しないようにしているか。

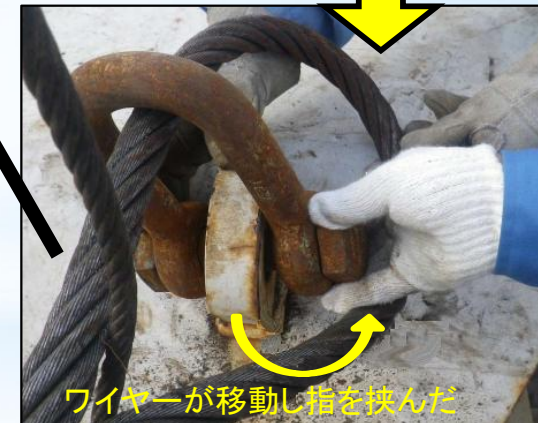
起重機船で吊って緩めようとした

玉掛けワイヤーを直接手で掴み
適正な位置にワイヤーを掛け直す
際、手をはさまれた。

- 玉掛けの有資格が玉掛け作業を行っているか。
- 専任の合図者を配置しているか。
- 合図者は適性な位置で合図をしているか。
- 介錯ロープを使用して作業を行っているか。

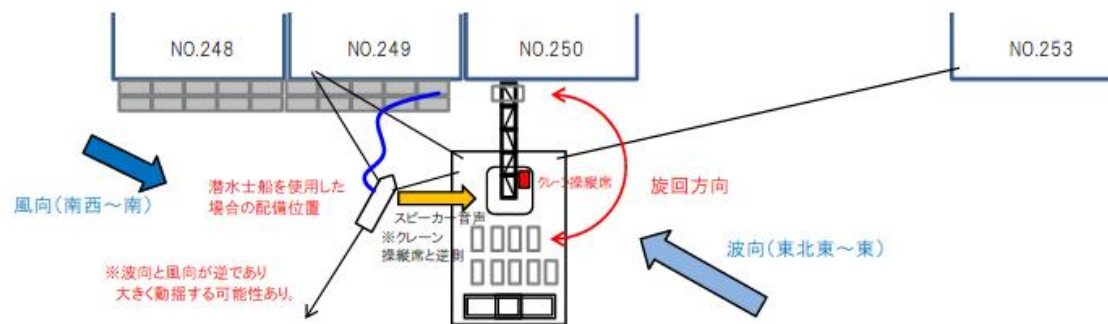
【当日の海象状況で潜水士船を使用した場合の作業状況図】

根固めブロックがズレ落ちて、潜水士が下敷きとなった。

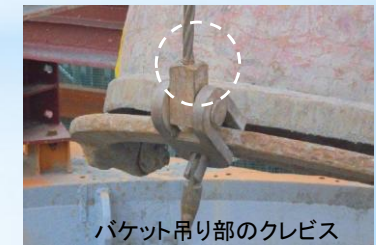
構造物と干渉しないよう吊フックに手を添えた際にフック滑車に手を巻き込まれた。

- 吊り作業中に直接吊具を触らないようにしているか。
- 構造物と干渉等した場合は、吊り作業を中断しているか。
- クレーン作業は、合図者が指示を行っているか。
- 不具合が生じた場合は、職長等へ報告しているか。

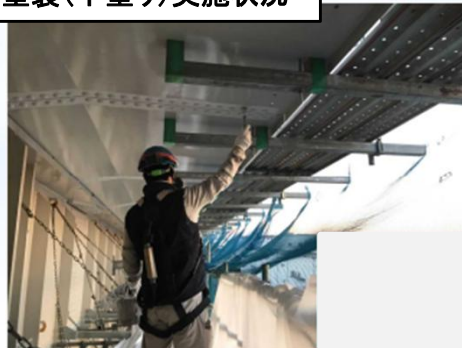
橋梁工事における現場塗装の作業中、塗料を飛散させ近隣企業従業員の自動車に付着させた。

付着状況
1台あたり2～10粒付着

- 飛散防止のための養生シートの範囲が適切か。
- 養生シートに隙間等の異常が無いことを確認しているか。
- 車輻所有者の了解を得たうえで、車両カバーを取り付けているか。
- 風向風速計を設置し、飛散防止管理を行っているか。
