## 2. 事故別注視ポイント

(2) 事故事例・対策  
② 空港編

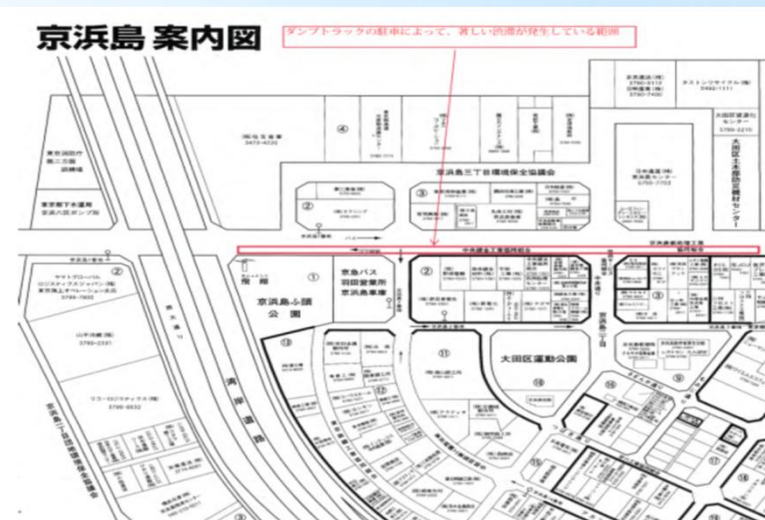
工事車両が資機材の搬入時間調整のため待機禁止エリアに駐車した。

・空港周辺の迷惑駐車によるクレーム発生

- 資機材の搬入時間を調整し、現場内に待機できるようにしているか。
- 運転手及び運行責任者に待機禁止エリアの周知徹底をしているか。
- 渋滞の発生による事故の誘発の可能性について教育しているか。

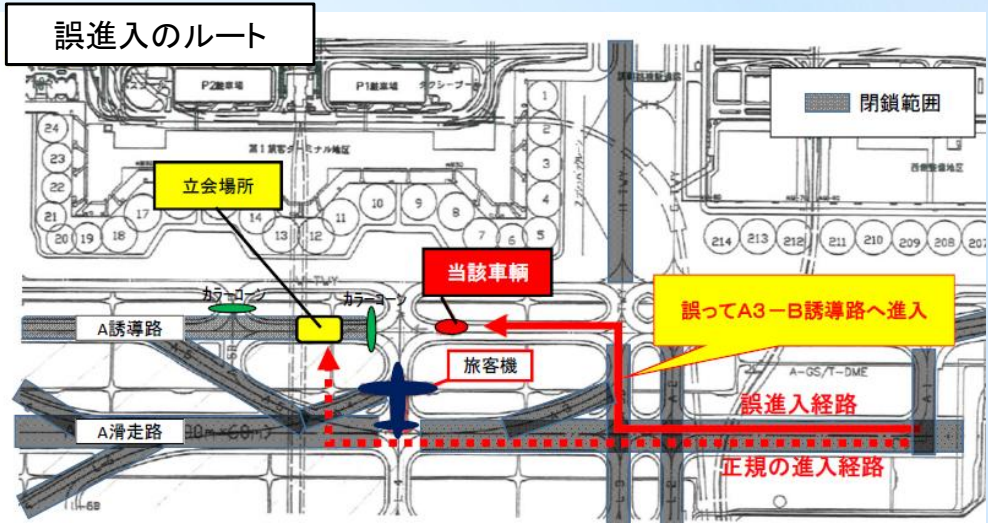
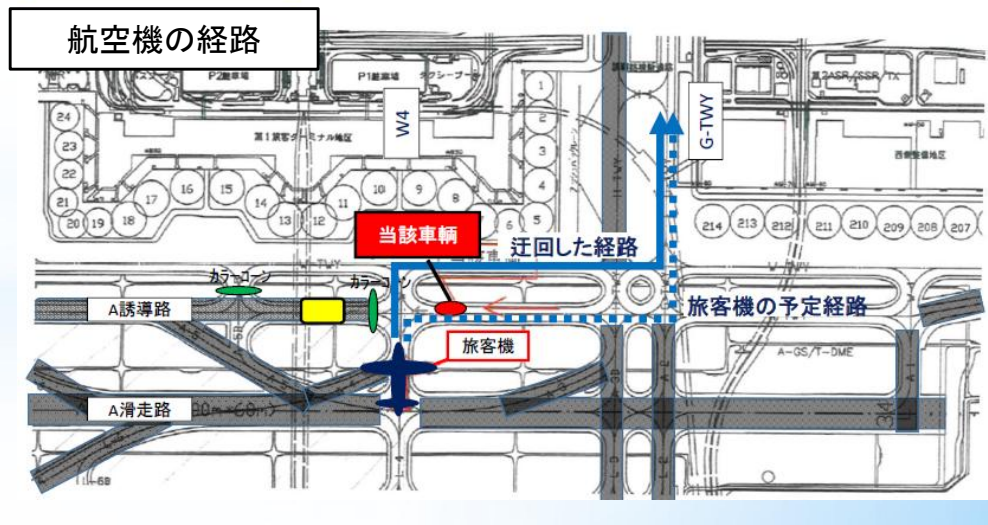
立会場所の勘違いによる供用中の誘導路等への誤進入した。

- 現場立ち合い場所のルート確認を確実にしているか。
- 進入経路チェックリストは作成されているか。
- 進入経路通りに走行しているか。
- 安全教育を繰り返し実施しているか。

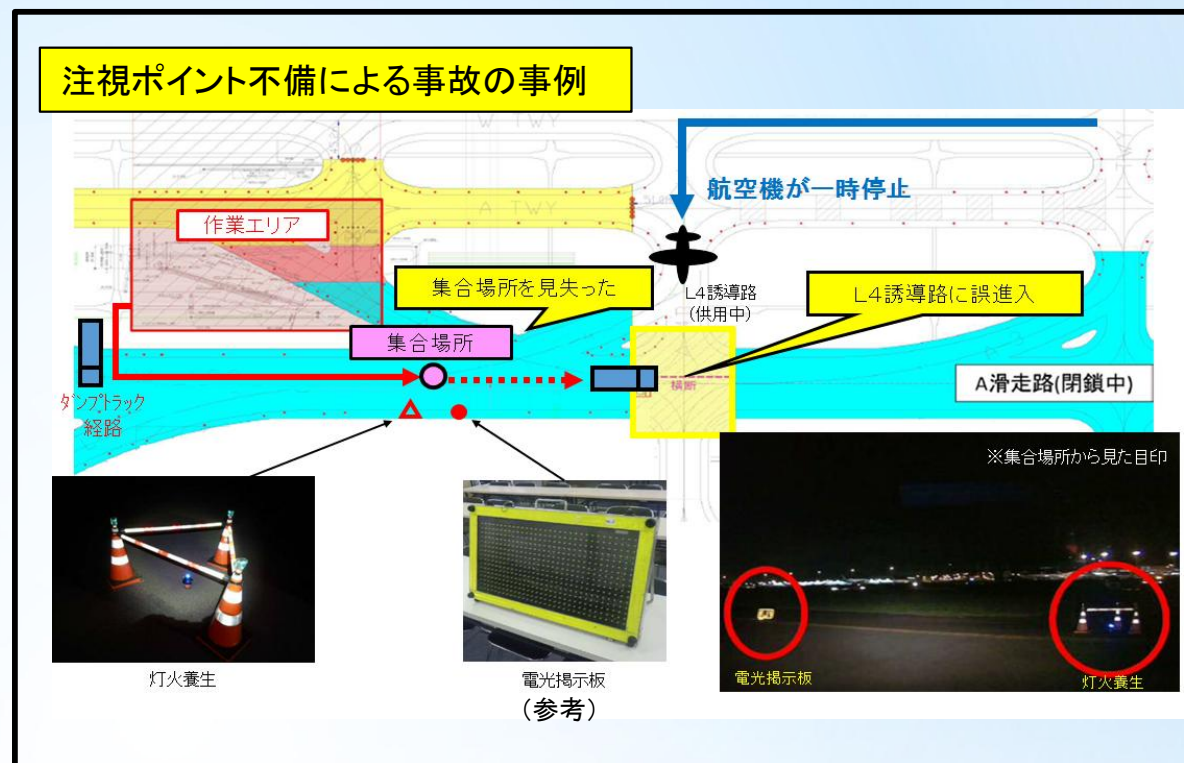
施工区域内への材料搬入後の車両が退出する際、集合場所を失念して、誘導路等へ誤進入した。

- 集合場所の明示がされているか。
- 見張り員が配置されているか。
- 進入禁止区域の明示がされているか。
- 決められた位置に停止線が設置されているか。
- 安全教育を繰り返し実施しているか。

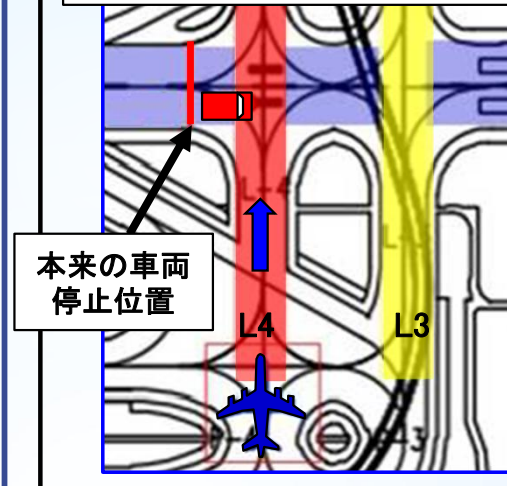
①供用中の誘導路の勘違いおよび誤った位置で車両を停止

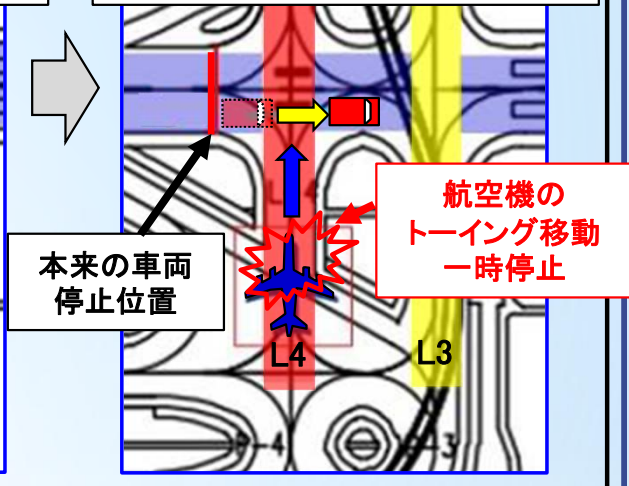
②管制官の指示を待たず車両を前進横断

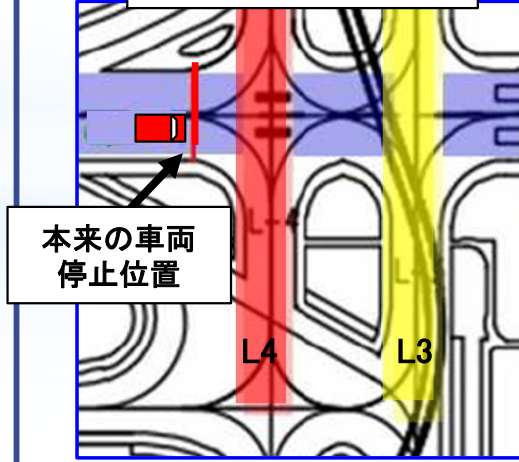
本来の車両停止位置

供用中の誘導路を横断するにあたり、管制官の指示で誘導路手前で待機したが、誘導路をトーイングで進入してきた航空機と担当者の車両と近かったため、停止位置の誤りに気づき、管制官からの許可を受ける前に誘導路を横断し航空機を一時停止させた。

- 供用中の誘導路を認識してるかを図面やチェックリストで確認しているか。
- 停止位置を正しく認識しているかを確認しているか。
- 現地の停止位置標識等を確認することを徹底しているか。

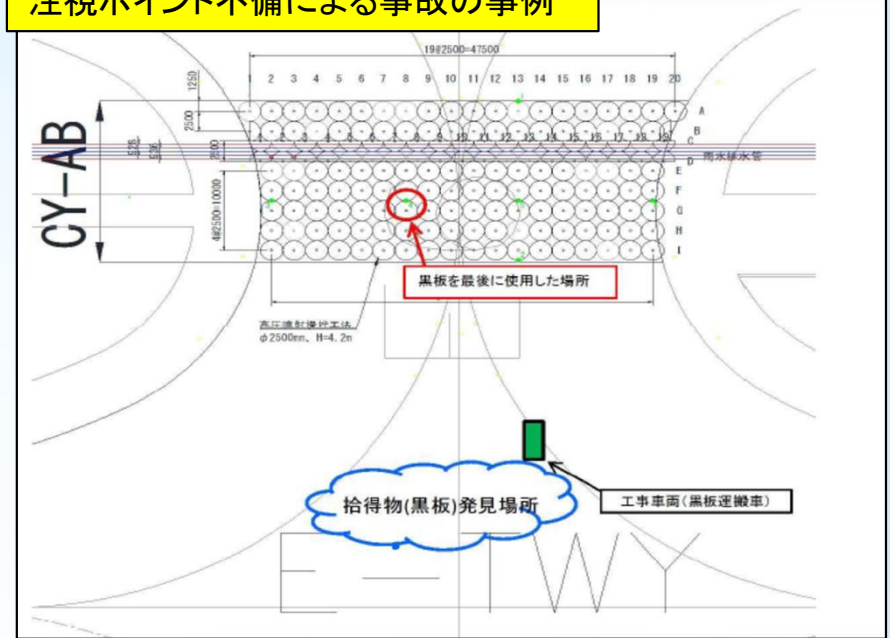
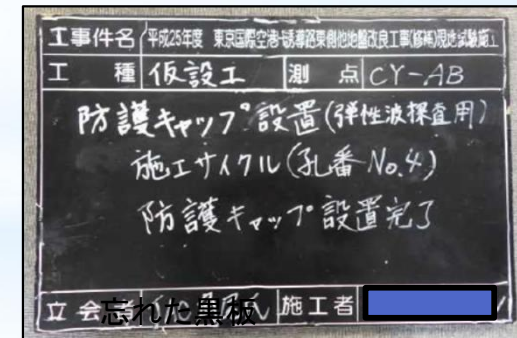
夜間作業終了後、跡片づけを行う際、施工区域内の持込み備品（工事用黒板等）の数量確認が不十分で、施工区域内へ持込み備品を置き忘れた。

- 持込みリストによる確認を確実にしているか。
- 作業終了時、車両に備品を積込む際、リストによるチェックを行っているか。
- 作業終了後、退場する際には周囲に積み残しが無いか複数人で確認しているか。
- 発車前、車両周辺を確認することを徹底しているか。
- 安全教育を繰り返し実施しているか。

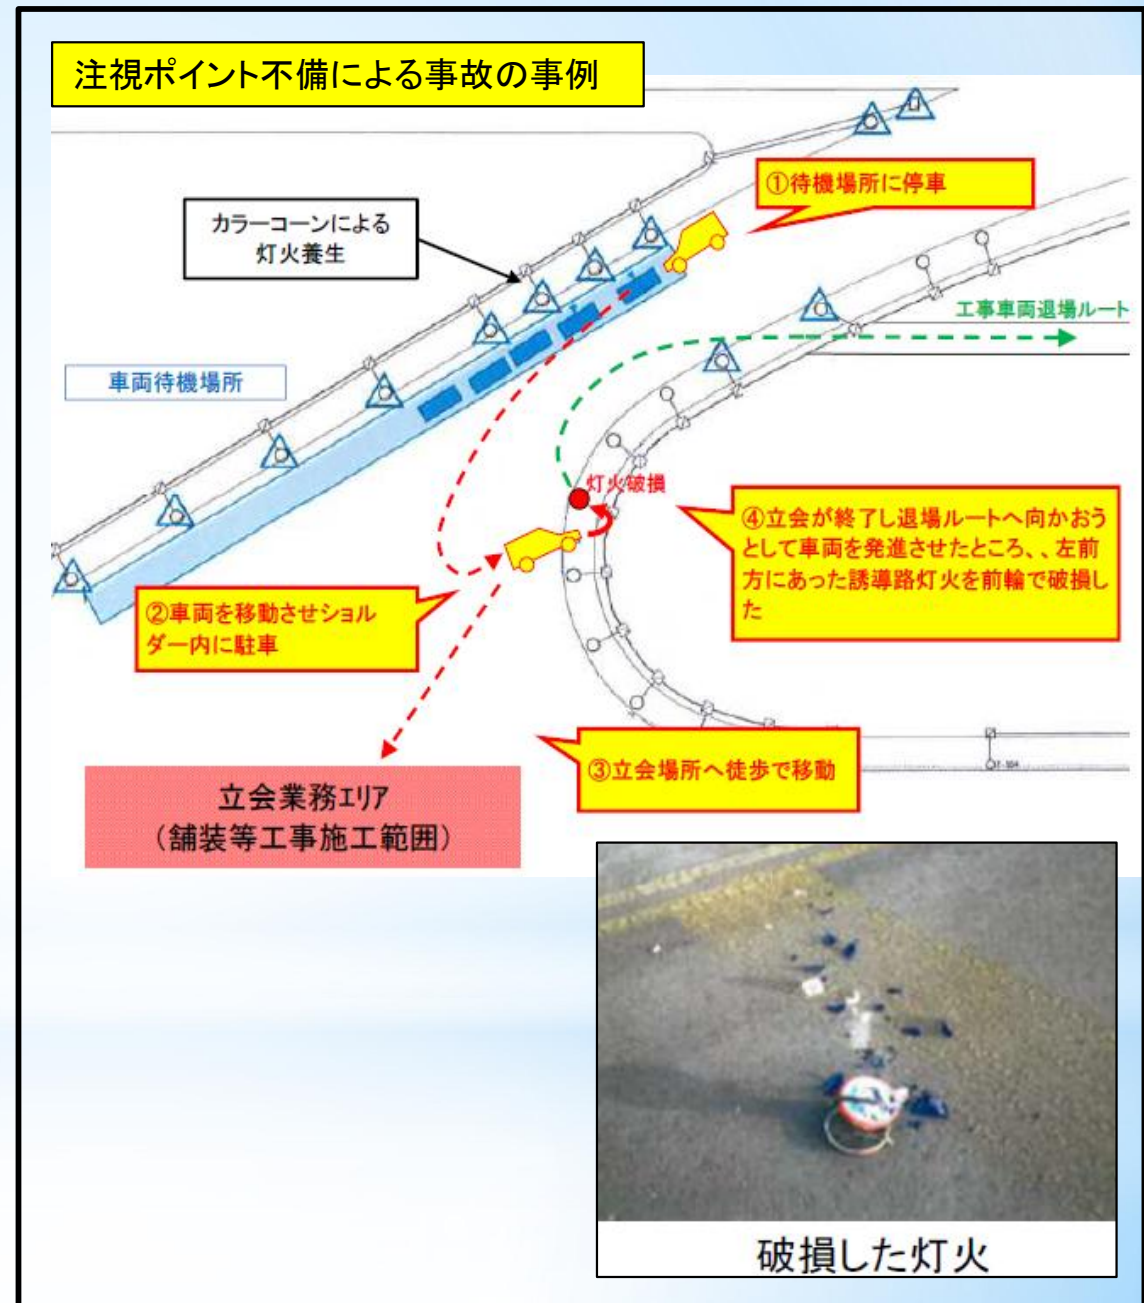
車両を移動する際、施工区域外にある未養生の航空灯火を損傷させた。

- 車両走行ルール（車両転回は必ずセンター方向、ショルダー内への車両進入禁止、車両停止位置等）は確実に教育されているか。
- 車両のUターン場所を確認しているか。
- ショルダーの位置を確認しているか。
- 航空灯火の位置を確認しているか。
- 車両の停止位置を確認しているか。
- 航空灯火の養生が行われているか。

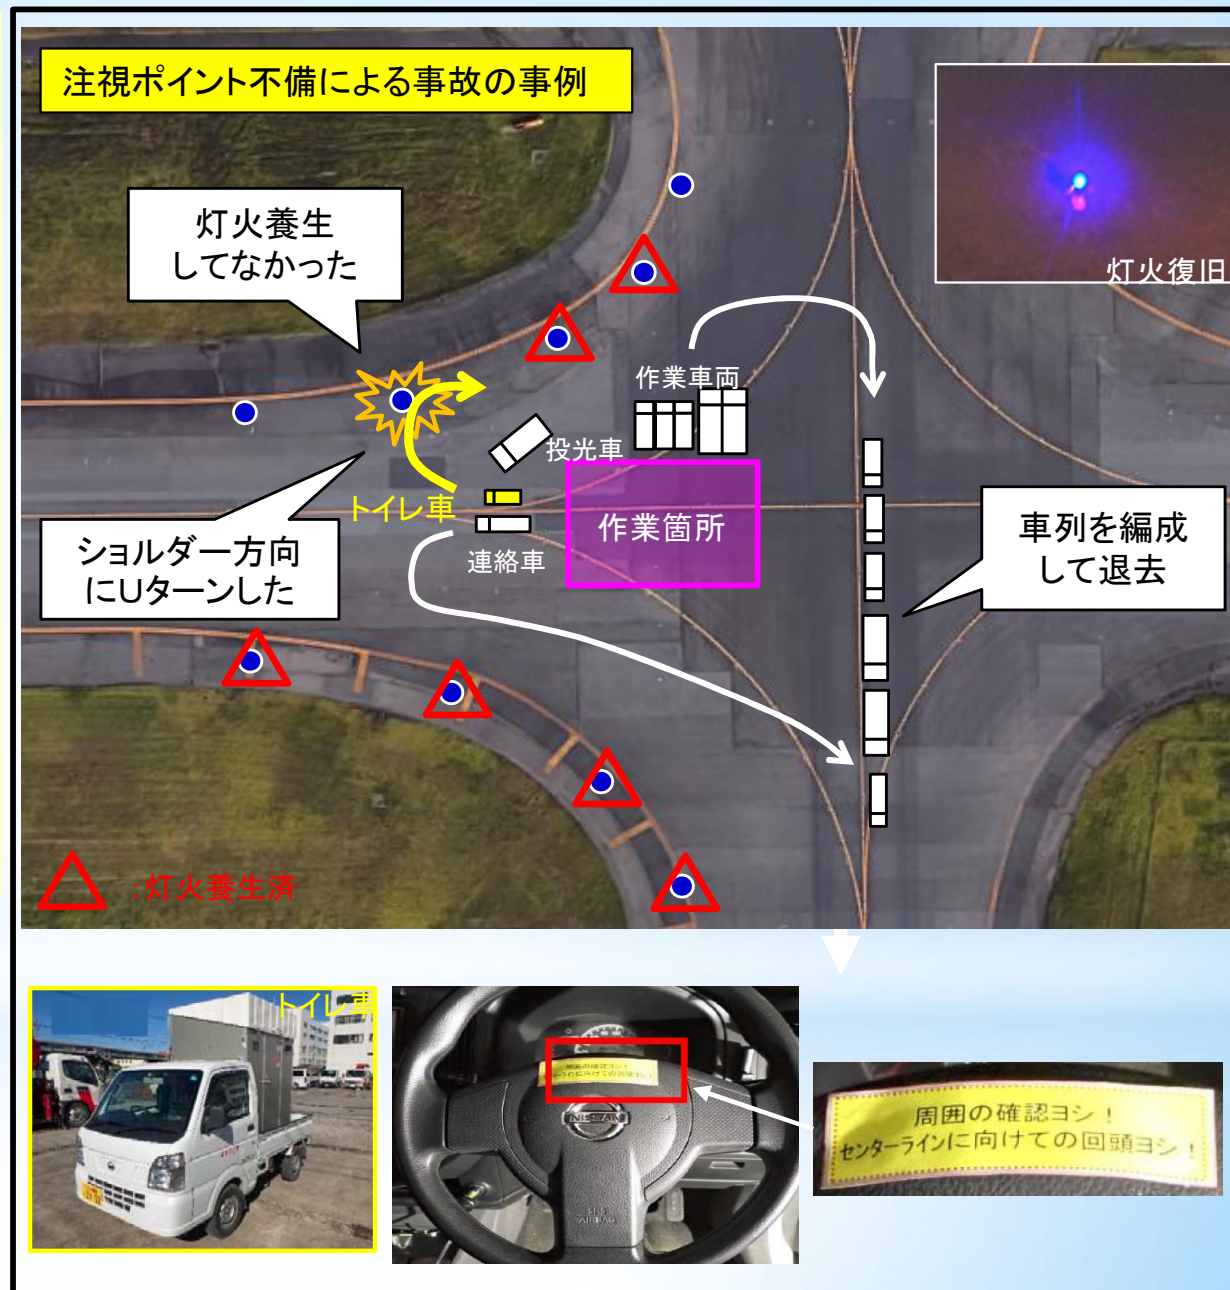
作業終了後、工事車両を移動する際、  
灯火養生のない航空灯火を損傷させた。

- 車両走行ルール（車両転回は必ずセンター方向、ショルダー内への車両進入禁止、車両停止位置等）は確実に教育されているか。
- 車両のUターン場所を確認しているか。
- ショルダーの位置を確認しているか。
- 航空灯火の位置を確認しているか。
- 車両の停止位置を確認しているか。
- 安全運転に対する教育を繰り返し行っているか。

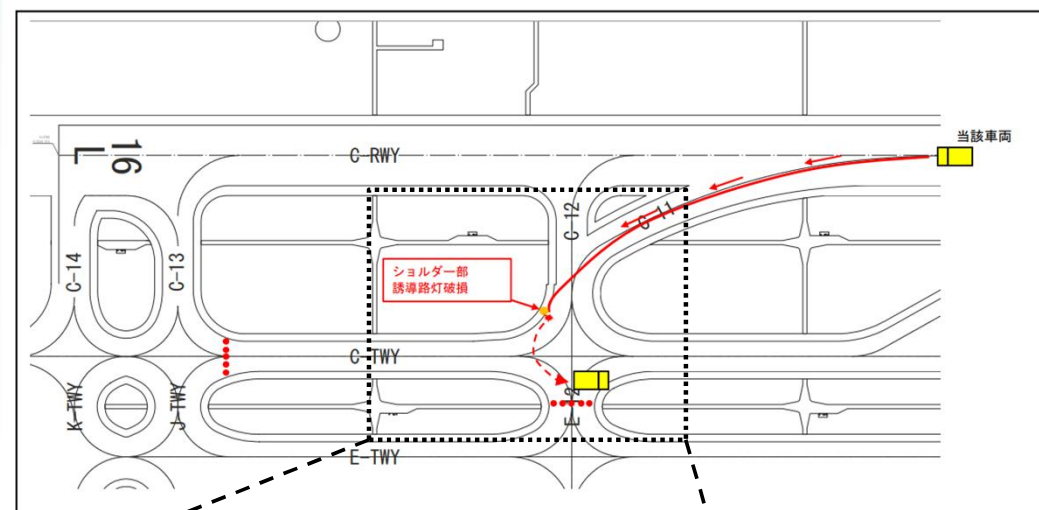
事故平面図

航空機誤侵入防止のために設置されたカラーコーンの状況を確認するため誘導路を走行していた。本来、誘導路中央を走行すべきところをショルダー付近を走行し、さらに降雨による視界不良で誘導路灯を破損させた。

- 車両走行ルール（ショルダー内への車両進入禁止、車両回転は必ずセンター方向に、車両停止位置等）は、確実に教育されているか。
- 作業手順書に車両走行ルートが記載されていることを確認しているか。
- 雨天時は走行速度を落とすことを徹底しているか。

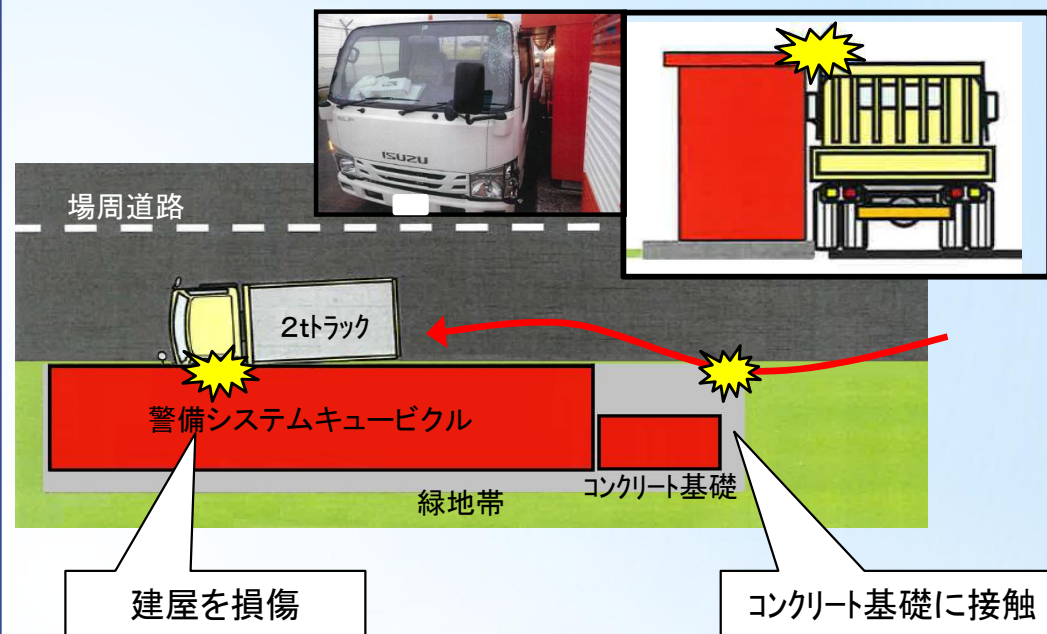
夜間作業を終了した工事用車両が仮設ヤードに移動する際、場周道路脇のキュービクルに衝突し、建屋を損傷させた。

防止対策：反射テープにより視認性向上  
※所有者の了解を得る必要あり

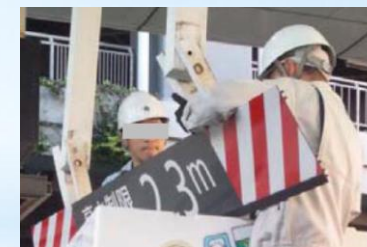
トラックの荷台に仮設トイレ等の工事用資機材を積み込み空港内道路を走行する際、荷台の積載高を把握せず、高さ制限がある駐車場入口等の空港施設と衝突した。

・一般道を走行中、道に迷い駐車場に進入し、高さ制限標識に接触

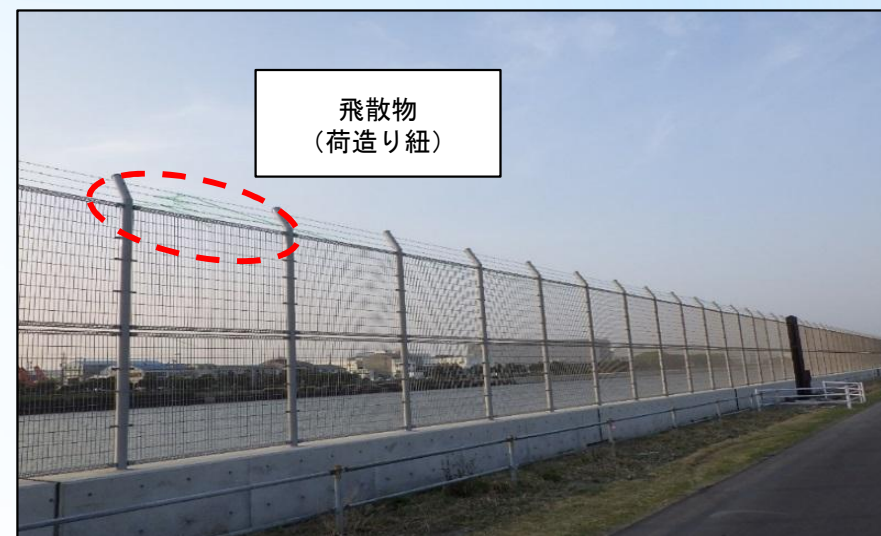
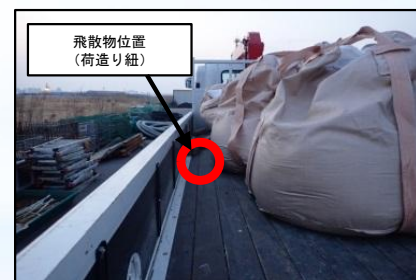
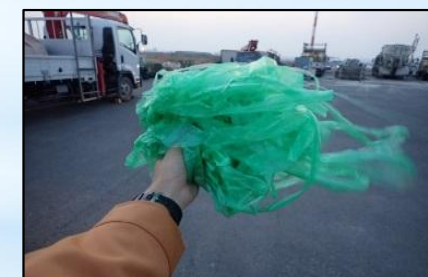
場周道路を作業車両が走行中に荷台の荷物（特に紐などの軽量物）の固縛が不十分で飛散して制限フェンスに絡まった。

- 作業車両の荷台に飛散しやすい物を置いていないかを運転前に確認しているか。
- 荷台の荷物等固縛が適切にされているか。
- 荷台をシート等で飛散しない様覆っているか。
- 飛散しやすい物は、助手席に置いてあるか。

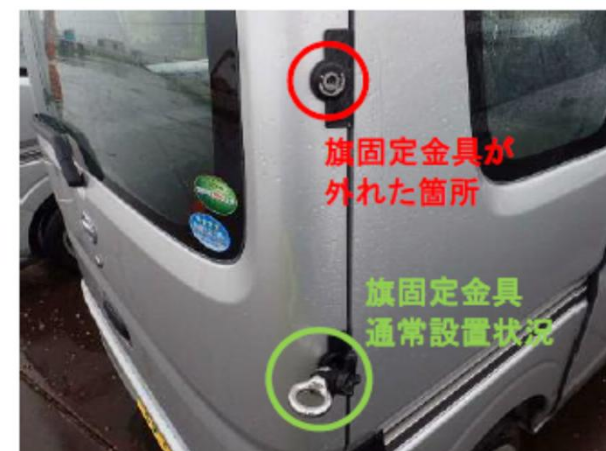
標識旗紛失車両金具外観

標識旗を工事用車両に取り付ける際、旗固定用金具に緩みがあり、走行中に工事車両用標識旗が場周道路上に落下した。

- 制限区域内入場6点セットについて、車両乗降時に確認しているか。
- 制限区域内入場時に注意喚起を行っているか。
- 安全教育訓練時に注意喚起を行っているか。
- 作業当日旗固定用金具の緩み等がないか、入場時に確認しているか。

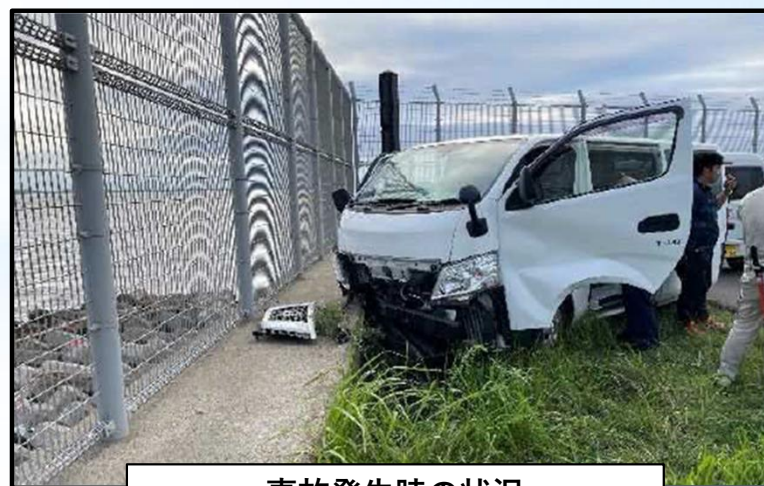
事故発生時の状況

場周道路を車両で移動中、運転手がID識別票を携帯していないことに気付き、車内を確認するため、脇見運転をしたことにより、場周柵基礎（パラペット）に衝突し、乗車していた6名全員が負傷した。

- ID識別票は、首から下げて常に携帯しているか。
- 脇見運転防止のため、車中で物を探す際は、安全な場所に車を停車することを徹底しているか。
- 忘れ物がないか乗載備品管理簿を用いて確認しているか。
- 新規入場者及び初心運転者に対する安全運転の実地教育を行っているか。また、制限区域内の運転に問題ないかの確認を行っているか。

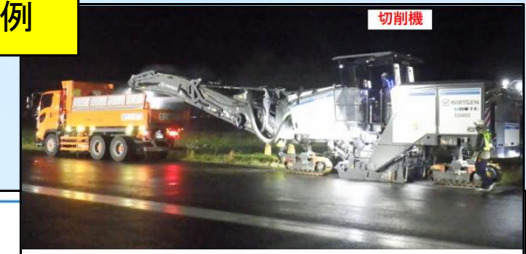
切削機による切削状況（同型機の別日施工状況）

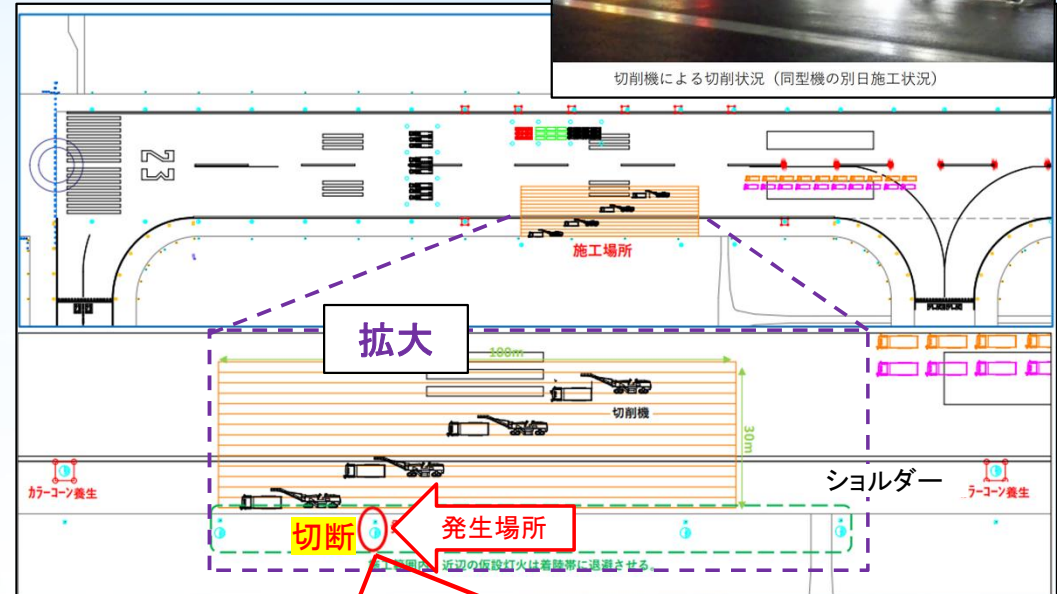
路面切削作業の際、着陸帯に一時退避させた仮設灯火の配線の一部がショルダーに残っていたため、切削機にて配線を損傷させた。

切断した仮設灯火配線

※ハンドホールからの配線は本来着陸帯にあるべきだったが、配線の一部がショルダー上に残ってしまっていた。

- ショルダーの路面切削範囲に仮設灯火や配線等が無いことを確認しているか。
- 切削機の進行に合わせて、前方確認の担当者を配置することを徹底しているか。
- 作業手順書に仮設灯火の退避位置と配線の置き方が記載されていることを確認しているか。

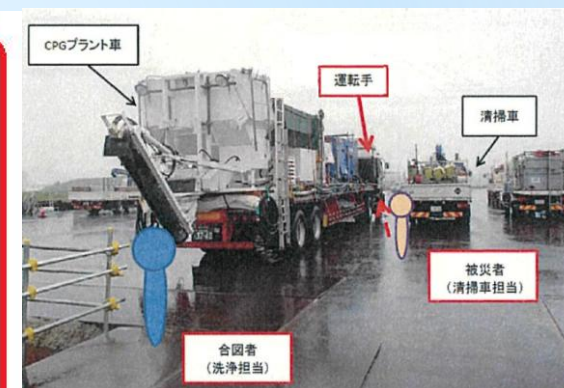
トレーラの運転席側の前輪に輪止めを設置し、プラントの洗浄作業を行い、洗浄作業終了後に所定の位置にトレーラを移動する際、輪止めを外すことを失念してトレーラを移動して輪止めが飛び骨折した。

・CPGトレーラ移動時、輪止めが飛び左足甲部にぶつかり骨折した

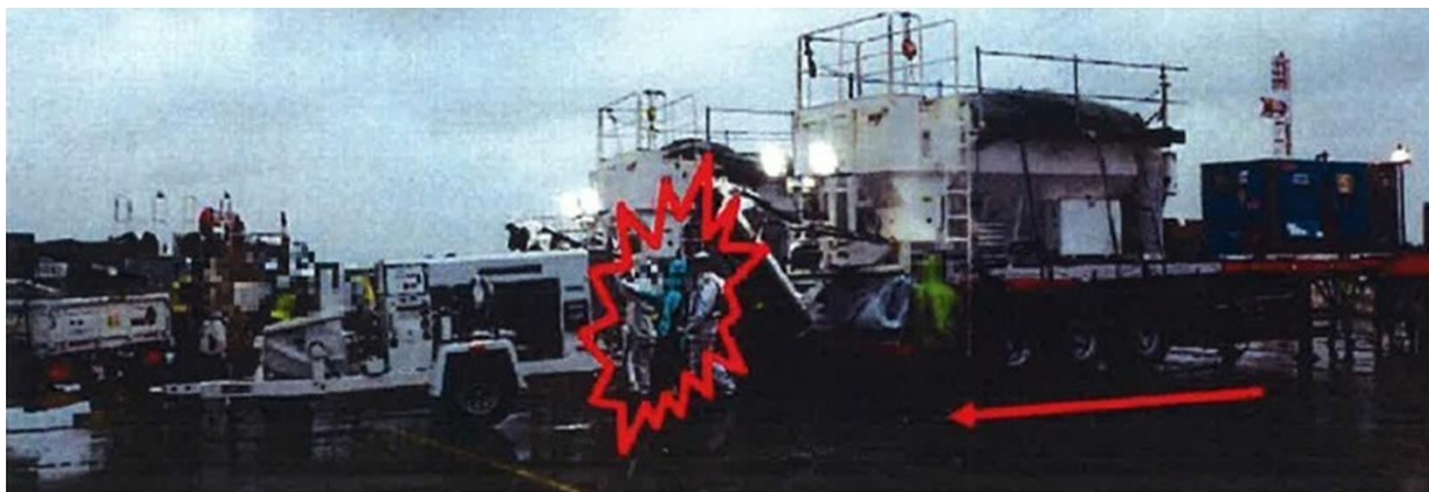
トレーラヘッドと荷台を切り離す作業を行う際、地面の傾斜により荷台が後方へ滑動し、作業員に激突した。

・トレーラ荷台が滑動し腕をぶつけ負傷した

- ・ 工事車両には車止めを設置することになっているか。
- ・ 作業手順書のとおり行っているか作業は平坦な場所で行うことになっているか。

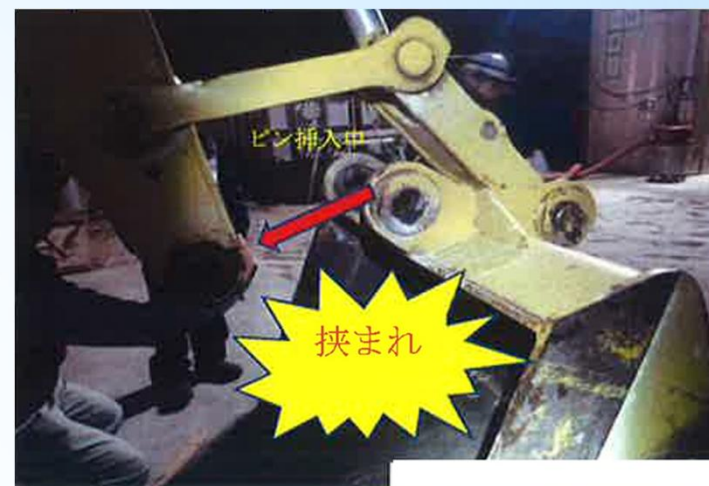
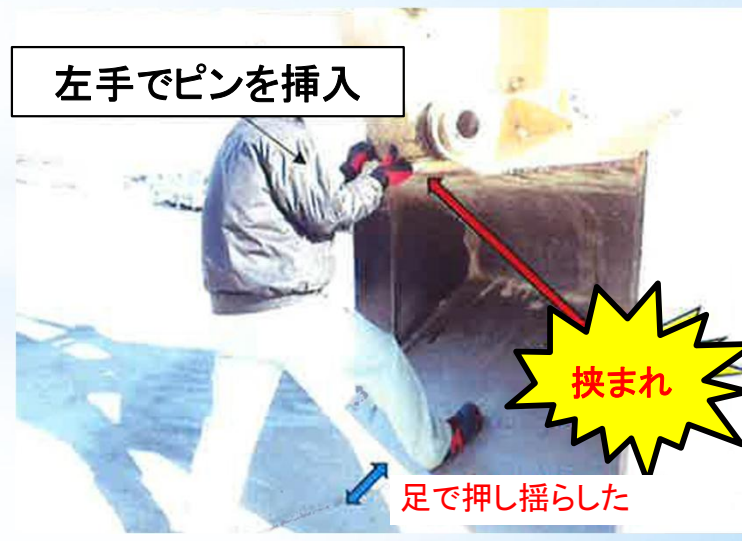
単独でバックホウのバケット交換時、ピンを挿入する際、手をはさまれた。

・バックホウのバケットとアームの間に手をはさまれた

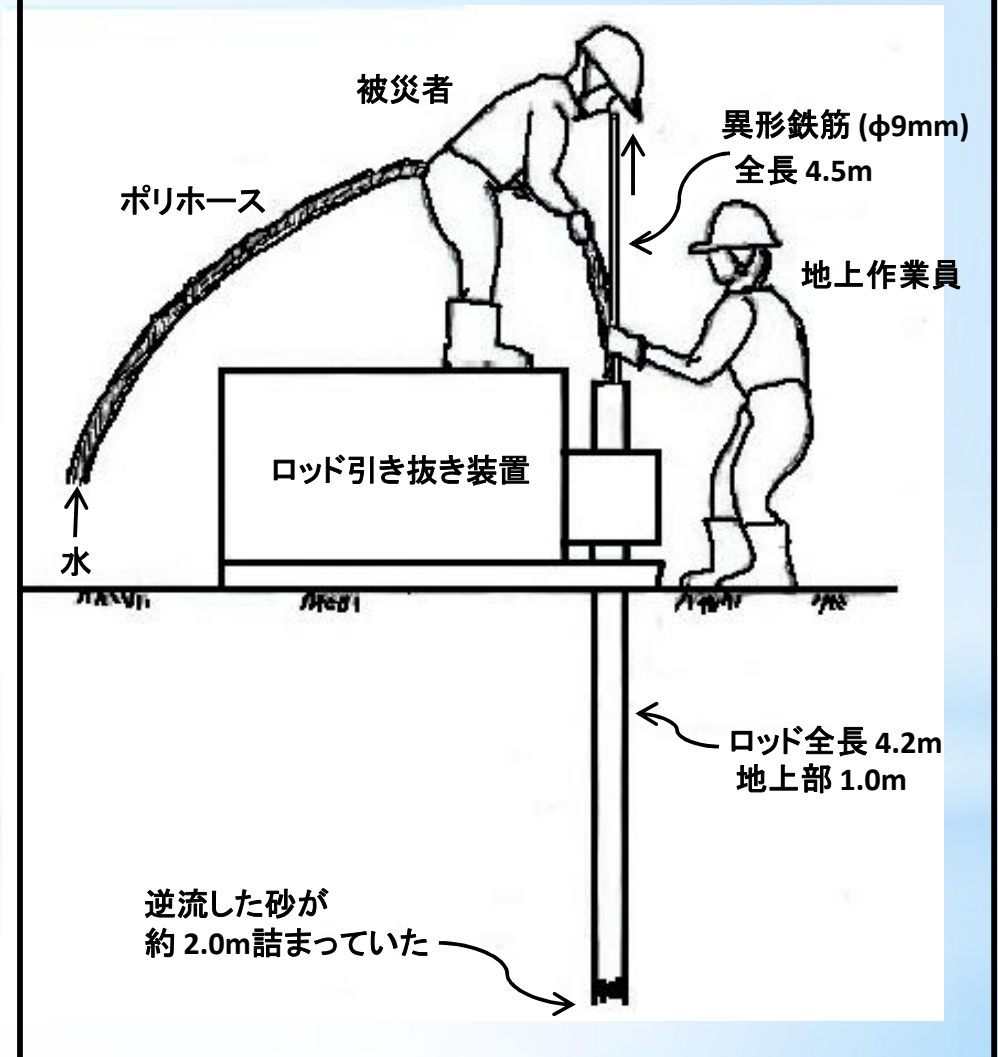
異形鉄筋を用いてコア内の詰まりを解消する際、ポリホースで水を送っている作業員の目に異形鉄筋があたった。

・コア詰まり確認時、鉄筋が右目瞼に接触した

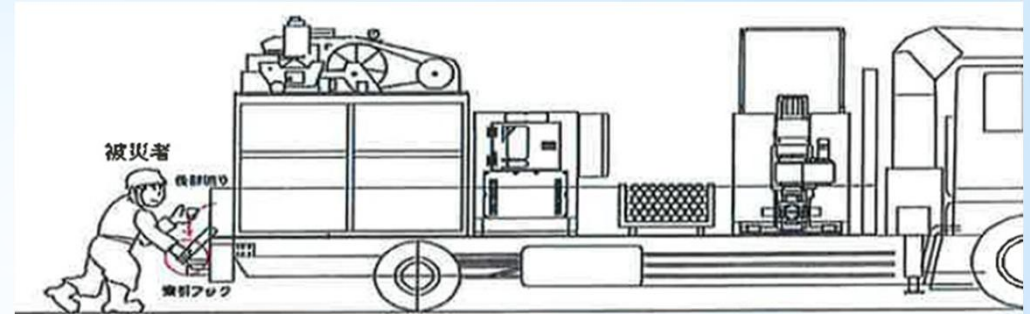
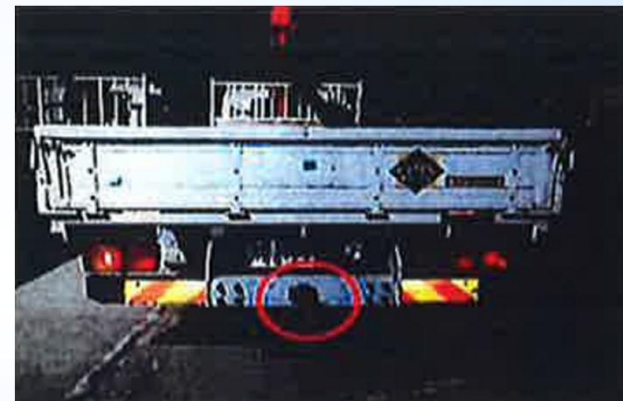
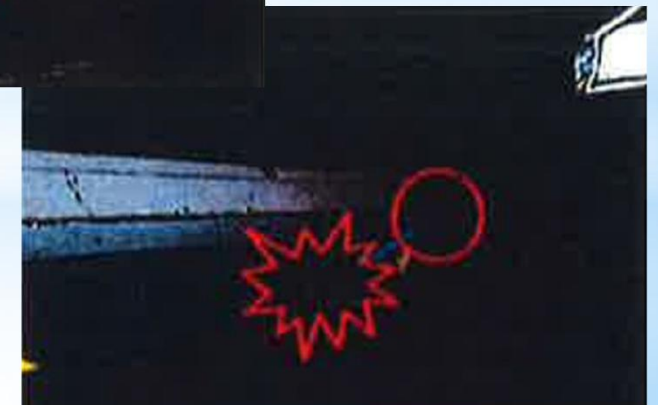
あおりに立てかけられていたレベルターゲットを退かしながらあおりを開いた際、重さに耐えきれず手のはさまれた。

・トラックのあおりを開いて手の指を挟んだ

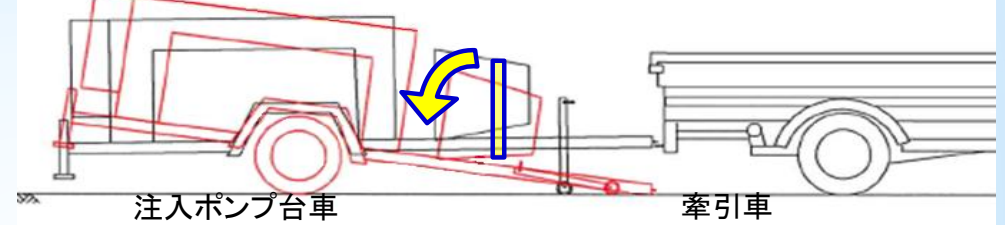
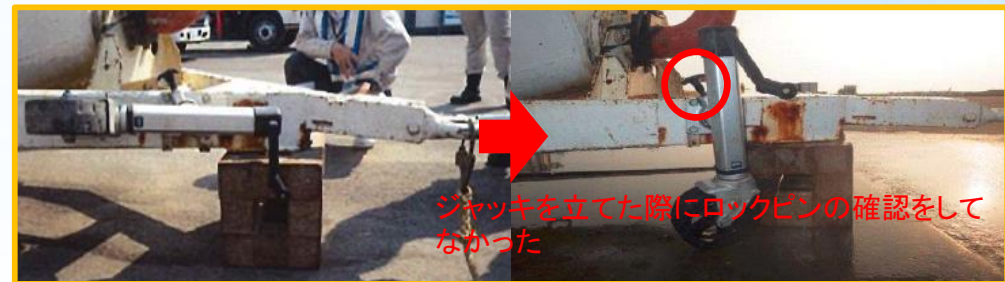
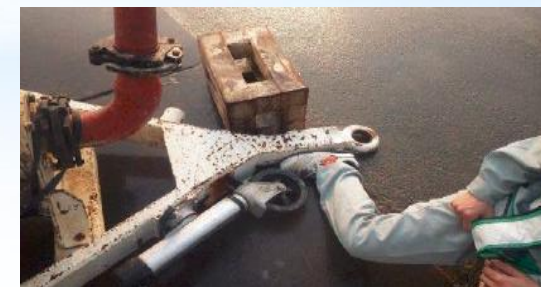
地盤改良注入ポンプ台車と牽引車の連結作業の際、ジャッキの固定が不十分で、台車が傾き作業員がはさまれた。

ジャッキが倒れて台車が傾いた

- 連結作業の作業手順を周知しているか。
- ポンプ台車のジャッキアップ時にジャッキが回転し、台車が傾くことを周知しているか。
- ロックピンの確認方法を周知しているか。
- ジャッキアップ前のロックピンの挿入を確認することになっているか。
- ジャッキ設置時の傾きを確認することになっているか。
- ジャッキは台車の連結部に設置することになっているか。

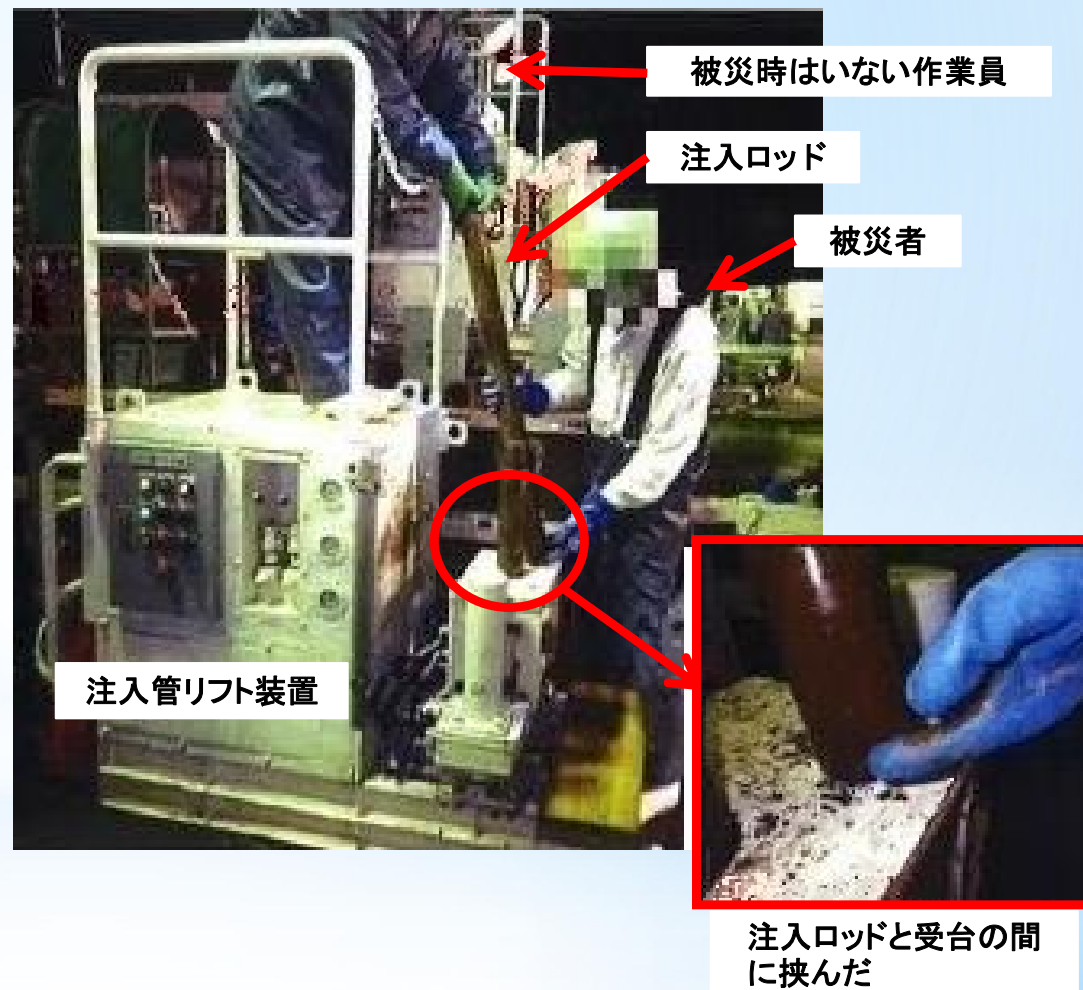
注入作業中、注入ロッドを切離してロッドを両手で持ち上げる際、ロッドを持つ手が滑り指がはさまれた。

・ロッドが滑り、リフト機とロッドの間に指を挟まれた

- 作業中は滑り止め付き手袋を使用しているか。
- ロッドに付着しているモルタル等を除去して作業を行っているか。
- パイプレンチ等でロッドをつかんで作業を行っているか。
- 作業手順書のとおり行っているか。

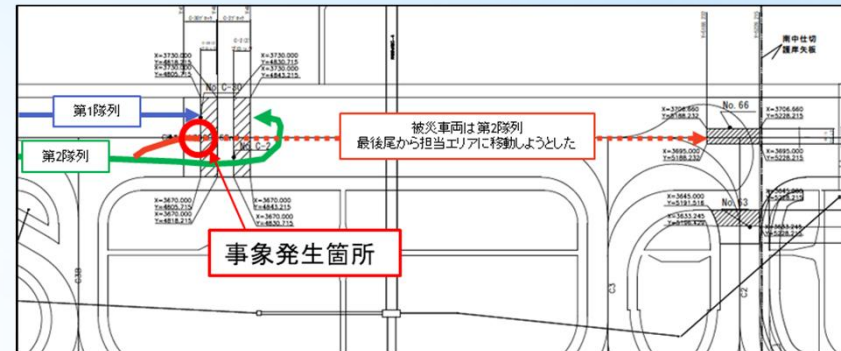
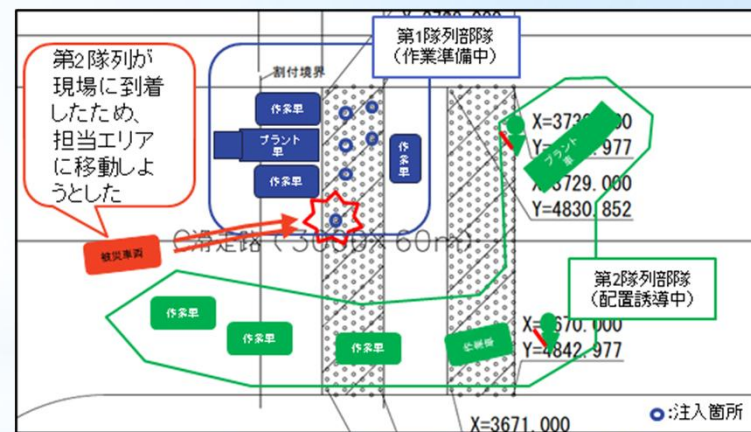
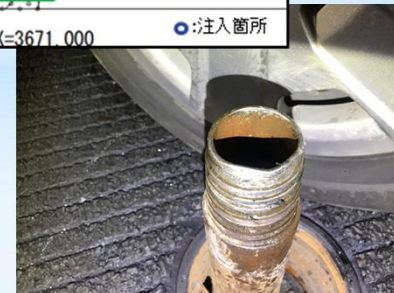
CPG注入中の際、注入パイプの位置が見やすく表示されていなかったため、車両等が注入パイプに衝突した。

・準備中の注入パイプに車両が衝突した

- 注入パイプにはあらかじめ蛍光塗料を塗布して明示しているか。
- 注入パイプが地表面から立ち上がった状態を短くするため、リフト装置を近傍まで移動させてから準備をしているか。
- 車両は決められたルートを通行するよう徹底しているか。

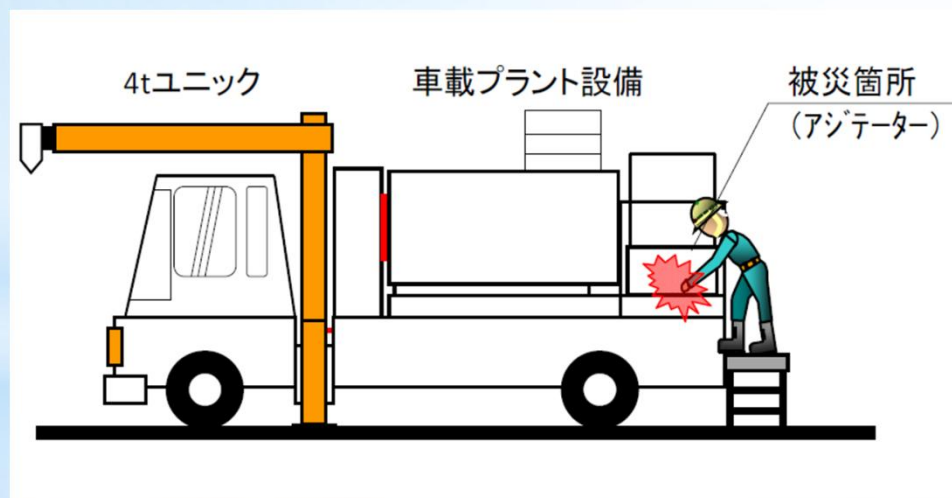
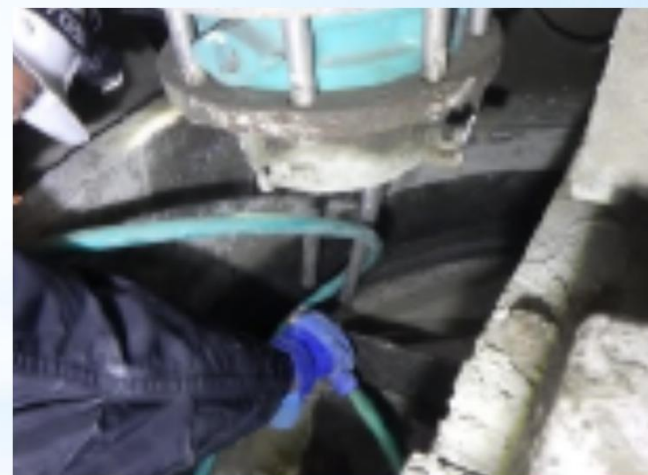
被災状況図

プラントのアジテーターを停止せず清掃したため、手をはさまれた。

・機械稼働中に清掃を行い指を挟まれる

被災状況再現写真(ホースの巻き込み)

- 機械の運転者以外が清掃を行っているか。
- 使用する機械の操作手順を作業員に周知徹底しているか。

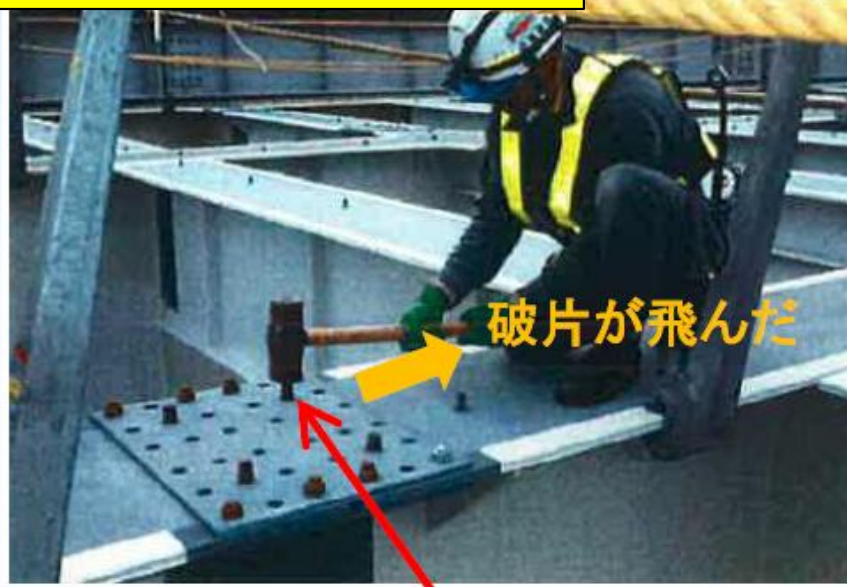
鋼桁組立用添接板接合時の本締めボルト挿入後にドリフトピンをハンマー打撃等で外す際、ドリフトピンの破損等によって破片が作業員に激突した。

φ26.5 L=150mm

- ドリフトピンを打撃する際、あて盤等によりハンマーで打撃しているか。
- 作業員は、顔を防護する措置を行っているか。
- 墜落制止用器具を使用して作業を行っているか。
- 作業を安全に行える広さが確保されているか。

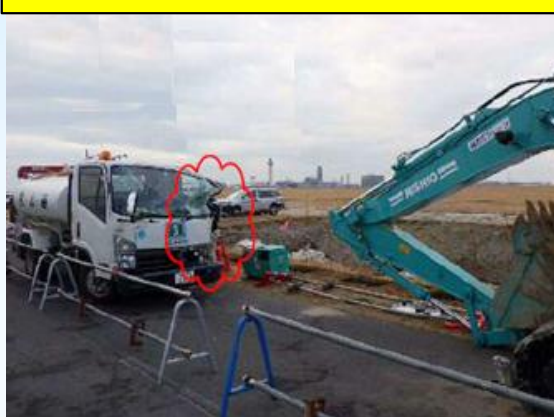
衝突箇所

夜間工事終了後の場周道路を走行中の際、居眠りにより道路脇の工事関係車両に衝突した。

- 場周道路脇での工事関係車両に注意して走行しているか。
- 運転手や同乗者が居眠りしない様、居眠り防止措置を施しているか。
- 安全運転に対する教育を繰り返しているか。
- 車内温度がリフレッシュできる温度としているか。
- 運転前に身体のリフレッシュを行っているか。

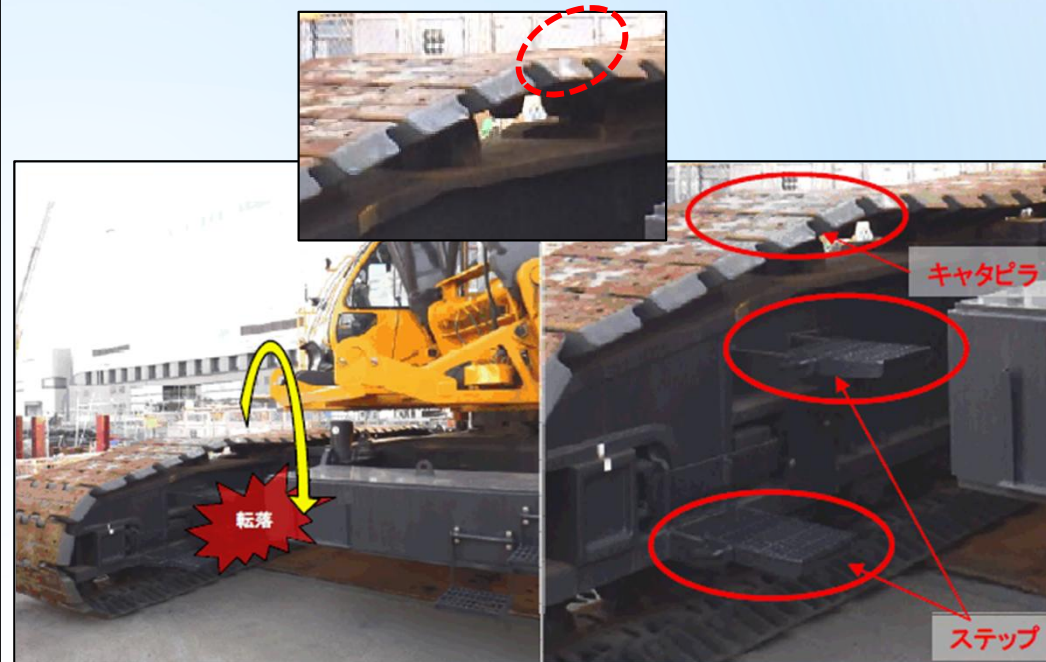
大型クレーンに乗り込む際、注意を怠り足元を踏み外して転落した。

- 手荷物を持って昇降していないか。
- ステップは目立つ色彩が施されているか。
- ステップは汚れて滑り易くなっていないか。
- 足元に注意喚起表示が張られているか。
- 作業靴が滑り易い底になっていないか。
