# 事故別注視ポイント集

—STOP労働災害・公衆災害—

関東地方整備局 港湾空港部

令和 8年 3月

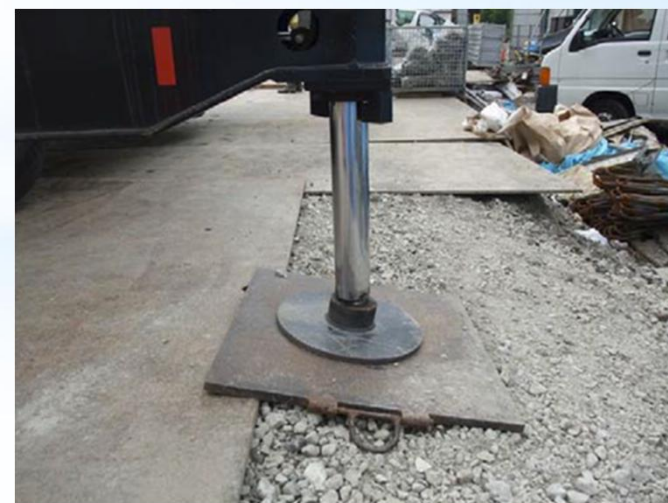
不安定な場所に設置されたアウトリガー

- クレーンは安定した場所に設置され、アウトリガーが最大に張り出されているか。また軟弱な地盤では敷鉄板を使用しているか。  
(横転防止)(クレーン則70の3,4,5)
- クレーン合図者が適切な位置に配置され、かつ死角時の適切な合図方法が確立されているか。(接触防止)(クレーン則71)
- クレーンの上部旋回体と接触する範囲内で作業を行っていないか。(立入禁止)(クレーン則74)
- 荷を吊ったまま運転席を離れていないか。(クレーン則75)
- 吊り荷の介錯ロープを利用しているか。(接触防止)
- 吊荷の下に立ち入っていないか。

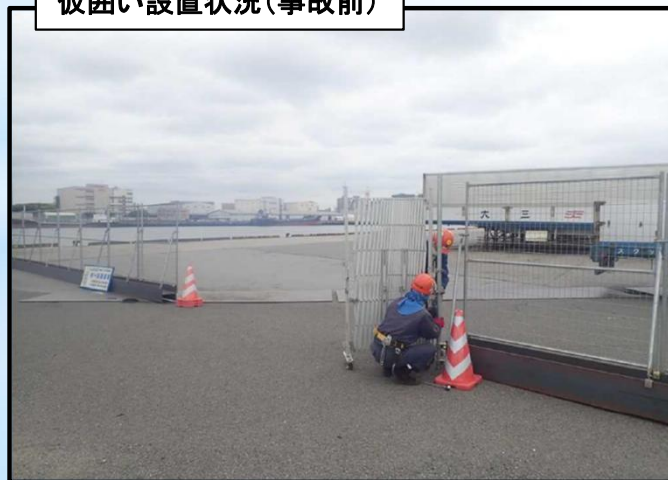
仮囲い設置状況(事故前)

低気圧の影響により予想を超える強風を受けた事により、仮囲い出入口のジャバラゲートが接続する仮囲いフェンスとともに倒れ、近くに停車していたシャーシに接触し損傷させた。

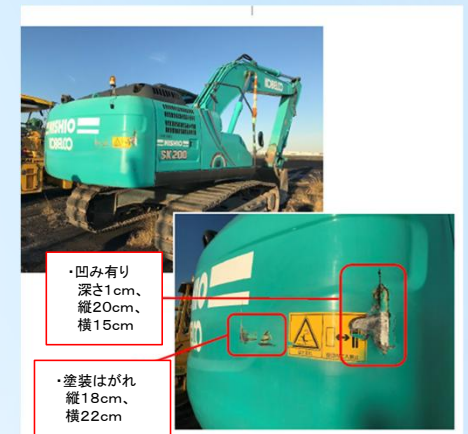
バックホウ損傷状況

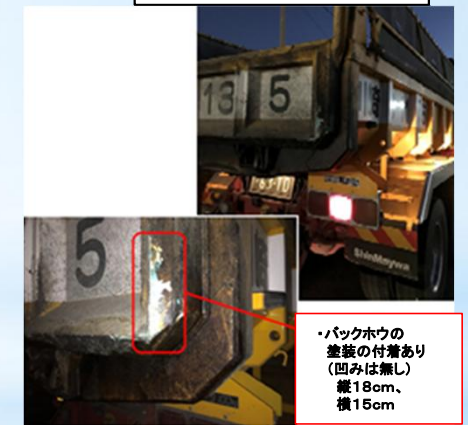
ダンプトラック損傷状況

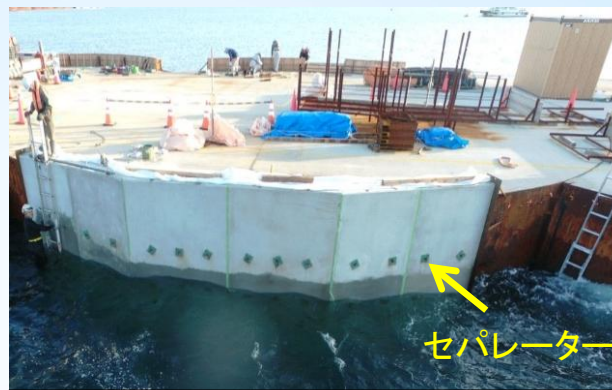
止め金具(150 \* 150 \* 19)3kg インパクトレンチで撤去

- 作業手順書を作成し、作業手順を遵守させているか。
- 撤去する止め金具の長さを確認しているか。
- 落下防止用のネットの設置などの落下対策を行っているか。
- 陸上部と水中部の上下位置が重複しないようにしているか。

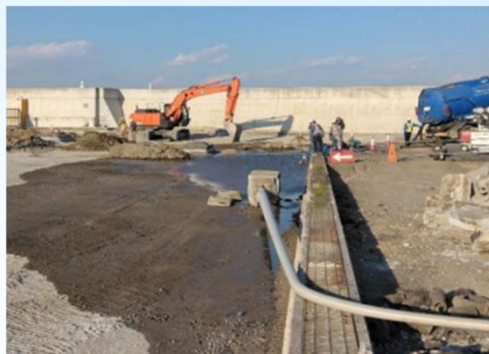
既設水道管損傷（遠景）

埋設管干渉一覧表には、埋設管は舗装面からの土被りが1.2mとなっていた。

改良体と共に水道管が上がり損傷

- 埋設物を埋設管理者の図面で確認しているか。
- 埋設物は試掘し露出して確認しているか。
- 埋設物管理者の立会いが行われているか。
- 掘削時に不明な埋設物が発見された場合、再調査を行うことになっているか。
- バックホウで試掘する際に、刃先監視員を配置することになっているか。
- 構造物周囲の試掘時に、手掘りで埋設物の有無を確認しているか。
- 想定した位置に埋設物が発見されない場合の対応を策定し、周知されているか。

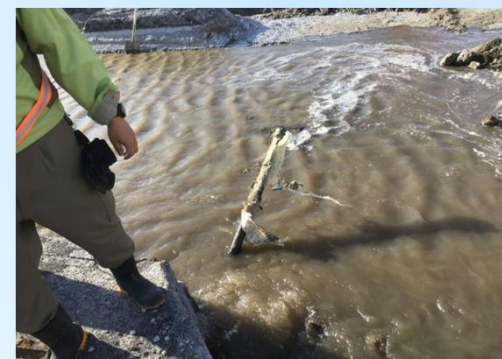
既設水道管損傷（近景）

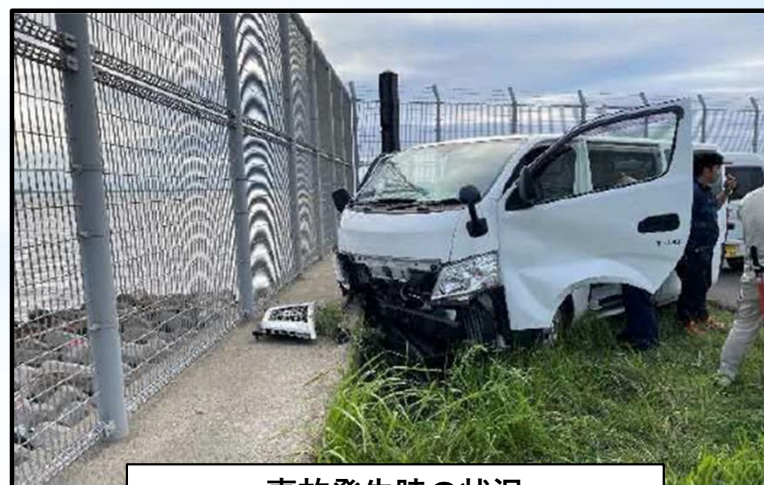
事故発生時の状況

場周道路を車両で移動中、運転手がID識別票を携帯していないことに気づき、車内を確認するため、脇見運転をしたことにより、場周柵基礎（パラペット）に衝突し、乗車していた6名全員が負傷した。

- ID識別票は、首から下げて常に携帯しているか。
- 脇見運転防止のため、車中で物を探す際は、安全な場所に車を停車することを徹底しているか。
- 忘れ物がないか乗載備品管理簿を用いて確認しているか。
- 新規入場者及び初心運転者に対する安全運転の実地教育を行っているか。また、制限区域内の運転に問題ないかの確認を行っているか。

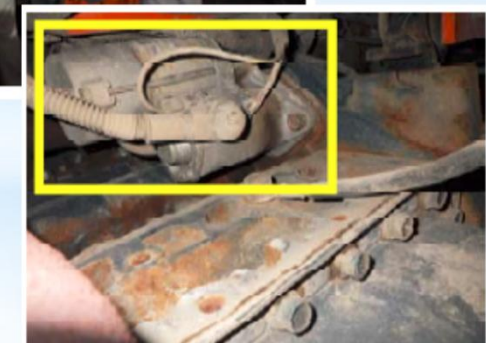
・滑走路上でタイヤショベルが故障

故障部位（セルモーター）

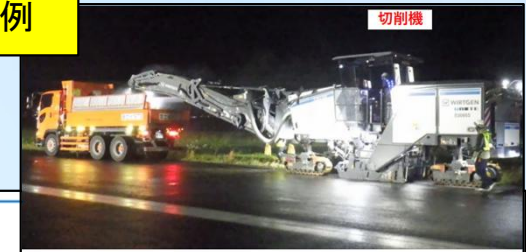
発生状況

路面切削作業の際、着陸帯に一時退避させた仮設灯火の配線の一部がショルダーに残っていたため、切削機にて配線を損傷させた。

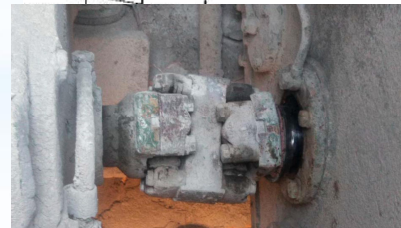
・着陸帯で建設機械の故障

ギアボックスシャフト破断

- 建設機械故障事例を想定し、対応方法を予め計画しているか。
- 作成した緊急時の移動手順は、持込業者及びリース業者に周知し、緊急時に速やかな対応が取れるよう体制を整えているか。

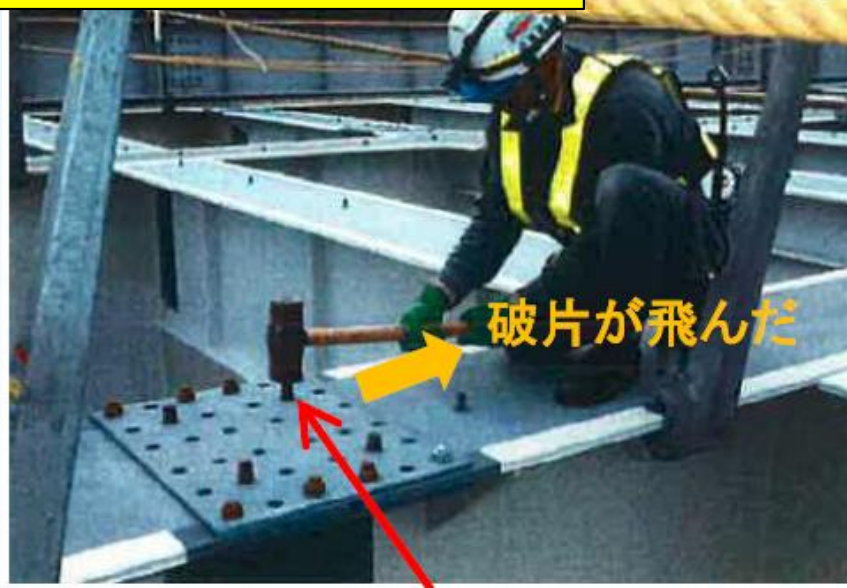
鋼桁組立用添接板接合時の本締めボルト挿入後にドリフトピンをハンマー打撃等で外す際、ドリフトピンの破損等によって破片が作業員に激突した。

φ26.5 L=150mm

- ドリフトピンを打撃する際、あて盤等によりハンマーで打撃しているか。
- 作業員は、顔を防護する措置を行っているか。
- 墜落制止用器具を使用して作業を行っているか。
- 作業を安全に行える広さが確保されているか。
