発生事例

関東地方整備局 港湾空港部

令和 4年 1月

令和3年 事故発生事例

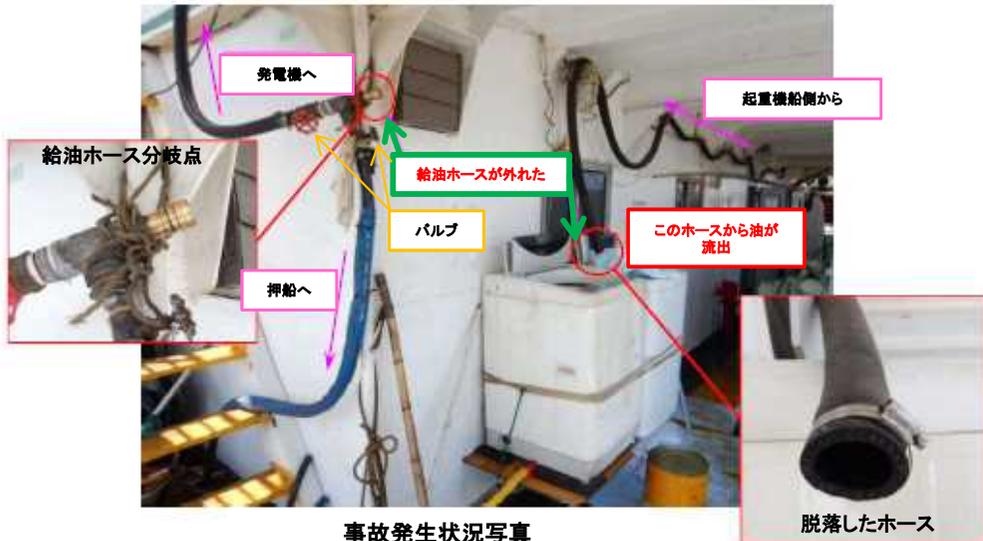
起重機船付属の押船への自動給油中、給油ホースがはずれ海上へ油流出

- ・自動給油を取止め給油ホースの分岐を無くして1系統化に変更。また、起重機船燃料タンクから押船及び発電機への給油に関する作業手順書を追加。
- ・起重機船の始業前点検表見直し、給油設備に関する項目を追加。また、新たに燃料移送(給油)点検表を作成。
