令和4年 事故発生事例

公衆損害: 強風による仮囲いフェンス転倒

概要版

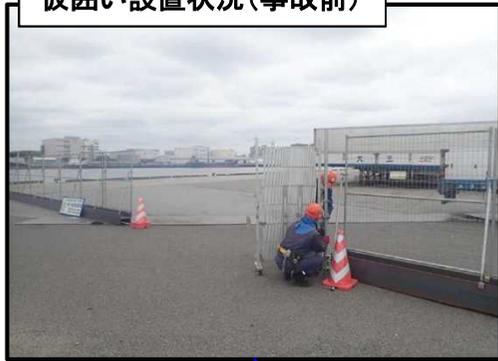
仮囲い設置状況(事故前)

強風により仮囲いフェンスが転倒し近くに停車していたシャーシを損傷

深夜から早朝にかけて低気圧の影響により現場近くに予想を超える強風を受けた事により、仮囲い出入口のジャバラゲートが接続する仮囲いとともに倒れ、近くに停車されていたシャーシにぶつかり損傷させた。

・仮囲いは風を通すメッシュフェンスをH鋼(300×300×5000)に固定する構造としていたが、予測を超える強風を受けた場合の対策ができていなかった。

※予見できないものだったのではなく、低気圧の接近に伴う強風時や台風の接近などの異常気象が予想される場合に速やかに取るべき対策として大型土嚢を常設するなどして安全率(構造計算上のぎりぎりの安全率ではなく)を高めるなどの対策を取っておくべきであり、受注者の対策が十分ではなかった。

・出入口の構造をジャバラゲートから、仮囲いとは独立した鳥居型建枠及び単管パイプによる門扉に変更し、風の影響を軽減する構造とする。
・仮囲いは、中段部に単管を通し、背後に埋め込んだボルトと単管を番線にて控えを取る形として補強する。

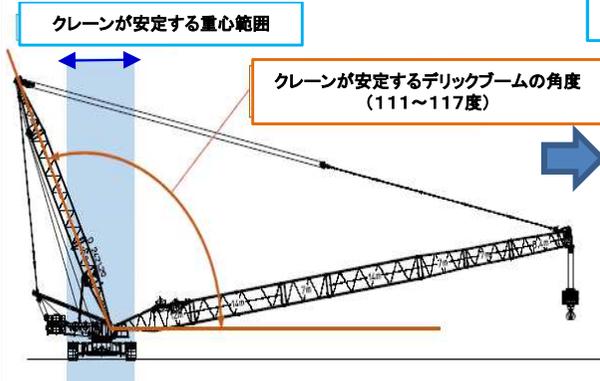
○クレーン稼働をさせるための正しい姿勢

準備工における750t吊デリックboom式クローラクレーンの組立て作業中、当該クレーンを右旋回させた際、クレーンboom側にクレーン本体が傾き始め、転倒。

- ・組立作業手順書にデリック使用時に特に留意すべき事項が具体的に記載されていなかったため、クレーン組立中、主boomを吊り上げて旋回時に、指定仰角の途中の時点で主boomを上げて旋回してしまった。
- ・オペレータはデリックboomを起こさないで転倒の可能性があると認識していたが、「大丈夫だろう」との判断のもと、組立作業指揮者の合図に従い旋回した。
- また、組立作業指揮者はデリックboomを指定仰角まで起こさなければいけないことを知らずにオペレータに合図した。
- ・関係者全員で作業手順周知会を実施したが、元請職員のデリックboom式クレーン組立ての認識および安全教育が不十分であった。

- ・作業手順書の見直しおよび計器類チェックシートを新たに作成し、作業ステップ毎に手順や計器類の正誤のチェックシートを使用し、確認漏れを防ぐ。
- ・熟練した組み立て作業指揮者を配置(変更)し、適宜作業手順書を元にチェックする。更に、該当社製クレーンの操作に熟練したオペレータを配置(変更)する。
- ・作業開始前に、詳細を記載した作業手順書にて、熟練した組立作業指揮者、元請職員、クレーン組立従事者による作業手順周知会を実施する

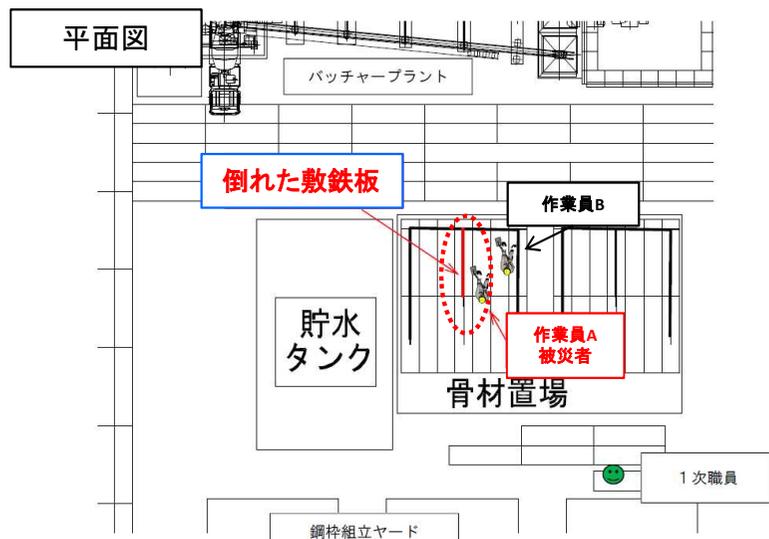
工所用仮設ヤードの骨材仮置場で、作業員が残っていた骨材をスコップで掬いとして清掃片付けをしていたところ、仕切り板（敷鉄板）が倒れて近くで作業していた当該作業員の臀部にあたり、負傷した。（骨盤骨折：全治6ヶ月）

・骨材仮置き場の壁は、敷鉄板を縦置き固定していたものだが、以前より使用し続けていたため、安定しているものかと思いついてしまい、点検についても不定期の目視点検（点検記録無し。）のみで、固定鋼材の腐食および溶接部の経年劣化により、不安定な状態となっていたことを確認できていなかった。

・縦置き固定された敷鉄板の近接作業にも関わらず、固定箇所の経年劣化により敷鉄板が転倒するかもしれないという危険性を認識できていなかった。

・貸与物品（製品を除き、現地で製作されたもの）でも、事前に構造照査（構造計算書の確認）を行う。
また、貸与後に腐食等の点検を行う。

・現場点検を実施し、貸与物件（製品を除き現地で製作されたもの）のうち構造安定性に問題がある設備を抽出する。

※今後、骨材仮置場は使用しないため、解体作業を行うまでは、倒壊のある範囲への立入禁止措置をとる。

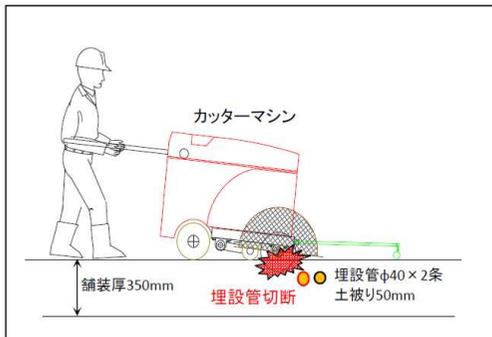
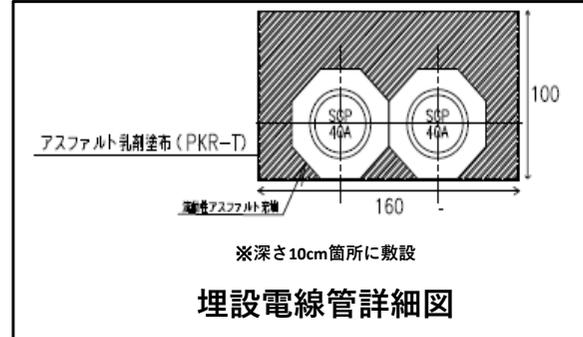
カッターマシンによる舗装切断作業を行った際、埋設物の存在に気付かず、暫定エプロン照明灯の埋設電線管および電源ケーブル【2本敷設されている内の1本】を切断し、暫定エプロン照明灯の一部が消灯した。

※暫定エプロン照明灯の埋設電線管およびケーブル損傷

- ・監理技術者が元請工事担当者へ施工上の制約や留意事項等の説明時に、図面を用いて説明をしなかったため、元請工事担当者は、舗装切断作業で、施工上の制約がない(埋設管がない)ものと誤認し、下請負者に対して施工上の制約がない(埋設管がない)ものとして舗装版切断作業を指示した。
- ・舗装版切断の作業手順書にも埋設図を添付しなかったため、情報が不足したまま下請作業員に周知した。
- ・現地での埋設物位置の事前確認の際、埋設箇所の舗装の色が違ったため、マーキング明示を怠った。

- ・作業内容の打合せの際には図面を用いて行き、現場での疑問点や注意を要する事項について質疑を行う。また、作業進捗により事前に確認した以外の箇所を施工する際には、元請負者の指導の下、全作業員が作業手順書等により改めて作業内容の確認を行ったうえで作業を実施する。
- ・埋設管位置の情報は、書面と現地にて工事関係者全員へ周知徹底し、日々のKY活動において埋設物の有無を確認するとともに、埋設物の位置を周知徹底できるように、作業手順書を改訂する。
- ・埋設管位置、範囲を事前にマーキング明示するとともに、埋設管に近接して作業する際、作業中はカラーコーン等を設置し、見える化を行う。

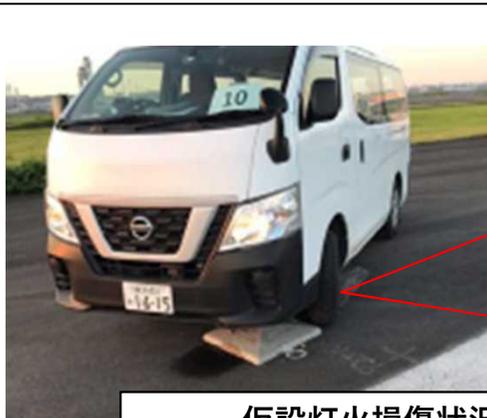
舗装作業時に接触防止のため移動させていた仮設灯火を、舗装作業終了後に復旧。別班にて、後片付けをしていた車両が、仮設灯火が復旧されていることに気づかず接触し、仮設灯火を1基損傷させた。

※仮設灯火を損傷

- ・片付け作業時、仮設灯火を復旧する箇所の近傍に車両を停車させた。(駐車場所を定めてなかった。)
- ・車両が近くに停車されていたにもかかわらず、別班の作業員が車両の近傍の灯火を復旧させた。
- ・車両の停車時間が短かったため、車両を移動指せる際に周辺の確認を行わなかった。

- ・片付け作業車両は作業手順書に記載された決められた位置に車両を停車させる。
- ・仮設灯火復旧手順について、作業手順書を修正し再度周知する。
- ・仮設灯火を復旧する車両以外の車両退出後、監理技術者の指示で仮設灯火を復旧する。
- ・車両移動前に車両の前後左右を確認して、障害物の有無を確認する。

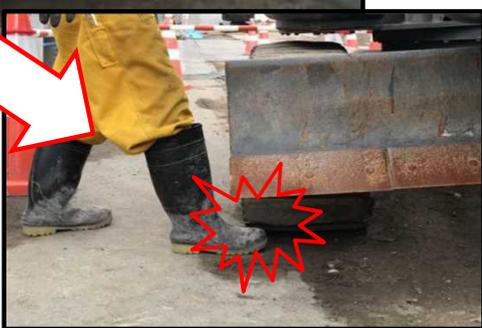
負傷者

資材の置き場所を変更する場内整備において、バックホウ(0.2m3クレーン機能付き)にて資材を吊って運搬しようとした際に、吊っていた資材が揺れはじめたため、作業員【被災者】が揺れを止めようと、動き出していたバックホウの走行動線前に入り、バックホウのキャタピラに右足のつま先が踏まれ負傷した。

・運搬していた資材は塩ビ管(φ250,L=4.0m,39kg/本)。
・場内整備において塩ビ管5本を2人1組となって人力で1本ずつ移動するという作業指示だったが、2本を人力で移動した後、急に雨が降り出したことから、運搬作業を行っていた作業員(下請)の判断で、残りの3本を束ねて、バックホウで吊り荷し、資材への介錯ロープせず、運搬を行ったため今回の事象が発生した。

※右母趾末節骨開放骨折
右第二趾中節骨骨折
加療に約30日程度必要となる見込み

- ・作業途中で、元請に報告せず、作業員の判断だけで事前に確認していた作業手順の変更を行った。
- ・移動している重機に不用意に近づいた。

- ・元請けとの打合せなしでの作業方法・内容の変更の禁止を再度教育する。
※作業に当たっては、元請けは作業方法変更の可否・不足等を検討し、問題ないと判断した場合は指示内容修正【手順書に追加】し、作業員に周知する。
- ・重機を使用する作業においては、「グーパー運動徹底」、「エンジン停止後の立入り」を重機に明示し、作業員にルールを再徹底させる。

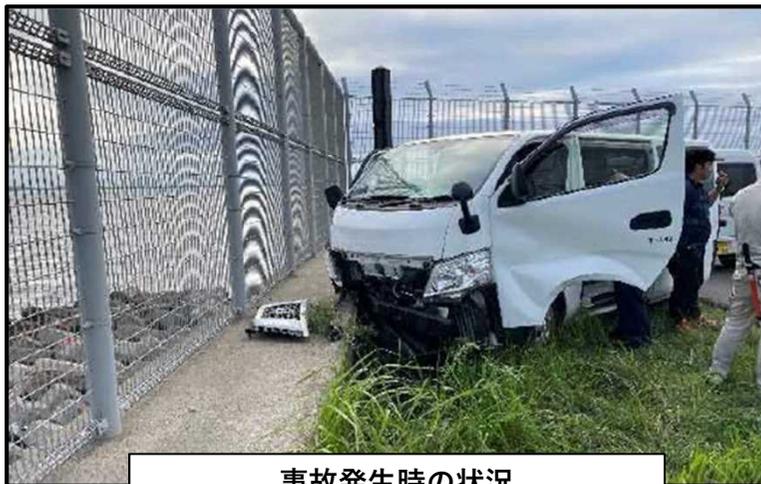
事故発生時の状況

現場作業終了後、現場から場外へ退場するために、場周道路を車両で移動中、運転手がID 識別票を携帯しておらず車内を確認するため、わき見運転をしたことにより、場周柵基礎(パラペット)に衝突し、車内に乗っていた6名全員が負傷した。

- ・ID 識別票の管理が不適切であり、携帯していなかった。
- ・運転中にも拘わらず、身分書(ID)を探したため、脇見運転をおこなった。
- ・羽田空港における制限区域内の運転に不慣れであった。

- ・ID 識別票を首から下げて常に携帯しておくことを再周知、教育する。
- ・脇見運転防止のため、車両の運転中は、安全な場所に車を停車させてから、車中で物を探す事を決まりとし、運転者を含め全作業員に教育する。また、忘れ物がないか乗載備品管理簿を用いて確認させる。
- ・新規入場者、初心運転者に対して、元請職員が認めた経験がある作業員を助手席に同乗させ、危険箇所等を誘導(ナビゲート)する。また、1週間後に制限区域内の運転に問題ないかの確認を行う。

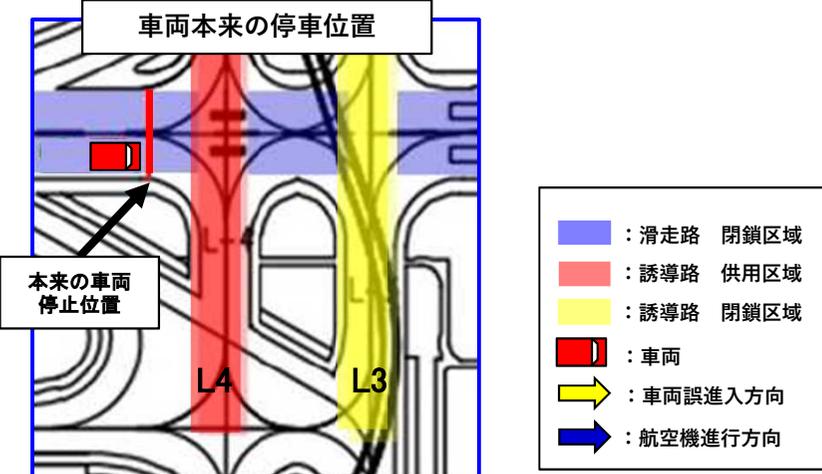
【事故概要】~~~~~
 供用中であつた誘導路を横断するにあたり、管制官の指示で誘導路手前で待機したが、誘導路をトーイングで進入してきた航空機と担当者の車両と近かつたため、担当者自身が停止位置の誤りに気づき、管制官からの許可を受ける前に誘導路を横断したため、航空機を一時停止させた。

※トーイング移動中の航空機を一時停止させる

【事故発生原因】
 ・供用中の誘導路を勘違いしていた。
 ・担当者が社内に取り決めていた本来の停止位置ではない場所に車両を停止させていた。
 ・航空機が誘導路に進入してくるのを目の当たりにして、進路妨害を起こしたと気づき、直ちにこの場から離脱しなければと思い、管制官の指示を待たずに前進横断をした。

【事故防止のポイント】
 ・供用中の誘導路が記載されたチェックリストを確認し、誤りがあれば助言を含め担当技術者に指示指導する。
 ・停止位置については、誘導路灯（T-2型標識灯）を目標とし、他にも誘導路案内標識も利用しその手前で必ず停車する事を再徹底する。
 ・現地にて停止位置目標またその他の標識等を確認させる。

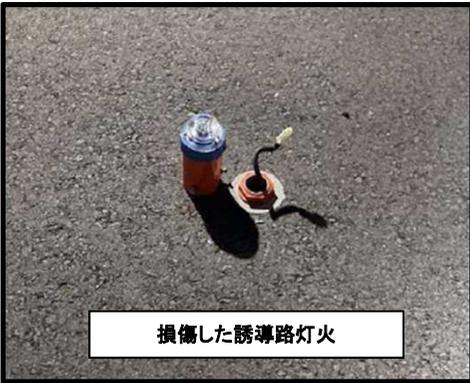
作業終了後の車両退場の際に、先頭を走行していた大型車両(トレーラー)の運転手が、作業エリア明示のカラーコーンを出入口明示のカラーコーンと誤認し、退出ルートとは違う誘導路へ誤進入し、慌てて正しいルートに戻る際に旋回したところ誘導路灯火を損傷させた。

※退出ルートの間違え、誘導路灯火を損傷

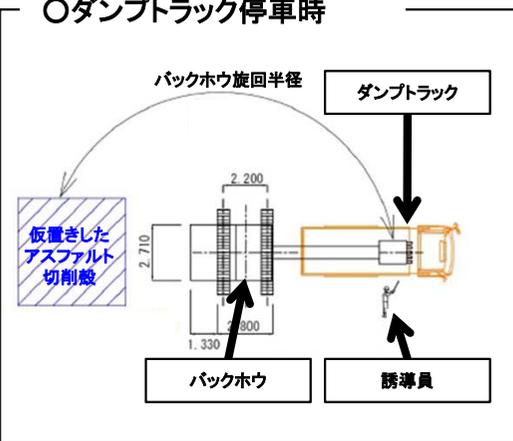
○ダンプトラック停車時

バックホウ損傷状況

- ・アスファルト切削殻・バックホウおよびダンプトラックの位置を、バックホウ旋回中心点を頂点として90度(バックホウが90度旋回で作業可能)となるように配置することで、バックホウ後方(カウンター)がダンプトラックに接触しないようにする。
- ・作業手順書に、バックホウとダンプトラック、誘導員の配置を明記する。

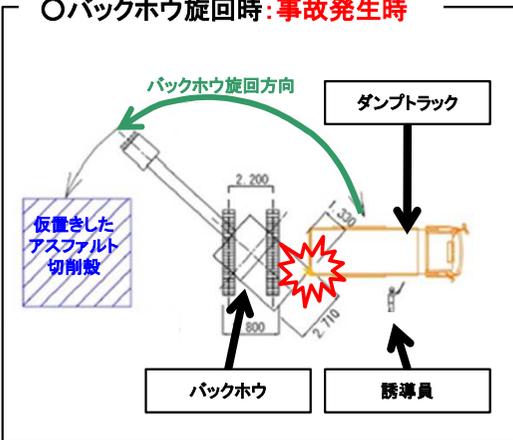
○バックホウ旋回時:事故発生時

ダンプトラック損傷状況

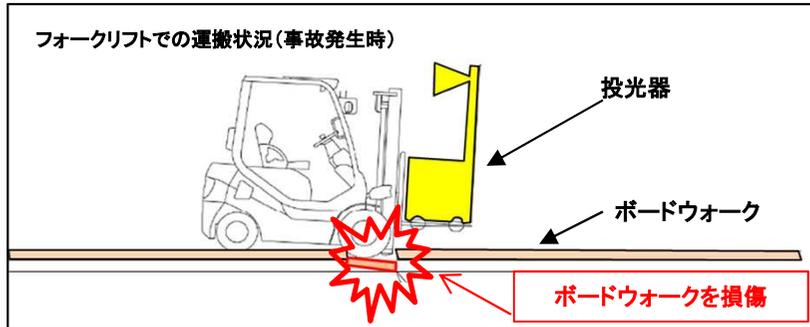
投光器付き発電機(当局貸与物件)をボードウォーク上の所定の位置に配置する際、フォークリフト(当局貸与物件)にてボードウォーク上に乗り上げボードウォーク床板を損傷させた。

※ボードウォークを損傷

- ・作業手順書を徹底させる。
※投光器付き発電機の間配り作業については、フォークリフトでの作業は行わないことを作業手順書に明記して周知する。
- ・作業区域の制約条件を事前に確認出来る、作業条件を明示したエリアマップ(現場のルール)を作成する。
