# 令和3年度 事故発生事例

公衆損害: 灯火電源ケーブル損傷

## 地盤改良工の削孔作業にて、埋設物(灯火電源ケーブル)を損傷

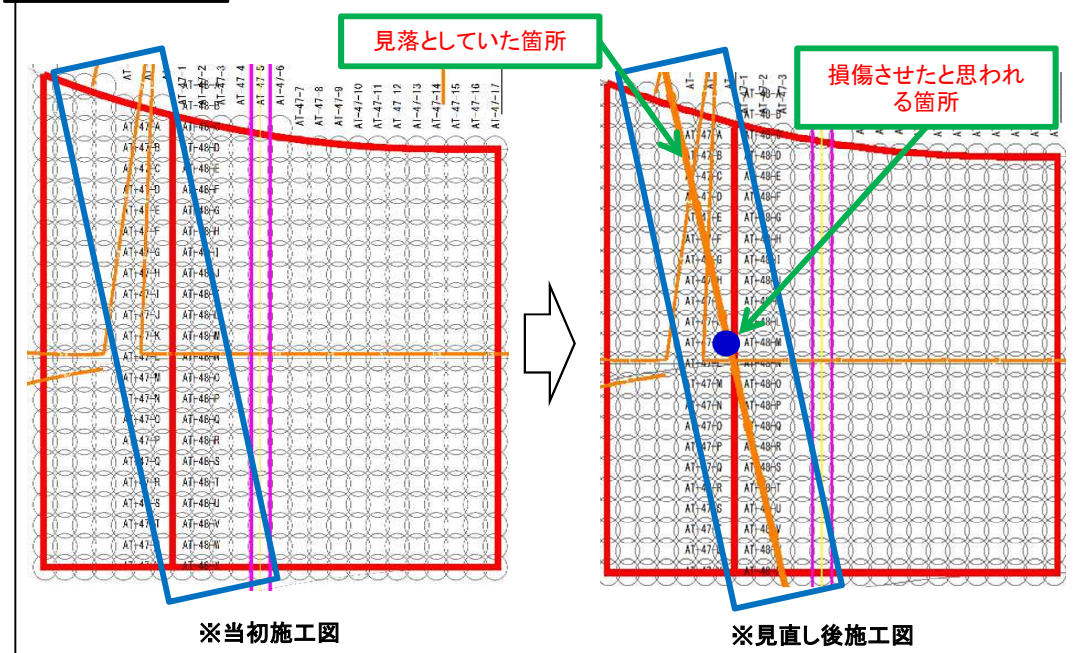
### 発生状況

埋設物台帳から施工図を作成するときに全ての情報を反映できておらず、地盤改良工(薬液注入工)の事前削孔作業において、該当埋設物【灯火電源ケーブル】を損傷させた。

- ・埋設物台帳から施工図を作成するときに全ての情報を反映できていなかった。
- ・施工図と埋設物台帳を照らし合わせチェックしたつもりになっていた。

- ・埋設物台帳に設計図を反映し、紙面でも管理する。
- ・埋設物確認フローの手順に沿って、施工図のダブルチェックをした上で、埋設物台帳および現地調査を基に作業エリア内を通る全ての埋設物を調査し、発注者や埋設物管理者に照査依頼をかける。
- ・照査の結果埋設物の特定に至らなかった場合、試掘を含めた別の調査を実施する。

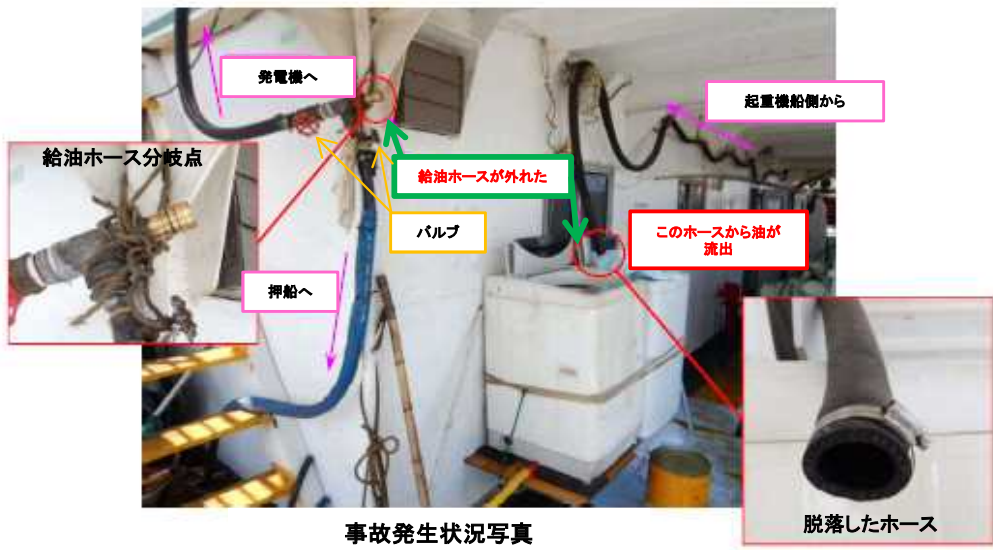
ケーソン据付で使用した資機材を既設防波堤上から撤去する際に起重機船付属の押船への給油ホースが外れ海上へ油を流出させた。

- ・バルブ操作の際に、本来開放するべきバルブを誤り閉めたままにしてしまった。また、自動給油のため、いつ給油ポンプが作動しているかわからない状態であった。
- ・給油に関わる配管構造についての点検項目が無かった。

- ・自動給油を取止め給油ホースの分岐を無くして1系統化に変更。また、起重機船燃料タンクから押船及び発電機への給油に関する作業手順書を追加。
- ・起重機船の始業前点検表見直し、給油設備に関する項目を追加。また、新たに燃料移送(給油)点検表を作成。
