# 令和4年度 事故発生事例

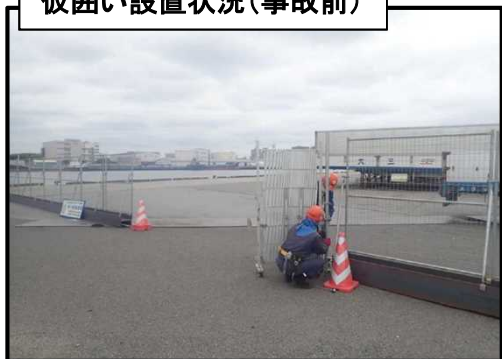
仮囲い設置状況(事故前)

深夜から早朝にかけて低気圧の影響により現場近くに予想を超える強風を受けた事により、仮囲い出入口のジャバラゲートが接続する仮囲いととも倒れ、近くに停車されていたシャーシにぶつかり損傷させた。

・仮囲いは風を通すメッシュフェンスをH鋼(300×300×5000)に固定する構造としていたが、予測を超える強風を受けた場合の対策ができていなかった。

※予見できないものだったのではなく、低気圧の接近に伴う強風時や台風の接近などの異常気象が予想される場合に速やかに取るべき対策として大型土嚢を常設するなどして安全率(構造計算上のぎりぎりの安全率ではなく)を高めるなどの対策を取っておくべきであり、受注者の対策が十分ではなかった。

・出入口の構造をジャバラゲートから、仮囲いとは独立した鳥居型建枠及び単管パイプによる門扉に変更し、風の影響を軽減する構造とする。  
・仮囲いは、中段部に単管を通し、背後に埋め込んだボルトと単管を番線にて控えを取る形として補強する。

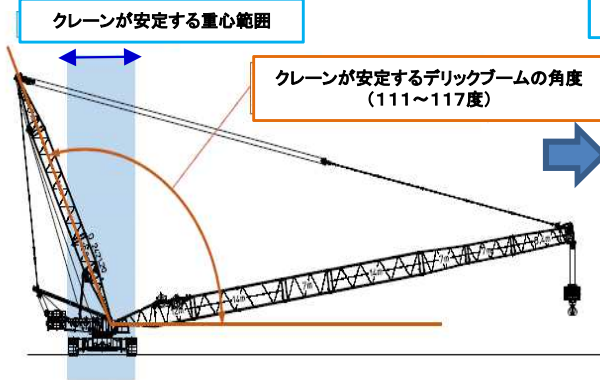
○クレーン稼働をさせるための正しい姿勢

準備工における750t吊デリックboom式クローラクレーンの組立て作業中、当該クレーンを右旋回させた際、クレーンboom側にクレーン本体が傾き始め、転倒。

- ・組立作業手順書にデリック使用時に特に留意すべき事項が具体的に記載されていなかったため、クレーン組立中、主boomを吊り上げて旋回時に、指定仰角の途中の時点で主boomを上げて旋回してしまった。
- ・オペレータはデリックboomを起こさないで転倒の可能性があることを認識していたが、「大丈夫だろう」との判断のもと、組立作業指揮者の合図に従って旋回した。
- また、組立作業指揮者はデリックboomを指定仰角まで起こさなければいけないことを知らずにオペレータに合図した。
- ・関係者全員で作業手順周知会を実施したが、元請職員のデリックboom式クレーン組立ての認識および安全教育が不十分であった。

- ・作業手順書の見直しおよび計器類チェックシートを新たに作成し、作業ステップ毎に手順や計器類の正誤のチェックシートを使用し、確認漏れを防ぐ。
- ・熟練した組み立て作業指揮者を配置(変更)し、適宜作業手順書を元にチェックする。更に、該当社製クレーンの操作に熟練したオペレータを配置(変更)する。
- ・作業開始前に、詳細を記載した作業手順書にて、熟練した組立作業指揮者、元請職員、クレーン組立従事者による作業手順周知会を実施する

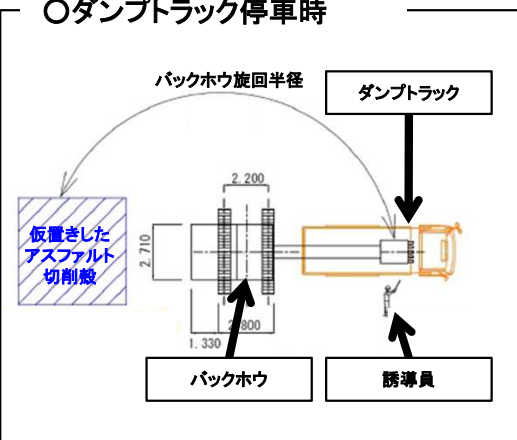
#### ○ダンプトラック停車時

バックホウ損傷状況

- ・アスファルト切削殻・バックホウおよびダンプトラックの位置を、バックホウ旋回中心点を頂点として90度(バックホウが90度旋回で作業可能)となるように配置することで、バックホウ後方(カウンター)がダンプトラックに接触しないようにする。
- ・作業手順書に、バックホウとダンプトラック、誘導員の配置を明記する。

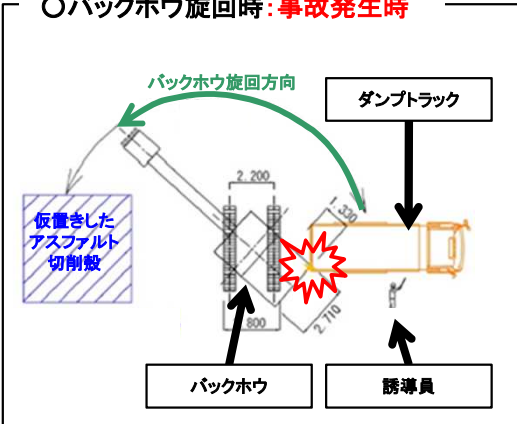
#### ○バックホウ旋回時:事故発生時

ダンプトラック損傷状況
