# 令和5年度 事故発生事例 灯火損傷

国土交通省  
関東地方整備局  
港湾空港部

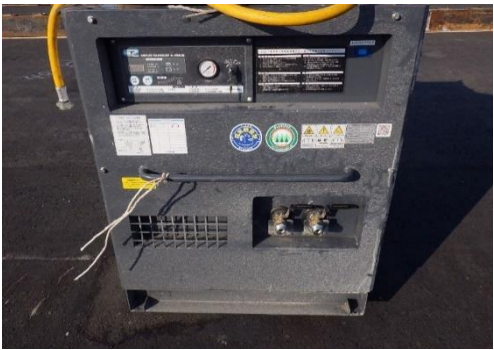
左足が操作レバーに接触しブレーカーが作動

動力を止めずに先端部の金具を操作

コンプレッサー(動力)

- ・動力を止めずにブレーカーの先端部を触った。
- ・ブレーカーに誤操作防止の機能がなかった。
- ・コンクリート舗装の作業手順書に、ブレーカー作業の手順が記載されていなかった。

- ・事件事例を用いて再発防止安全教育を実施する。
- ・不使用時の誤操作を防止するため、操作レバーにストッパーを取り付ける。
- ・作業手順書に、ブレーカー取り扱い時の手順を記載する。

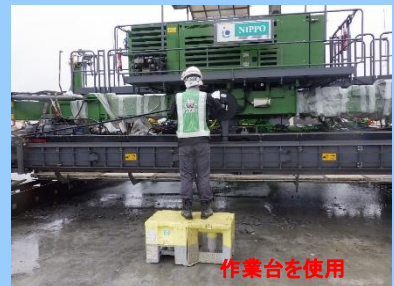
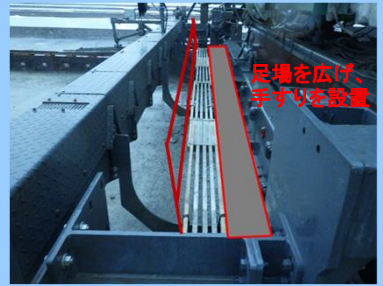
【事故概要】~~~~~  
コンクリート舗装機械スリップフォームペーパーの油圧ホース取替え作業中、作業員が体勢を変えようとした際、足場を踏み外し滑落し、足場の角に腰を強打

- ・足下が悪い状態のまま、無理な体勢で作業を行った。
- ・足場が狭く、足を踏み外し易い状態であった。
- ・機械整備作業手順書に、作業足場に関する手順が記載されていないかった。

- ・作業開始前に足場を確認し、作業に適した足場がない場合は、作業位置や高さに適した作業台を使用する。
- ・足場をの幅を広げ、手すりを設置する。
- ・整備作業手順書に、作業場所の確認及び作業に適した作業台の使用を記載する。
- ・従事者全員に周知会及び類似災害防止協議会を実施する。
