東京湾口航路事務所

1. 東京湾中央航路の概要
2. 第三海堡撤去及び中ノ瀬航路の整備
 - (1) 第三海堡の構造
 - (2) 航行船舶の安全に配慮した施工
 - (3) 撤去材の有効利用と環境対策
3. 第二海堡護岸工事

1. 東京湾中央航路の概要

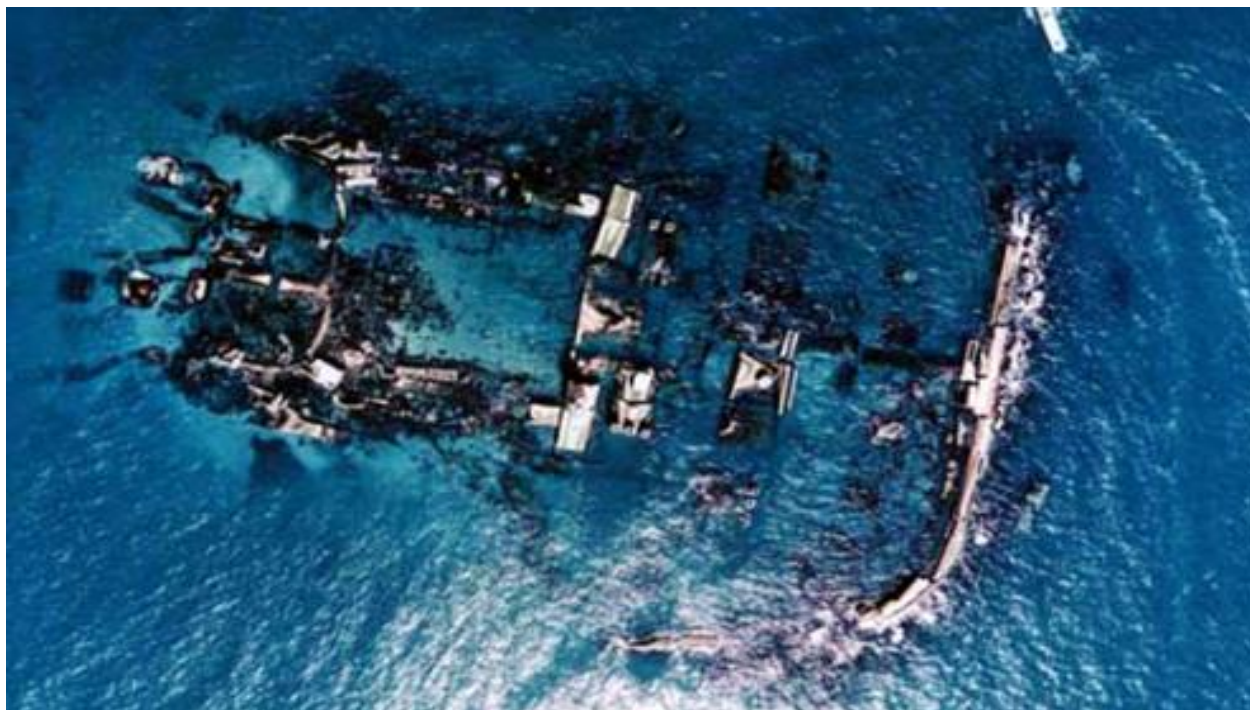
■暗礁化した第三海堡

浦賀水道航路と中ノ瀬航路は船舶の交通量が多い航路であるが、浦賀水道航路際にある第三海堡（砲台を有した旧軍事施設）は、満潮時には殆ど水没、暗礁化し航行船舶の座礁警戒水域として、また、中ノ瀬航路は-19m程度の浅瀬が点在していた。このため、大型船舶は海上交通制限が強いられるとともに、ダイヤモンドグレース号の原油流出事故（1997（平成 9）年 7 月）など、幾多の海難事故が発生する一因であった。船舶の大型化が進み、浦賀水道航路及び中ノ瀬航路の安全性の向上と航行の円滑化を図るために、第三海堡を撤去し、中ノ瀬航路を-23mまで浚渫する事業を実施した。本事業は、2000（平成 12）年 12 月に着工し、2008（平成 20）年 8 月に完了した。

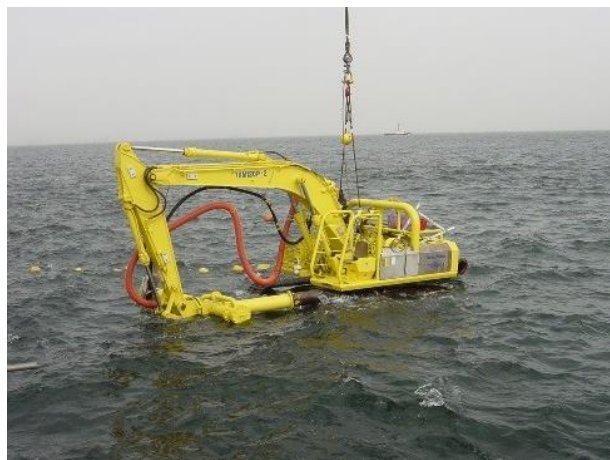
■水中バックホウによる露出調査

海底に大型構造物が散乱し、崩壊した構造物の形状や質量(30~1,500t)の違いによって安全で最適な撤去方法を選定する必要があった。大型構造物ほど土砂に埋没していたため困難な施工を強いられたが、水中バックホウによる露出を行い構造物の詳細調査を行った上で、起重機船による吊り位置や箇所数の検討を行いながら撤去を行うとともに、本事業のために開発した構造物掴み機を導入するなどして工程の促進を図った。また、中ノ瀬航路の浚渫においては、関係者と調整の上、航行する船舶への影響を極力低減する施工区割を決定して工事を実施し、作業の効率化を図った。

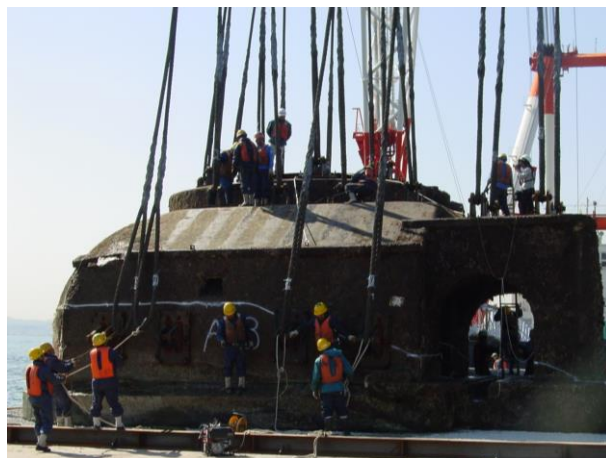
■台船に引き揚げられた大型構造物

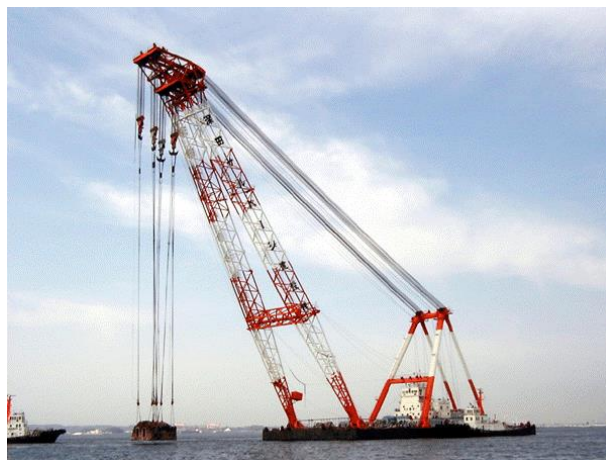
■吊り金具による大型起重機船の撤去

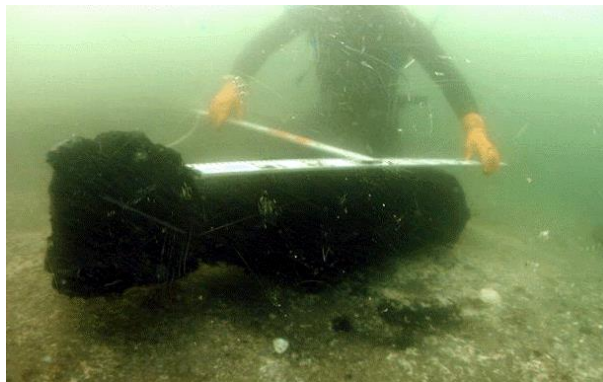
■不発弾水中露出状況

「東京湾口航路安全・情報管理センター」を設置し、整備期間中の安全確保を図った。また、第三海堡は、戦時中に爆発物が投棄された海域で、不発弾等の存在が危惧されたことから、撤去作業においては金属探査機による経層探査を実施し、200 個を超える不発弾等を発見した。これらの撤去について、自衛隊と協同して慎重に処理作業を行った結果、爆発事故も無く工事を完了した。

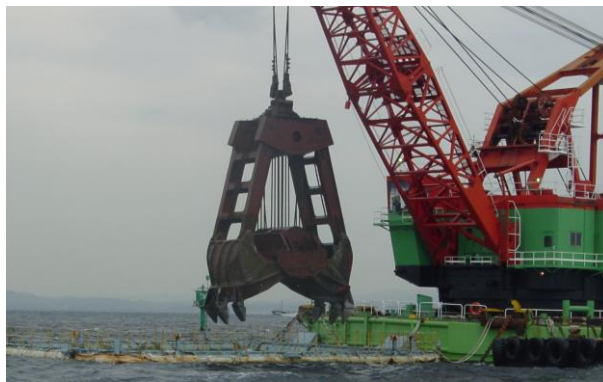
■硬土盤グラブによる撤去作業

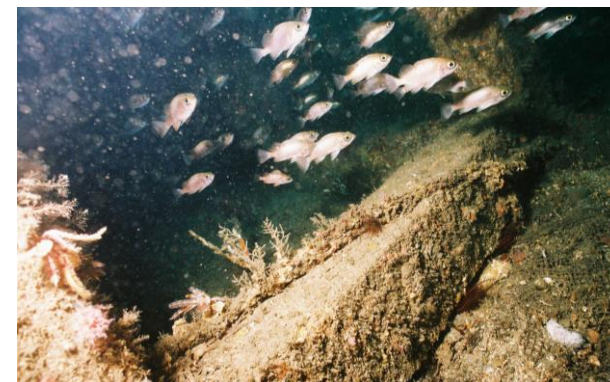
■魚礁として使用された撤去材

中ノ瀬航路の浚渫及び第三海堡の撤去に伴い発生した浚渫土砂は、海域環境改善の一環として海生生物と共生する浅場造成事業に有効利用した。また、第三海堡撤去で発生した大型構造物の一部は防波堤として利用したほか、コンクリート塊は魚礁材として活用した。整備期間中は濁りや騒音・振動なども監視し、海生生物等への影響も確認しながら事業を完了させた。

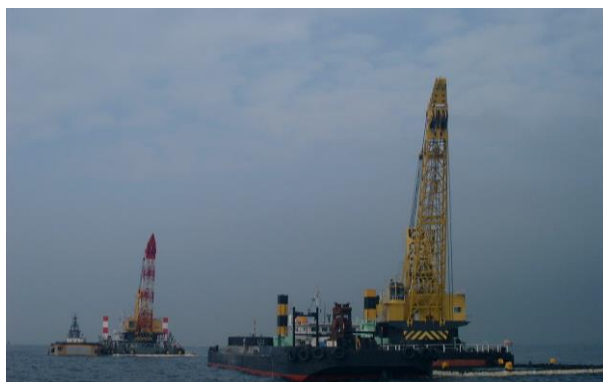
■二船団による同時浚渫

中ノ瀬航路の浚渫及び第三海堡の撤去工事の早期完了を目指すとともに航行船舶の安全対策に十分配慮し、各年毎の施工区域を計画したが、特に中ノ瀬航路中央付近の浚渫時には、航路幅700mを最小で300mまで縮小し、一般船舶の航行には厳しい制限となった。この様に、航行制限や複数の施工箇所のため、工事区域には航路標識設置と警戒船を配備するとともに、関係者への工事情報提供等の情報管理を一元的に行う

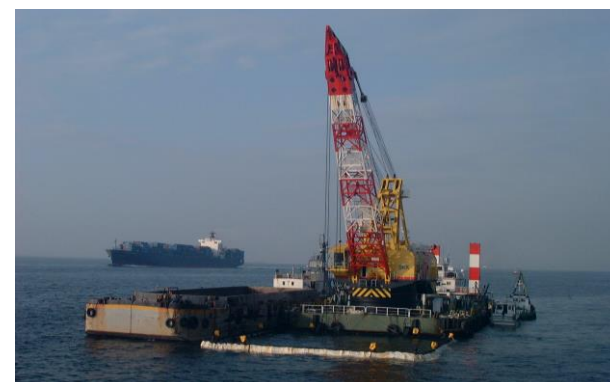
■航路内での浚渫作業

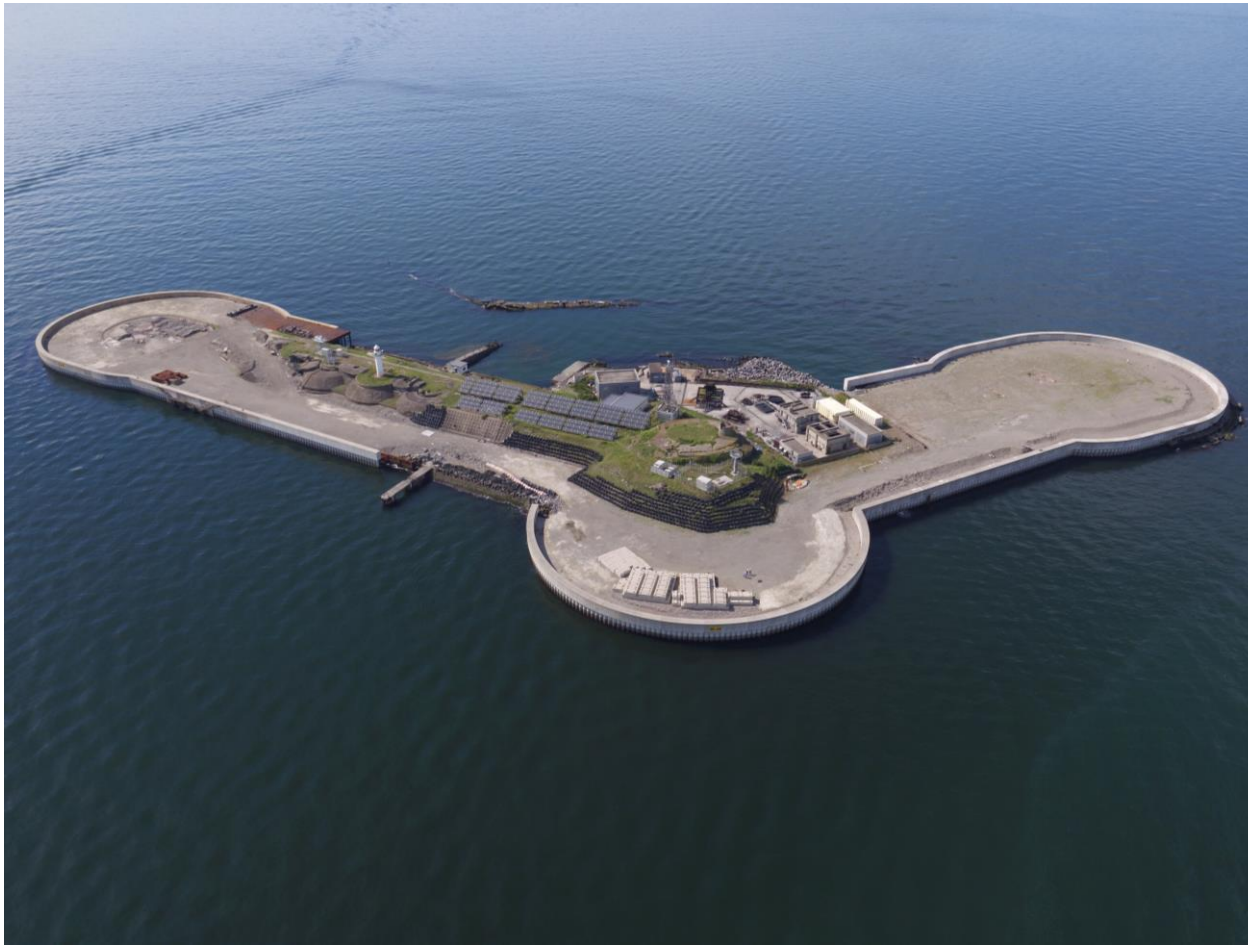
■第二海堡護岸整備状況(2018(平成 30)年 6 月)

護岸は、土砂流出防止を目的とした耐震強化対策を実施することとし、第二海堡の現場条件と経済性を考慮して「自立式連続鋼管矢板構造」を採用した。

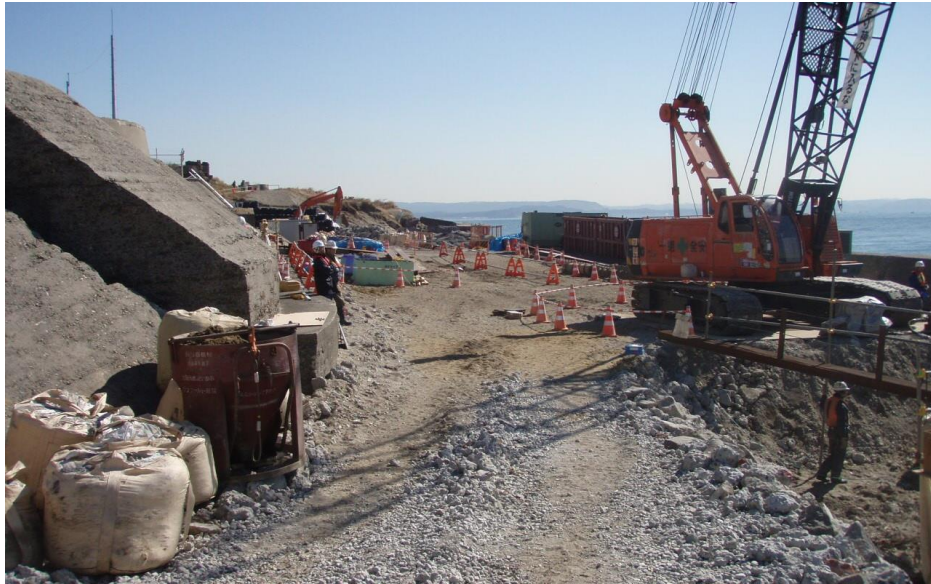
■重機移動に必要な仮設道路整備

現場海域条件から連続鋼管矢板の打設には仮設構台が必要とされたが、整備はまず作業通路の確保から始めた。確保できる通路幅は 8 m で施工に不十分であり、また、確保できた作業ヤードも狭隘で、作業機械の退避場所及び資材置場等が極めて少ない施工条件であった。南側の仮設構台から北側への施工は、第二海堡の中央部との高低差が 5 m 程ある施工場所であり、建設機械による作業は慎重を要した。

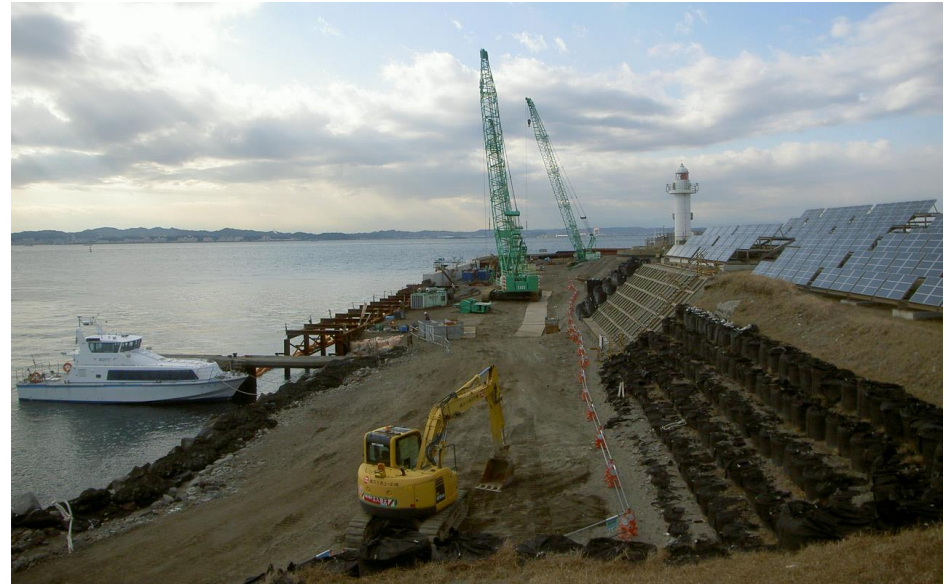
■資材置場も極めて少ない狭隘な作業ヤード

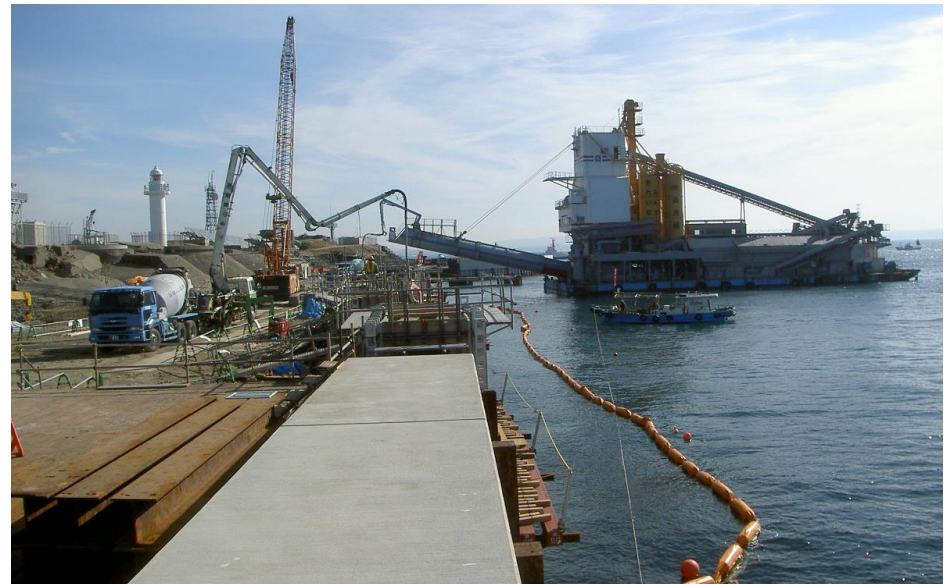
■コンクリートプラント船による打設状況

鋼管矢板の打設は、騒音・振動を抑えたウォータージェット併用圧入工法で計画したが想定以上に摩擦抵抗が大きく圧入不能となり、ウォータージェット併用バイプロハンマ工法に変更を余儀なくされた。南側の上部工の施工では、湾口部からの波浪により度々型枠等が損壊するなどの被害を受けた。コンクリートプラント船によるコンクリート打設についても、波浪を遮るものがないため波浪の影響を直接受けて係留ができない状況が続き、待機を余儀なくされるなど波浪との闘いであった。
