RTK-GNSSを用いた地震後係留施設の 使用可否判断支援ツールの開発

国立研究開発法人海上・港湾・航空技術研究所

港湾空港技術研究所

地震防災研究領域 耐震構造研究グループ

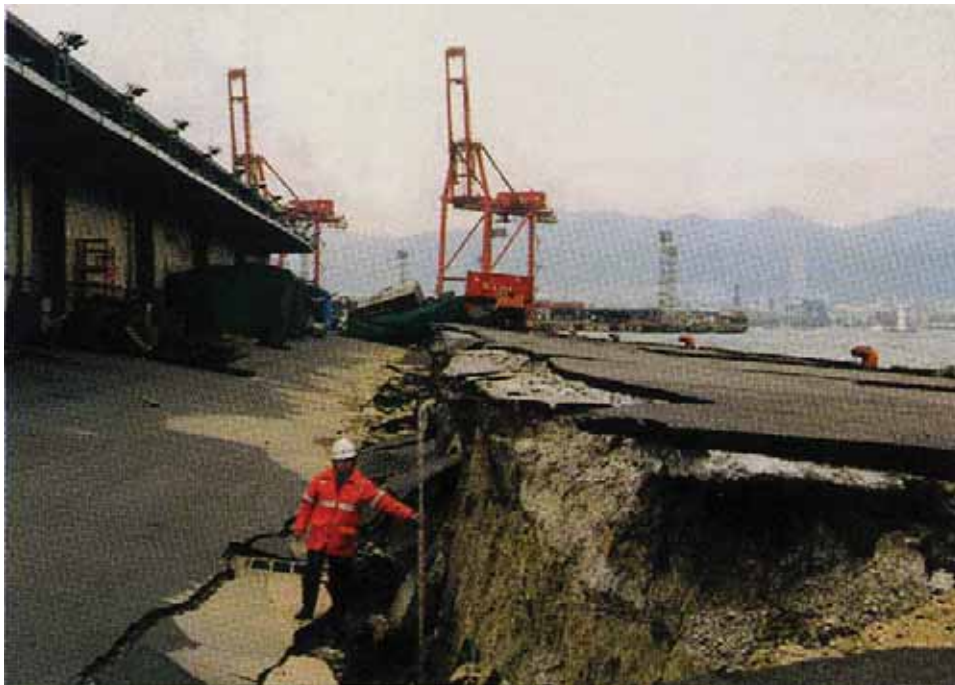
ケーソン式岸壁の被害

神戸港ポートアイランド、1995年兵庫県南部地震

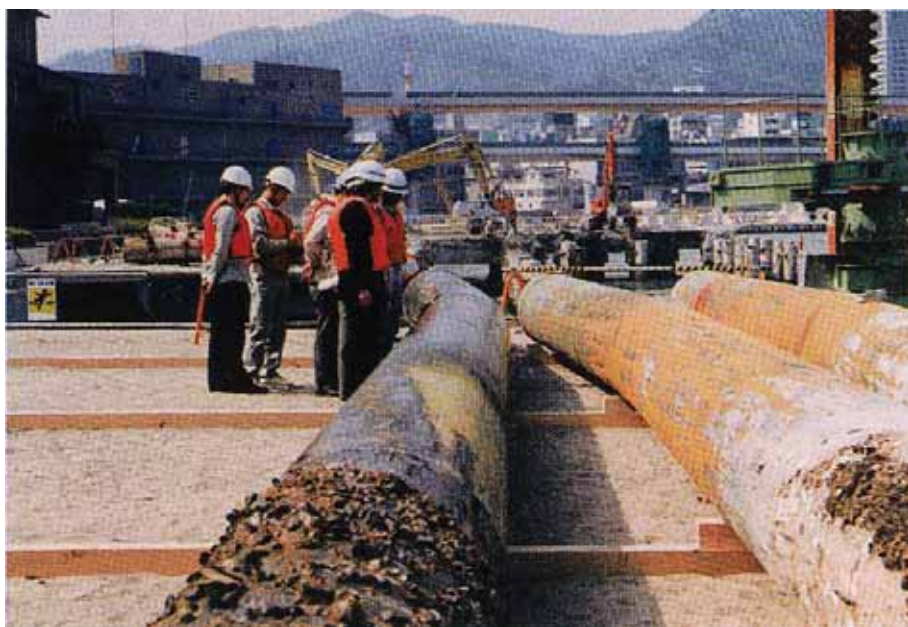
実際には, , 杭の塑性化発生..

- 杭式横棧橋の杭の被害(神戸港高浜埠頭)
 - 現場での引き抜き調査により, 杭の被害を確認
⇒上からの見た目だけでは, 分からない..

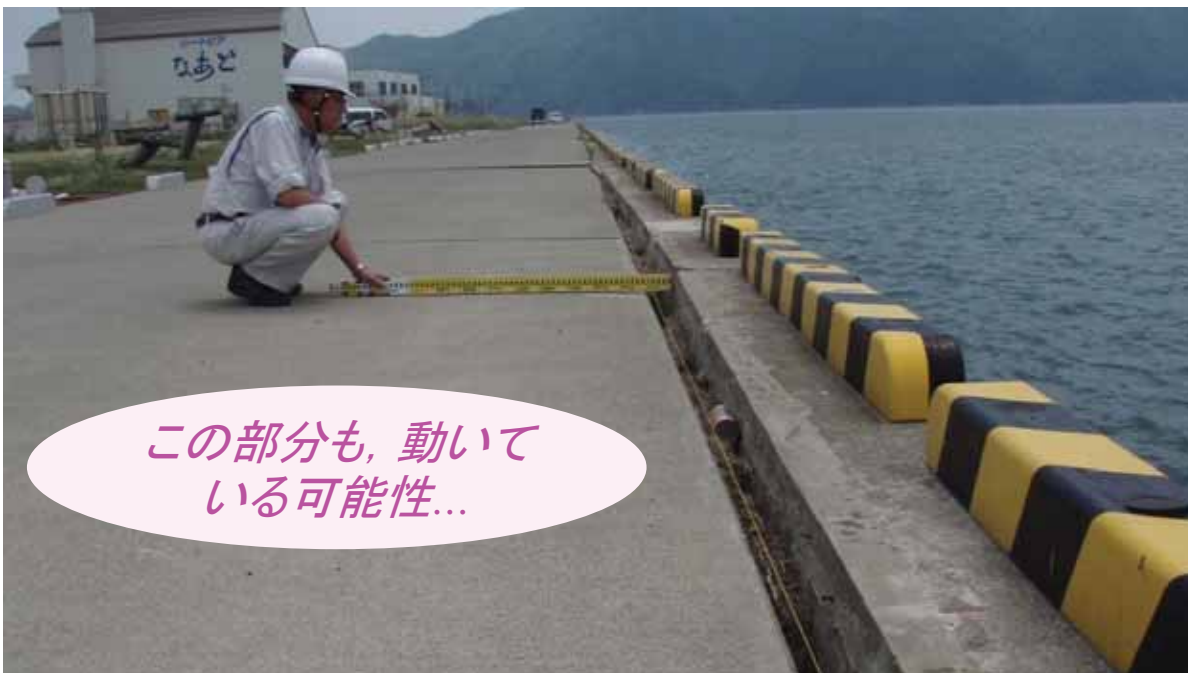
地震直後によく行われる計測...

- 法線のはらみ出しを、埠頭端部を結んだ直線からの移動量で計測...
- 目地開き量の計測...

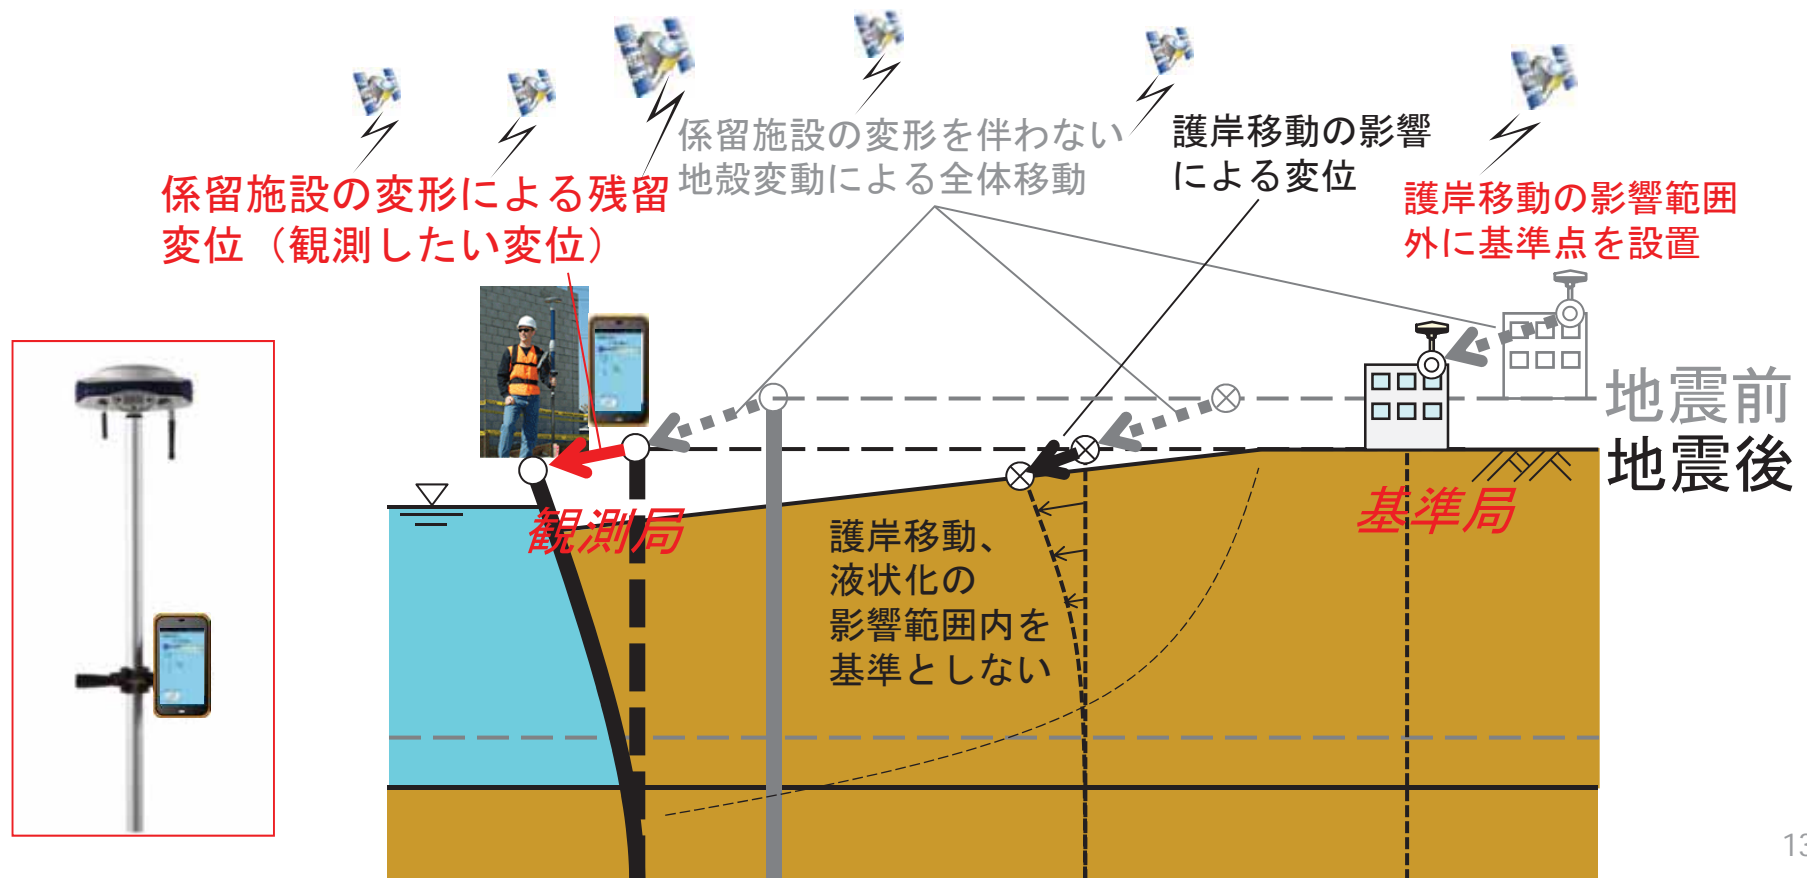
RTK-GNSSを用いた岸壁変形量の計測

- 基準点をローカルな地盤移動(側方流動、護岸移動等)が影響しない個所に設置
- 位置の分かっている基準点と観測点で同時に観測を行い、基準局の位置成果に基づき観測点の位置を精度良く求めるRTK方式を導入
 - ⇒地殻変動による基準点移動量を考慮しないことで、地域全体の移動量をキャンセル

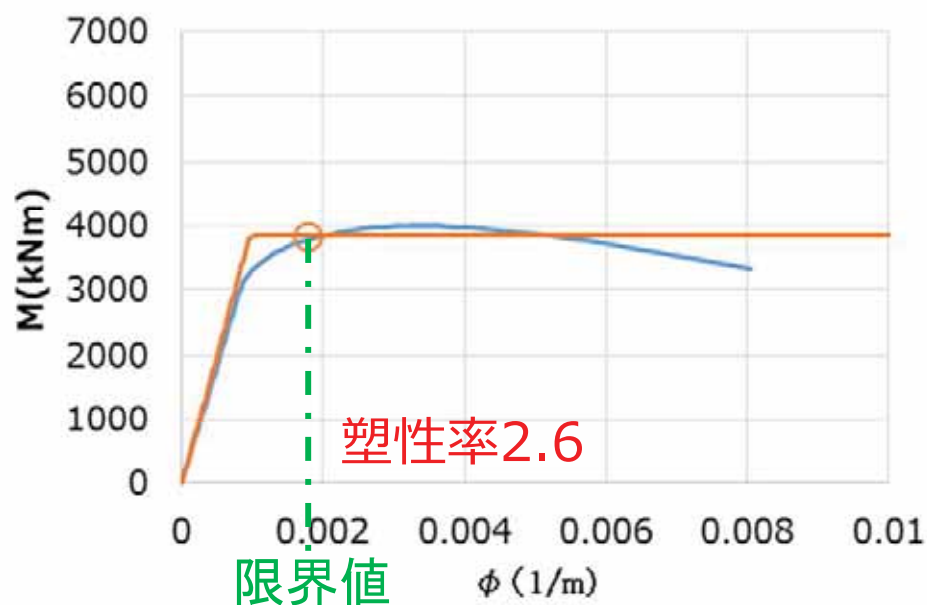
新基準

曲げモーメントー曲率関係
(M- ϕ 関係)

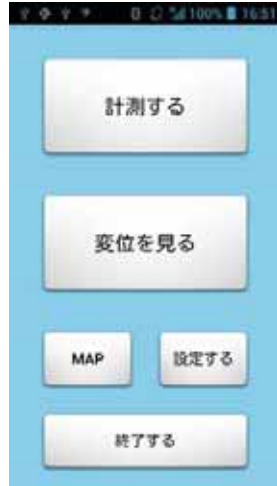
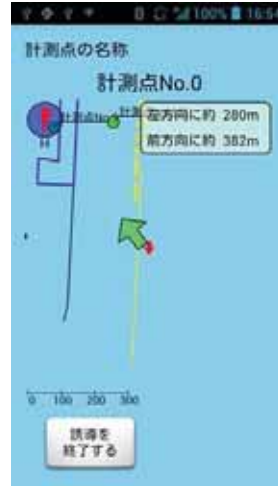
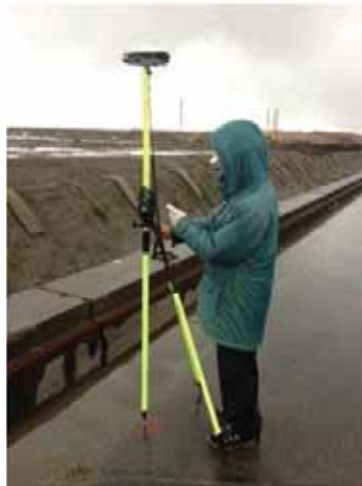
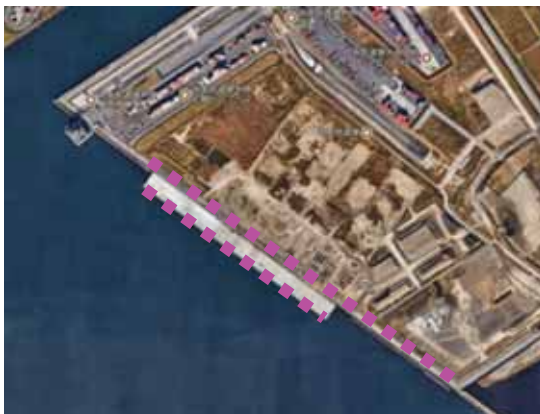
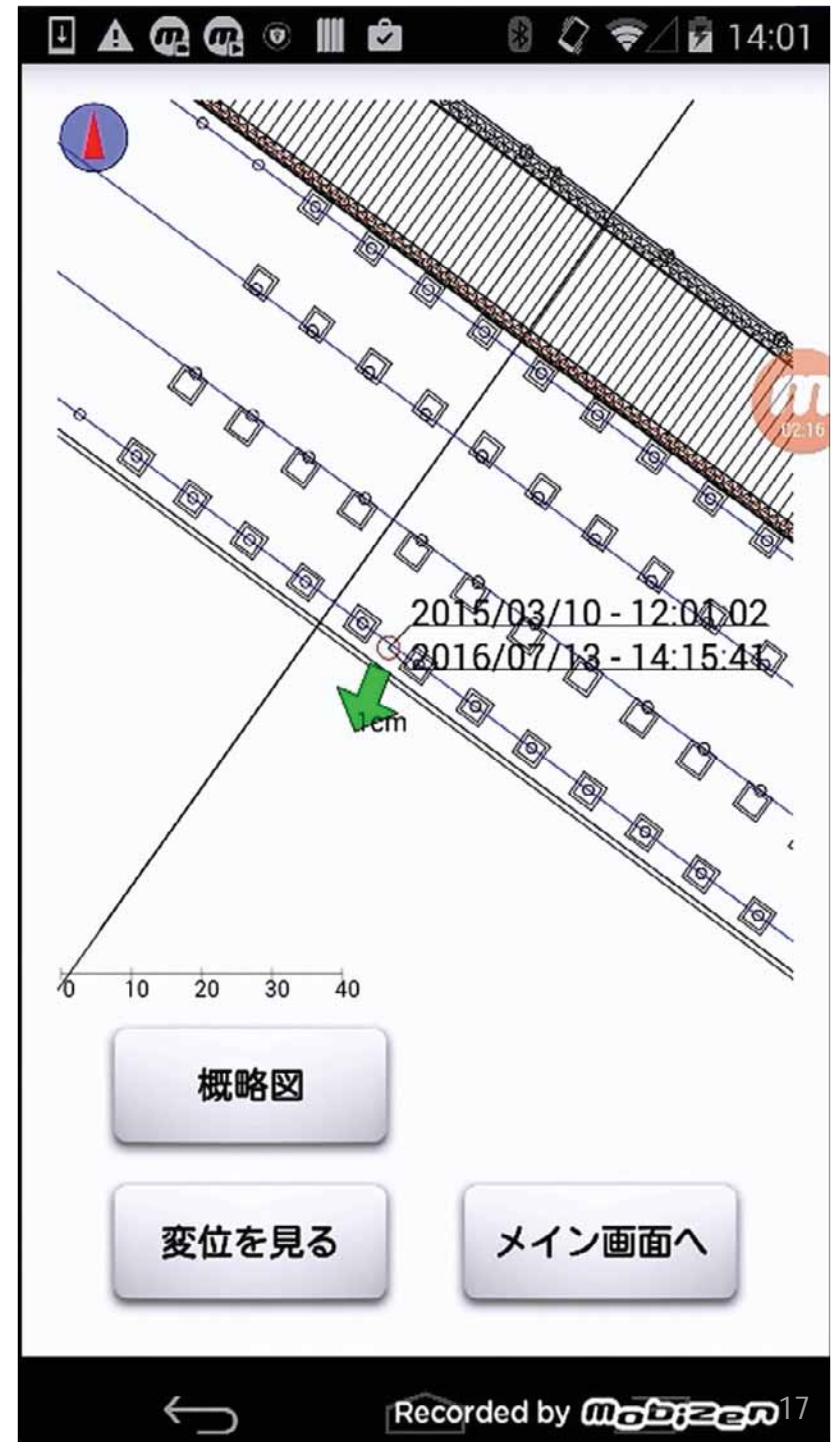
係留施設地震時変形量調査・安定性評価支援システム「Berth Surveyor」

- GNSS機器を簡単に操作
- 過去の測定座標を保持し、地震後の測定座標との差分により、その場で地震時変位量を確認可能
- CAD平面図上に測定結果を表示

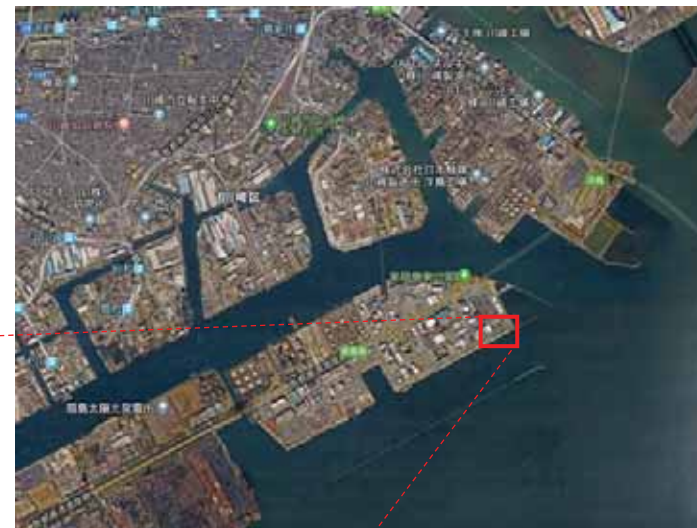
○川崎港東扇島地区(-12m)9号岸壁

- 全長240mの棧橋式係船岸
- 平成9年度に耐震強化岸壁として供用開始
- 平成14年度に基幹的広域防災拠点施設に指定される

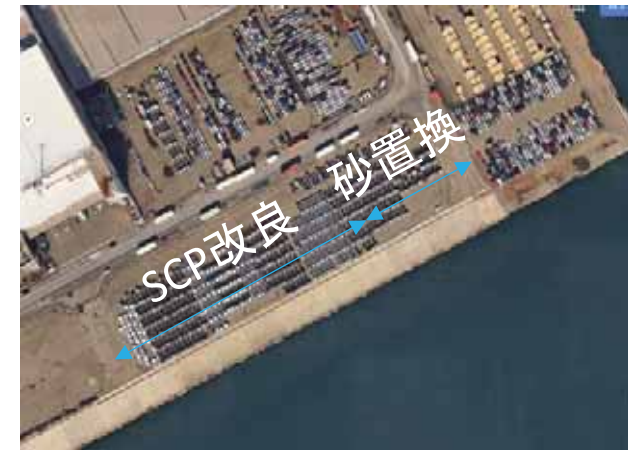
○SCP改良

川崎港東扇島地区(-12m)9号岸壁 断面図

- 直杭式棧橋
- 耐震強化岸壁、全長240m
- 東側3スパン(72m)は砂置換、西側7スパン(168m)はSCPによる地盤改良を実施

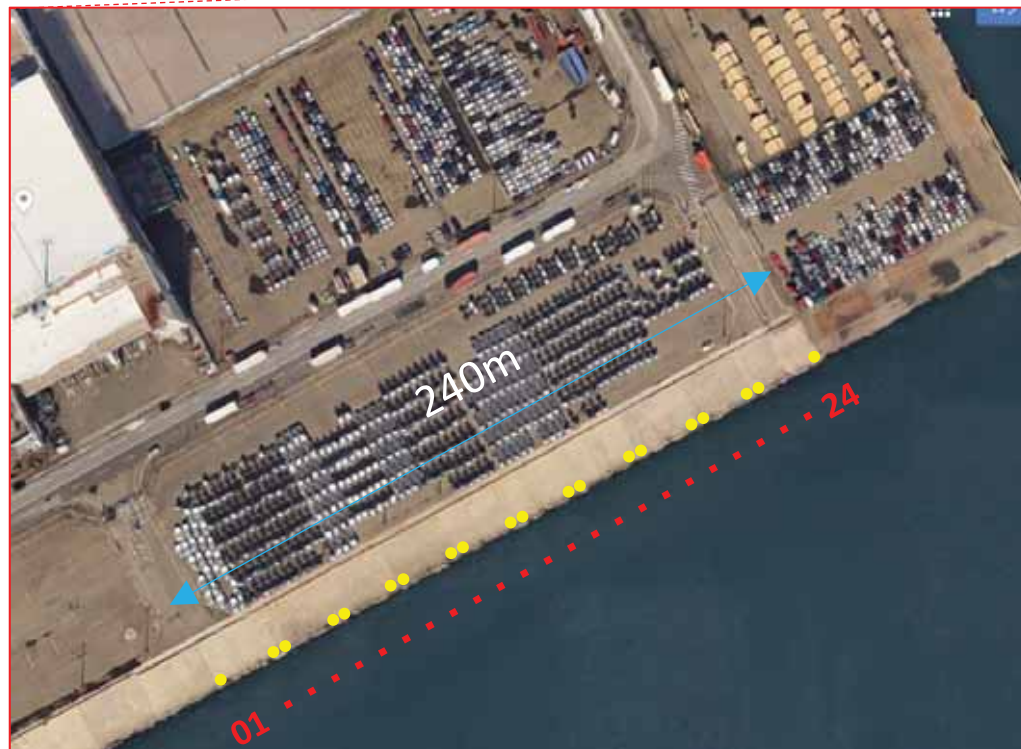
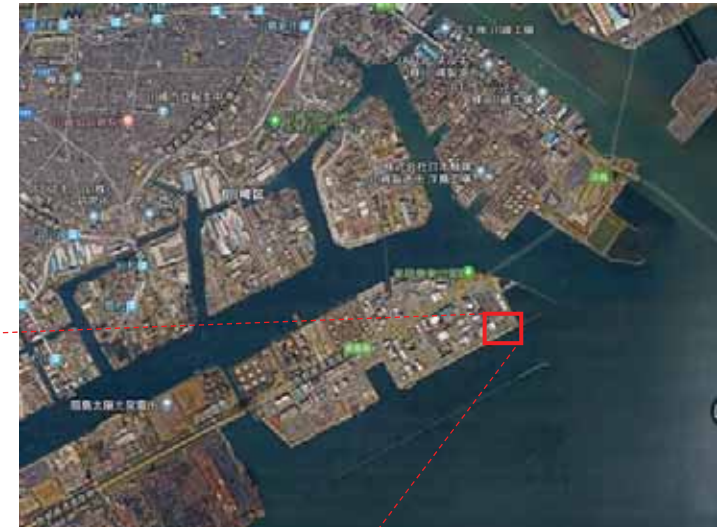
基準点の設置

○川崎港東扇島地区(-12m)9号岸壁

- 全長240mの棧橋式係船岸
- 1スパンの両端に金属鈎を設置

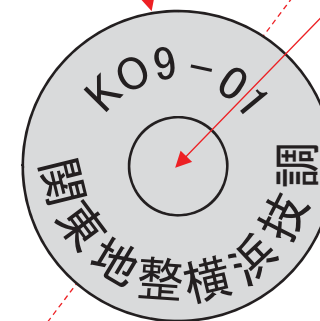
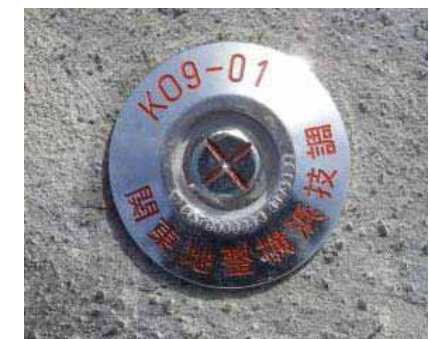
アルミ製

ステンレス製

設置した金属鈎

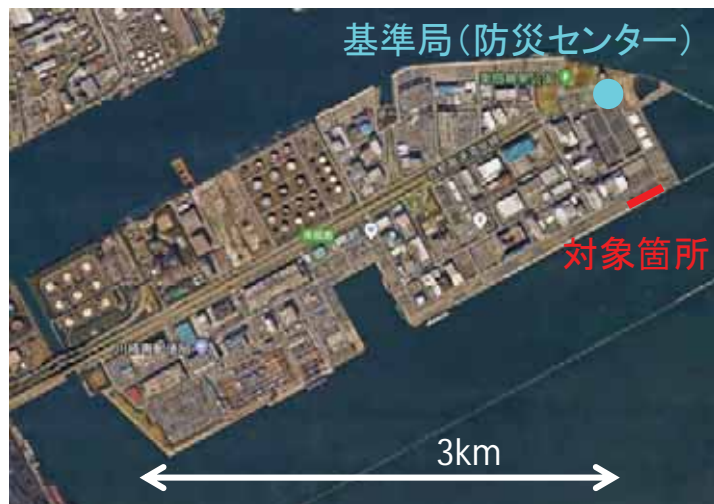
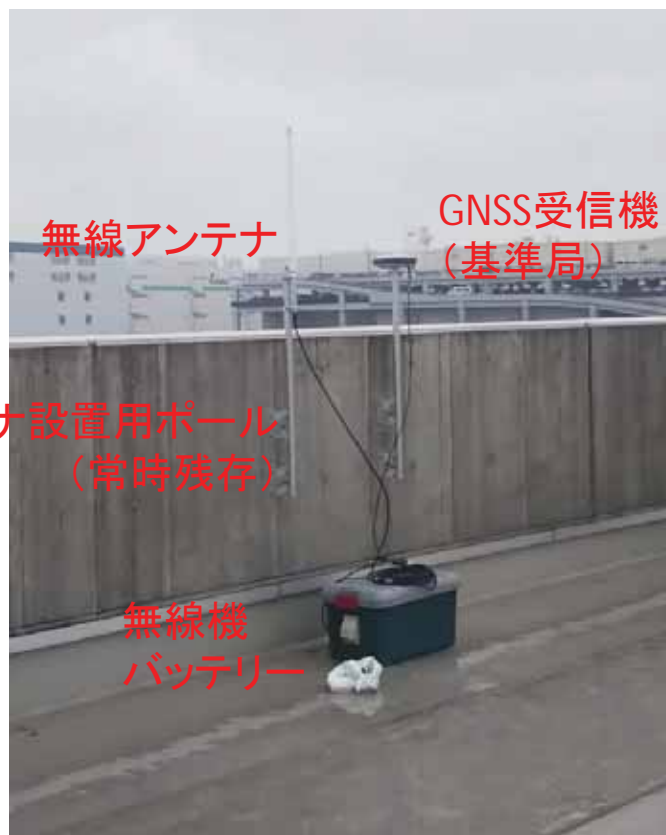
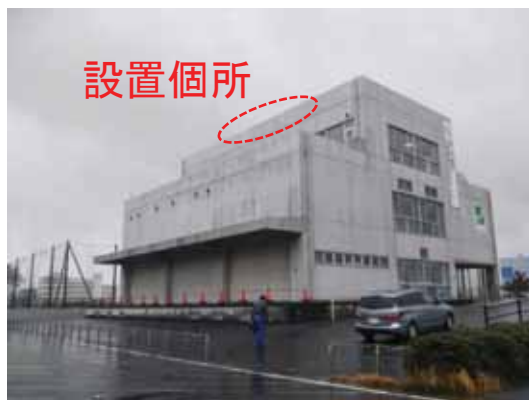
基準局の設置

関東地方整備局首都圏臨海防災センター屋上に基準局設置

一部建物の陰で無線強度が低いところもあったが、東扇島のほぼ全域で基準局-観測局の無線通信は可能であった

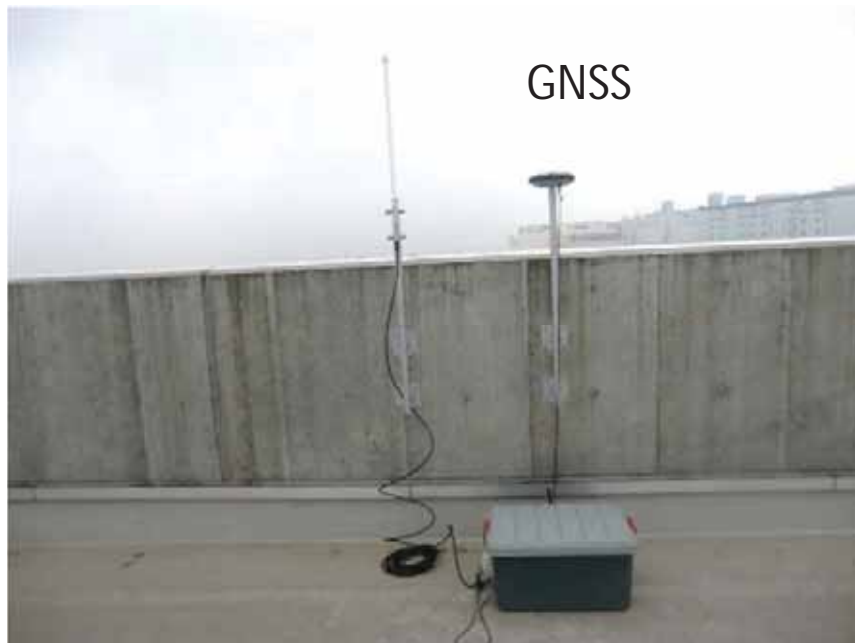
基準局

RTK-GNSSの計測

無線用アンテナ

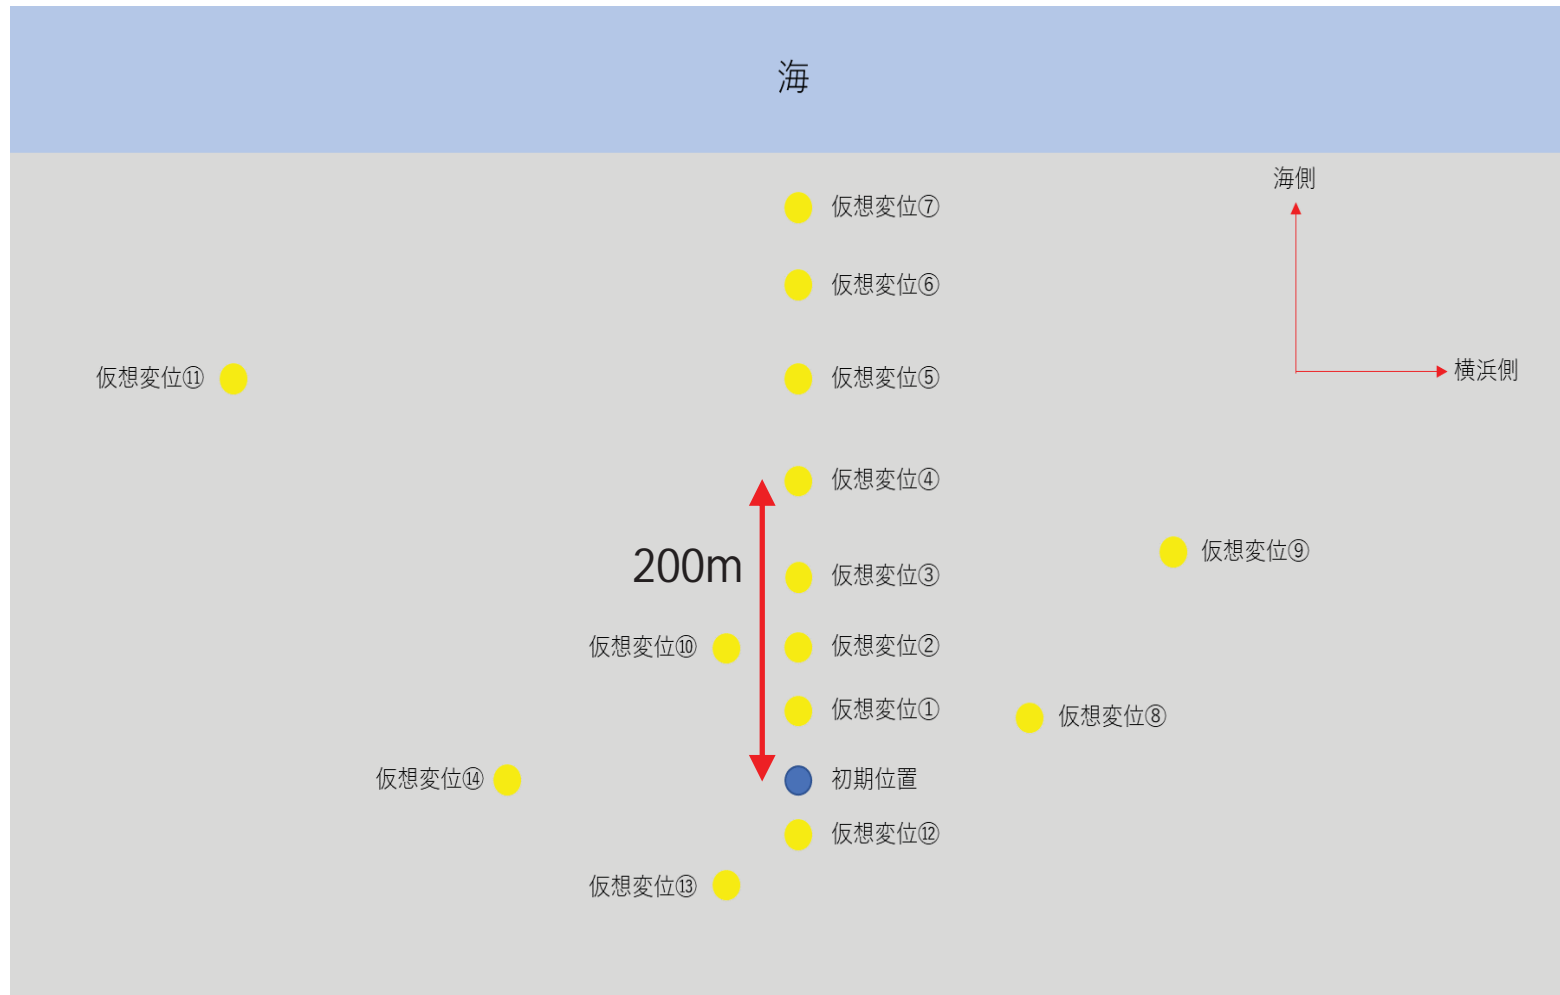
部材損傷状態の推定の試行

仮想の変位を想定した計測点を設置し、部材の損傷推定を確認

部材損傷状態の推定結果(仮想変位④)

測定点「SP00」に発生した変位量は以下の通りです。

200.1cm変位発生！
200.1cm直交変位発生！

200.1cm変位発生
200.1cm直交変位発生
2.8cm沈下発生

(詳細)
X:南へ 173.6cm
Y:東へ 99.6cm
Z: 2.8cm沈下
