暗環境における環境監視調査結果
～暗環境における H22 年度秋季～H23 年度夏季調査結果の報告～

< 資料 編 >

平成24年2月

国土交通省関東地方整備局
国土交通省東京航空局

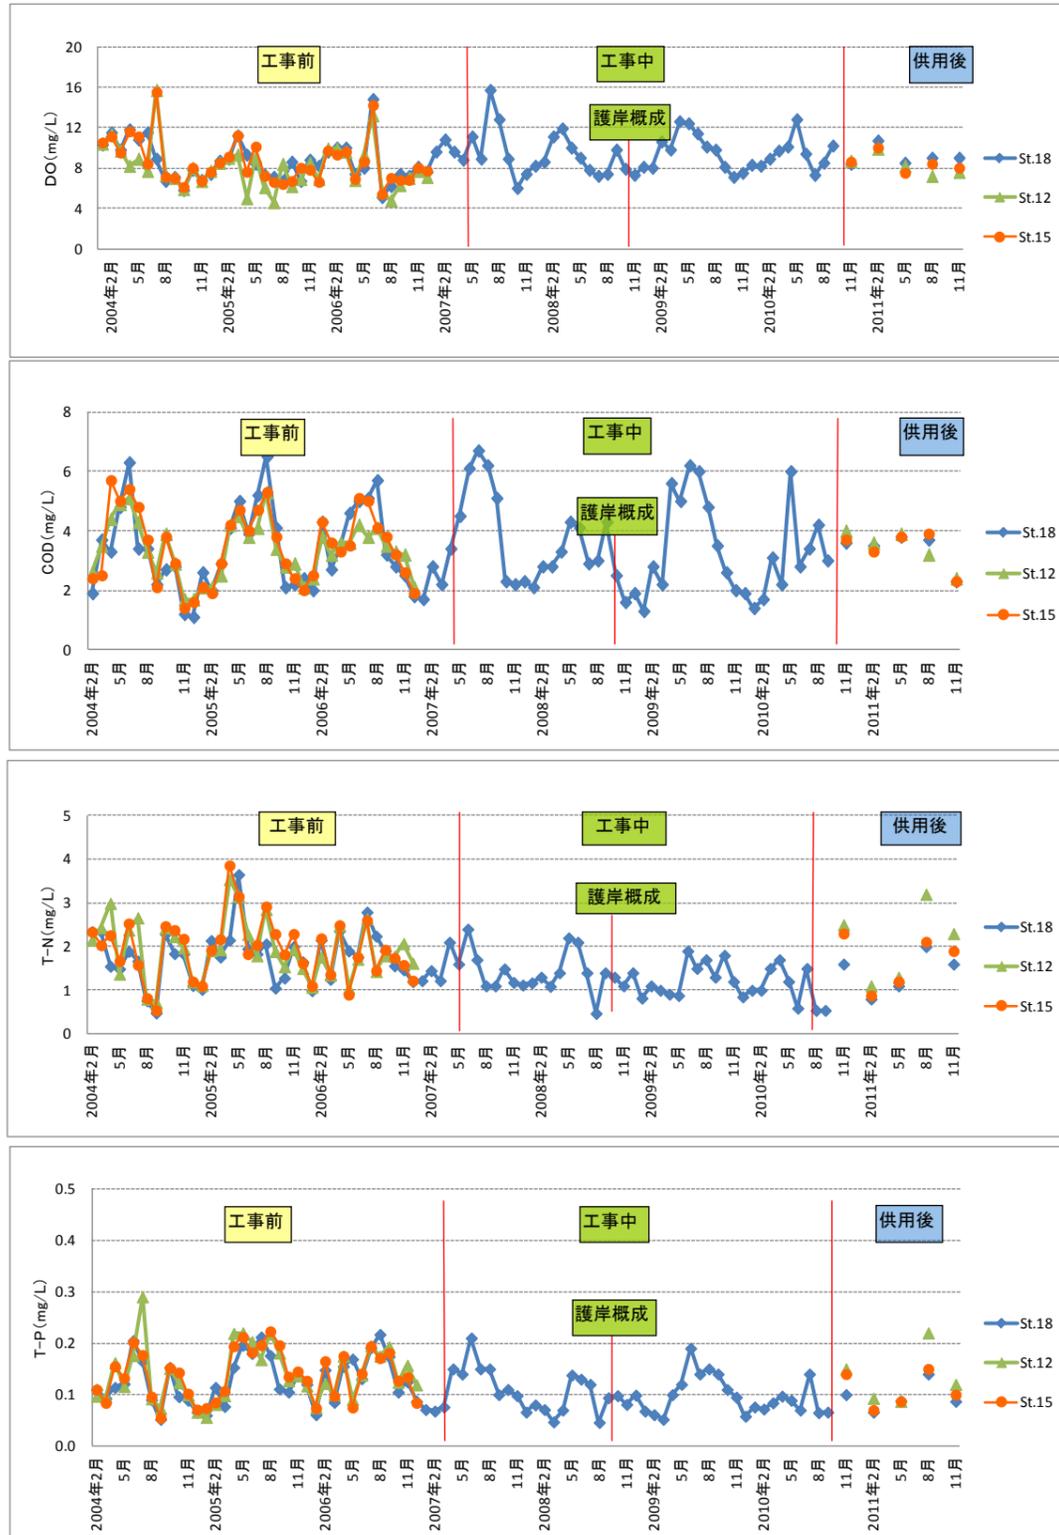
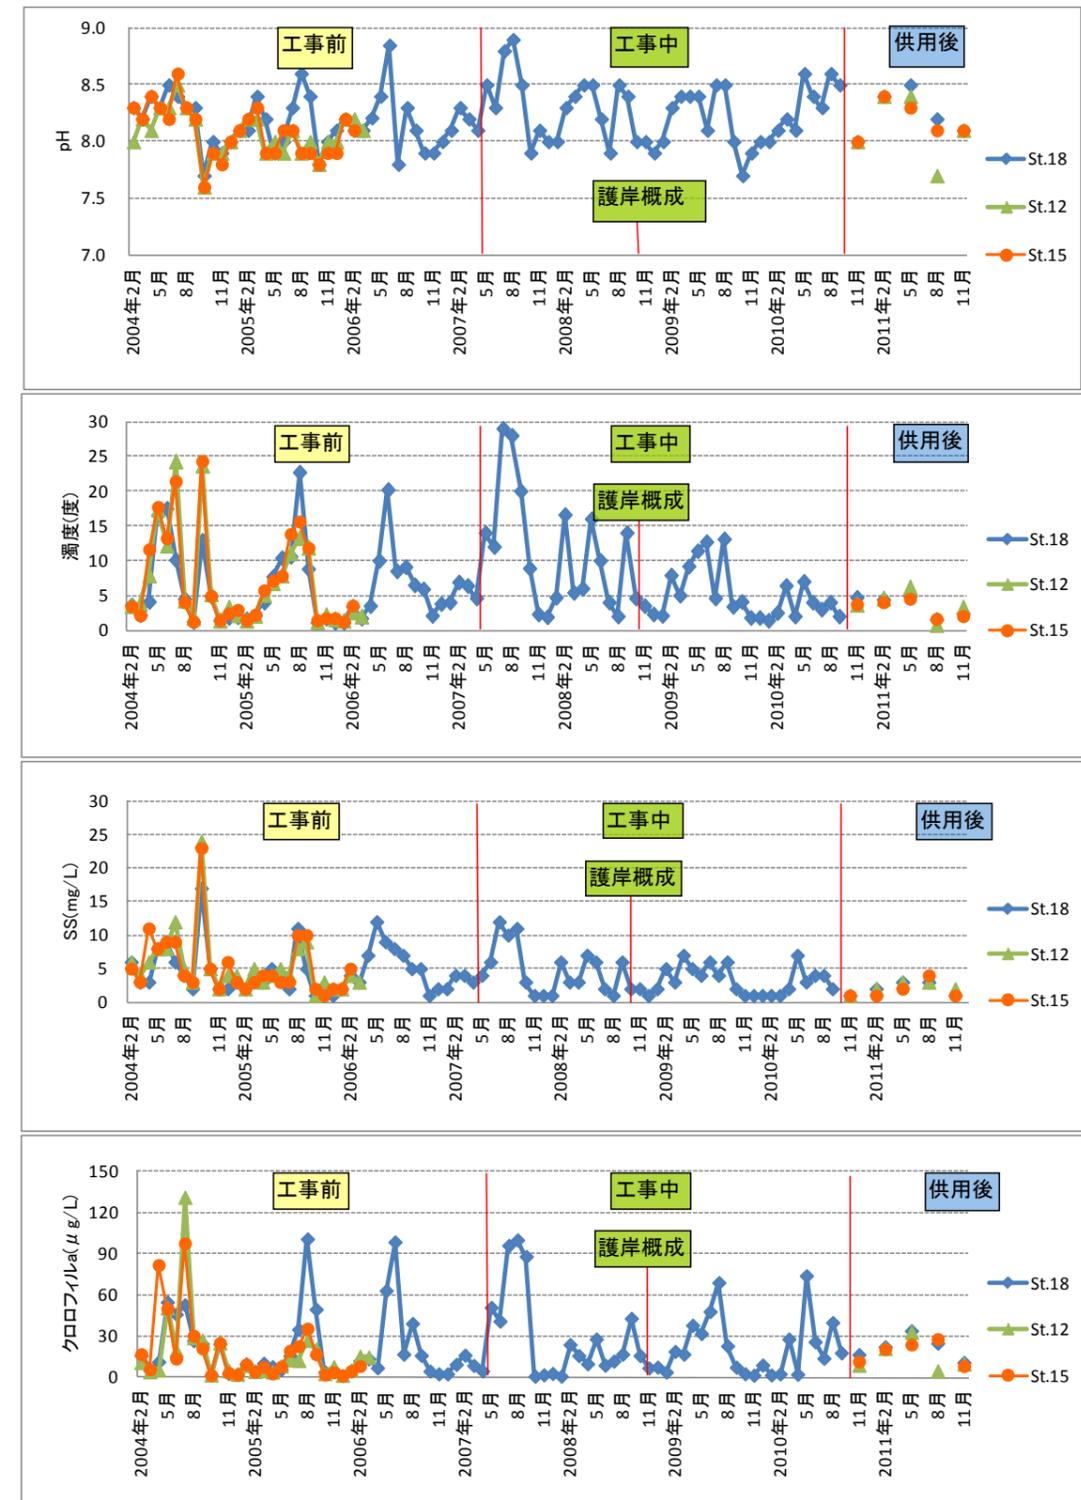
資図-3(1) 暗環境周辺 (St. 12, 15, 18) における水質経年変化

[上層の経年変化 (St. 12, 15, 18)]

注) 2011年11月データは速報値である。

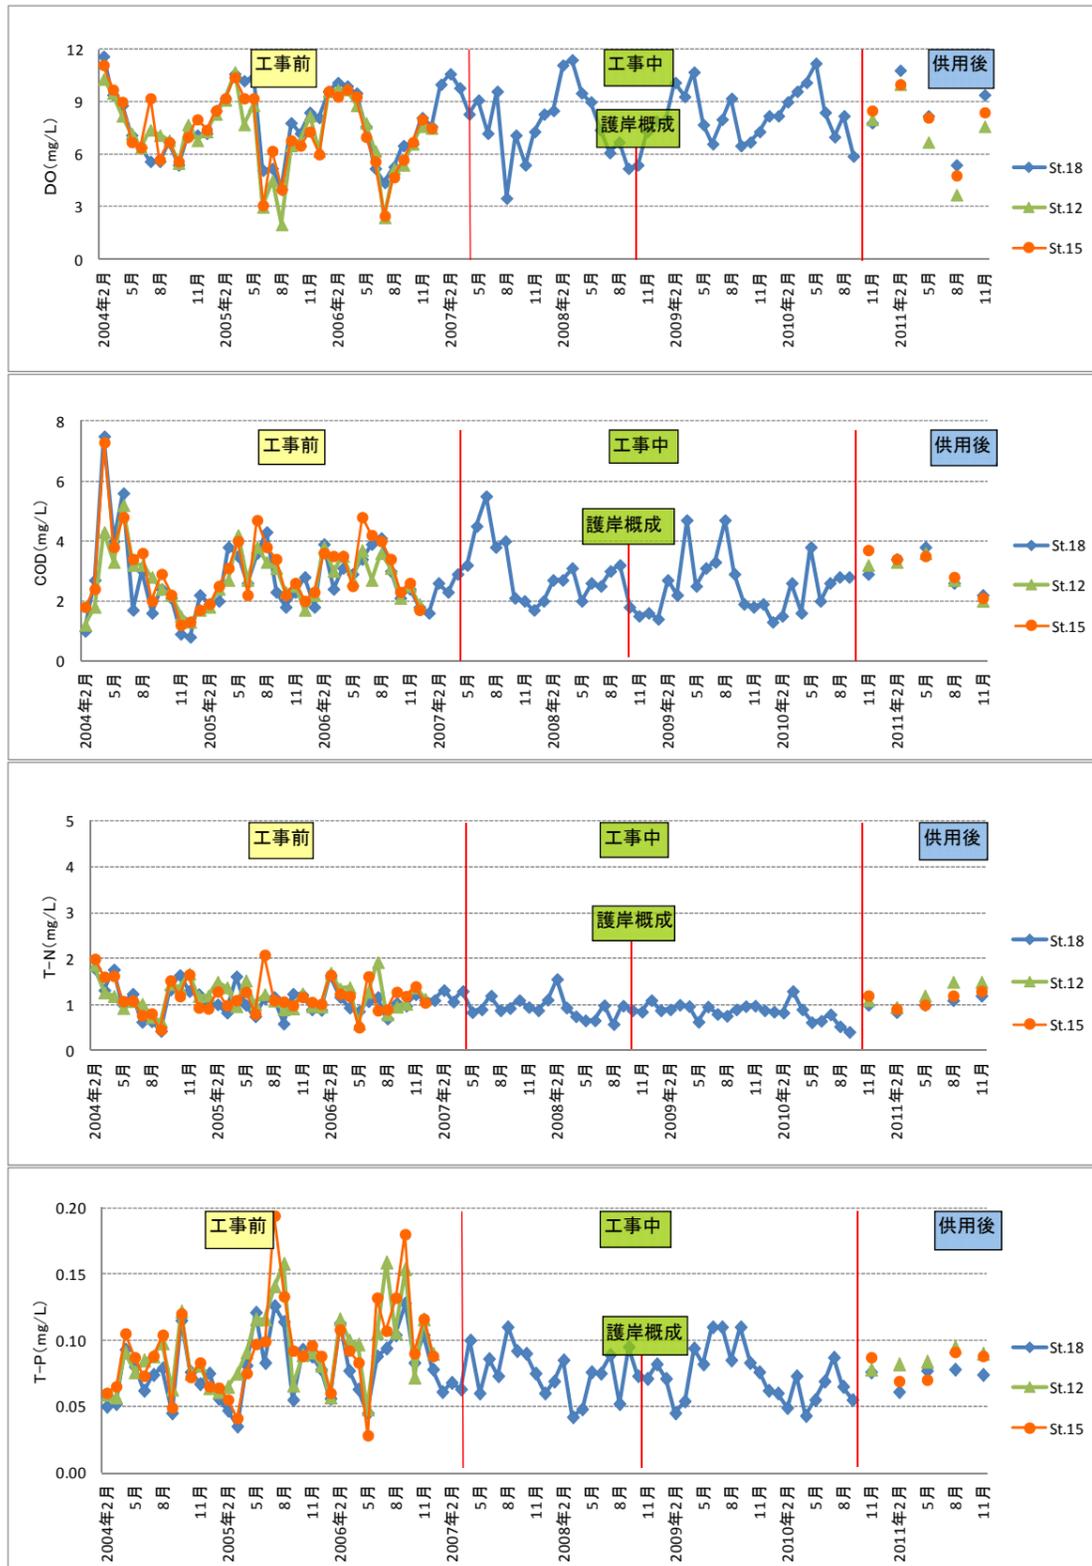
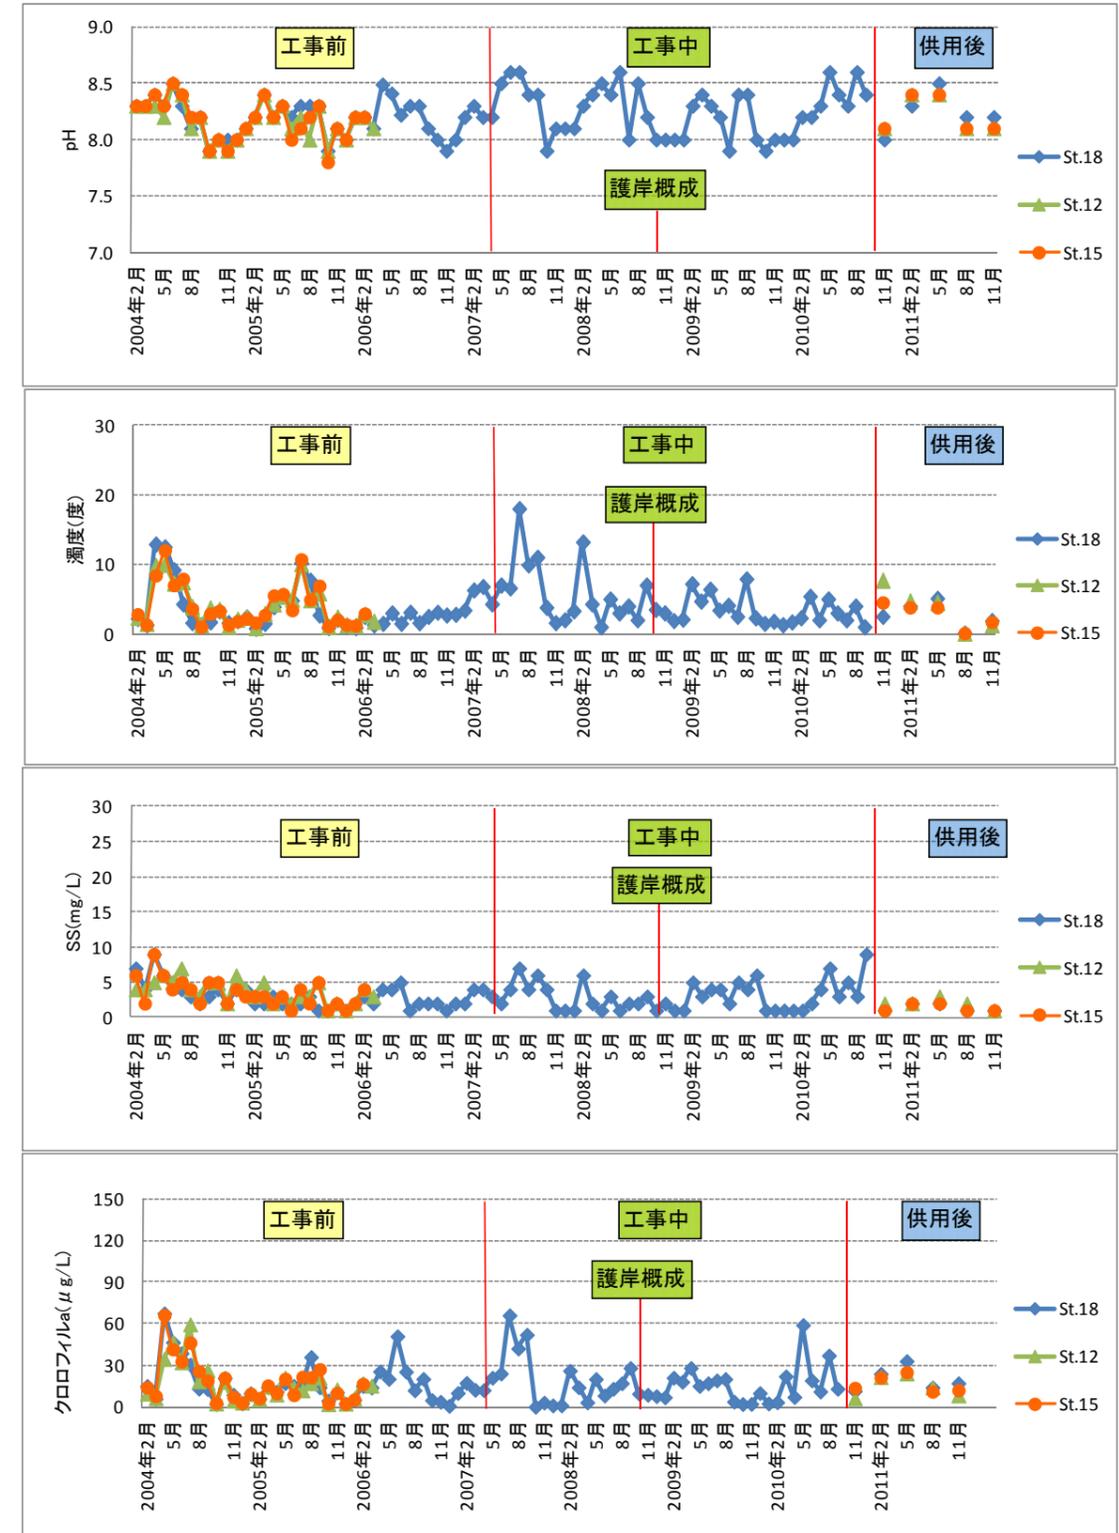
資図-3(2) 暗環境周辺 (St. 12, 15, 18) における水質経年変化

[中層の経年変化 (St. 12, 15, 18)]

注) 2011年11月データは速報値である。

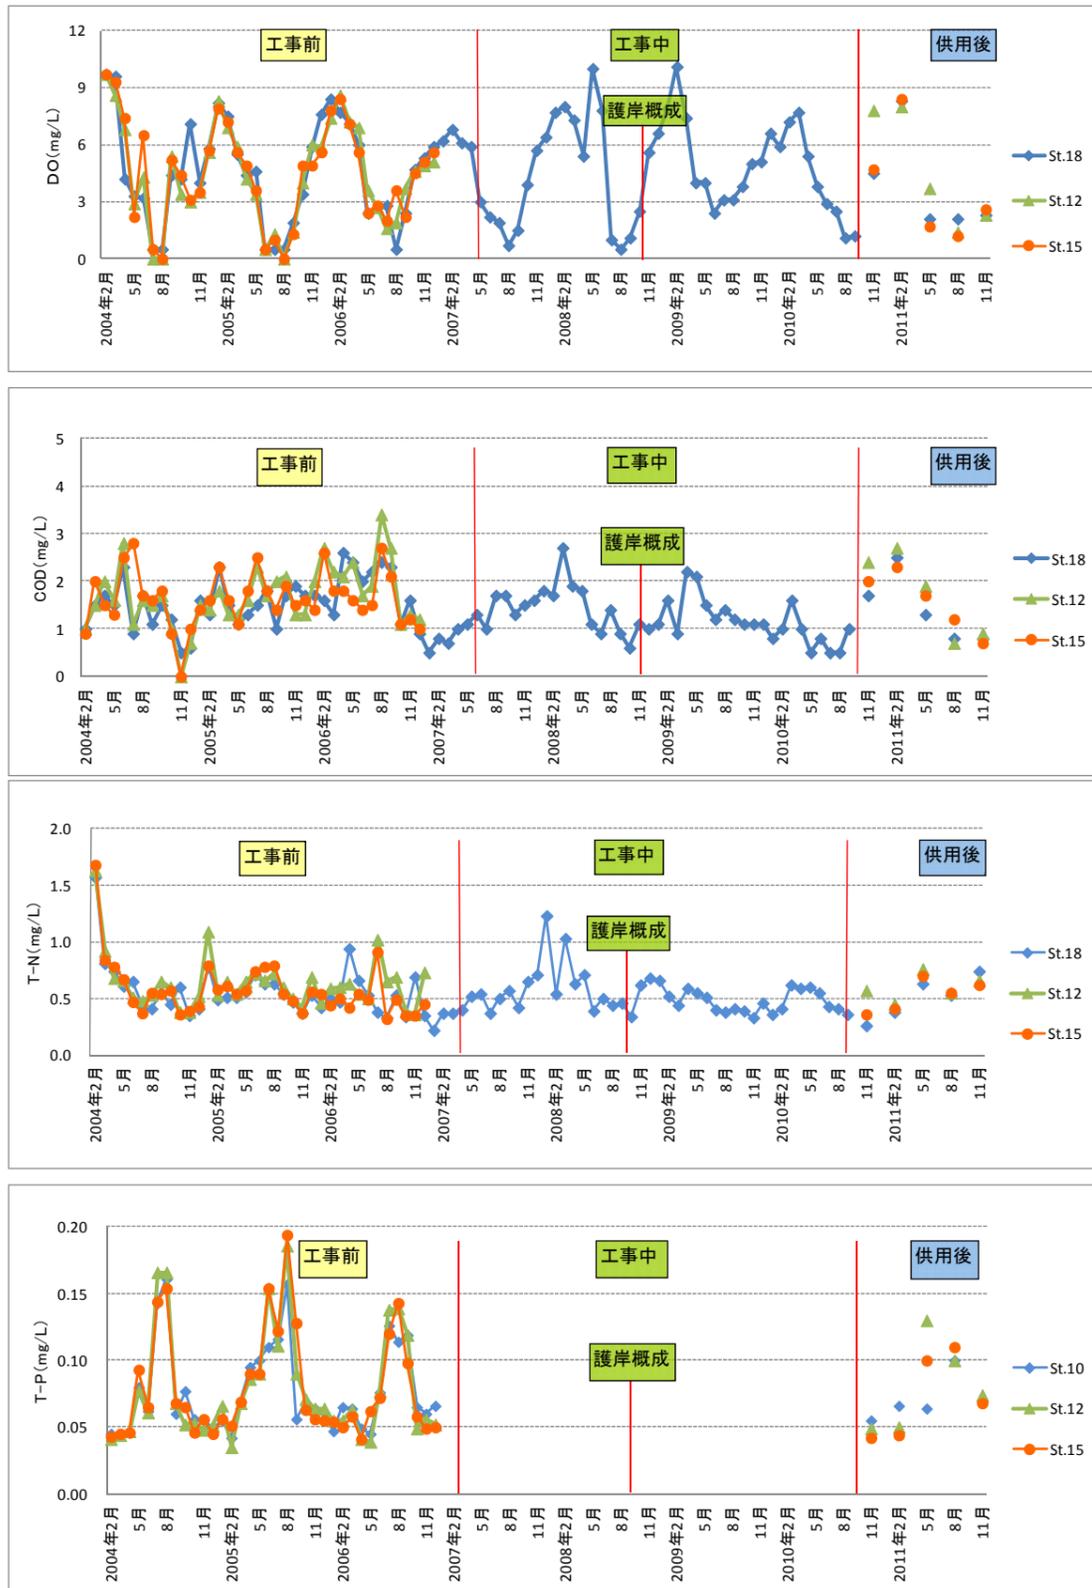
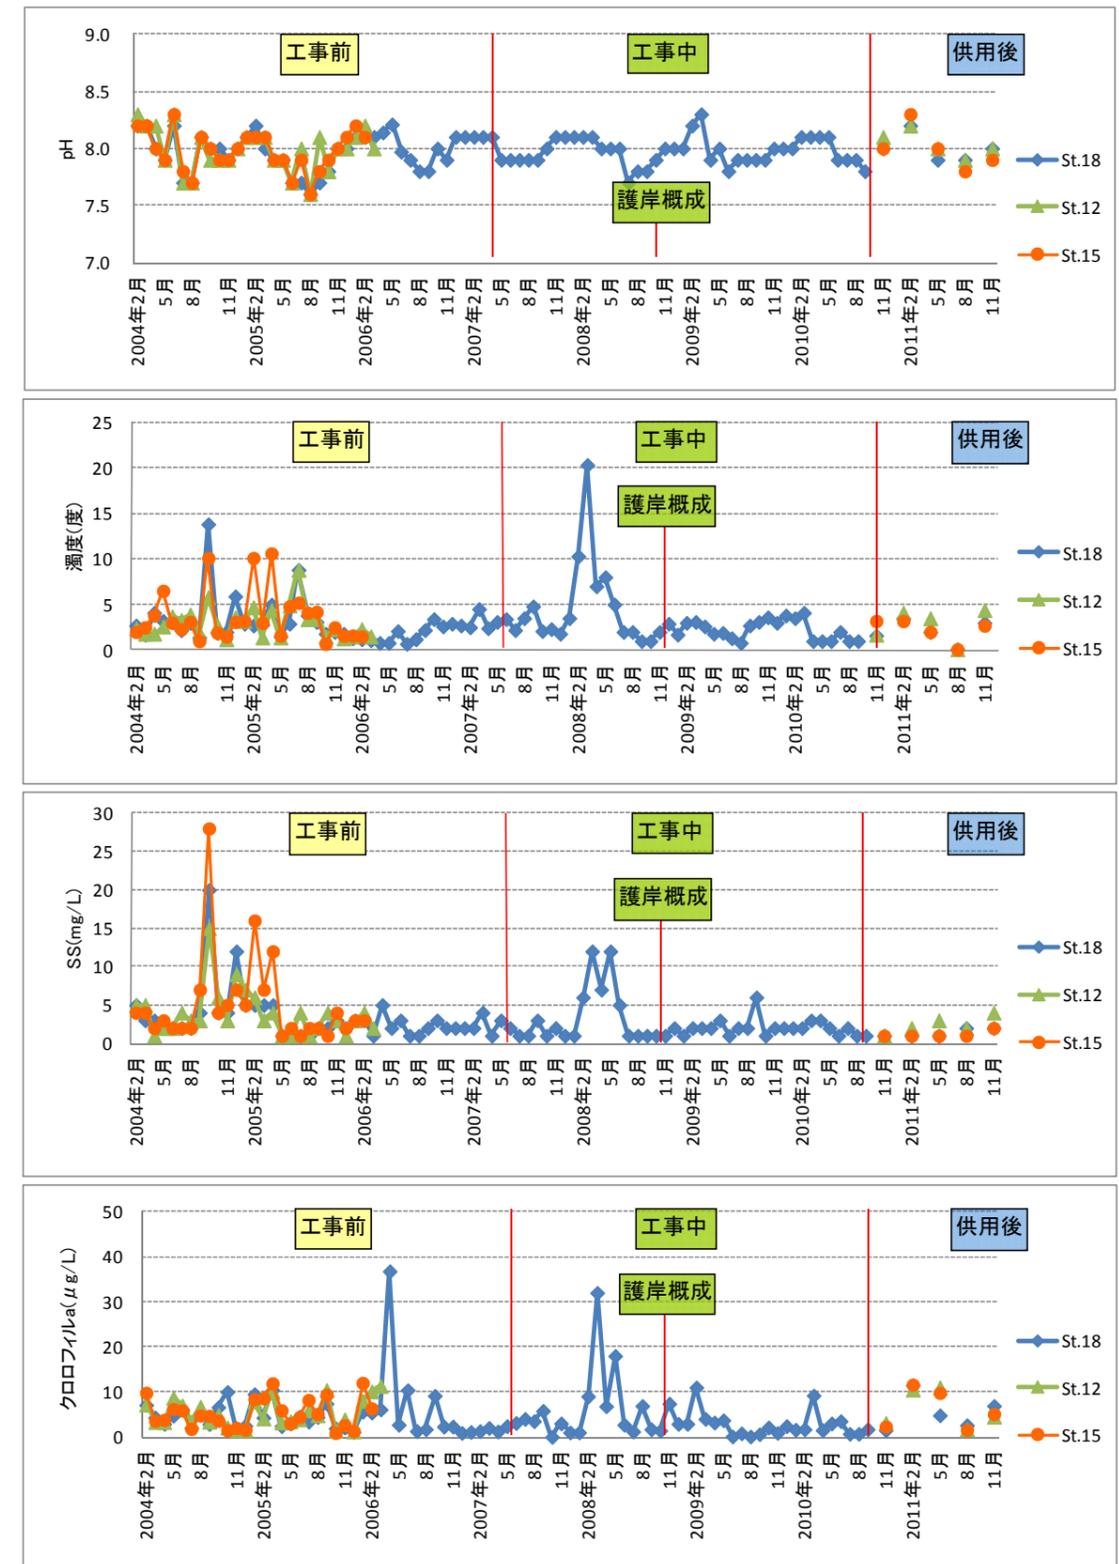
資図-3(3) 暗環境周辺 (St. 12, 15, 18) における水質経年変化

[下層の経年変化 (St. 12, 15, 18)]

注) 2011年11月データは速報値である。

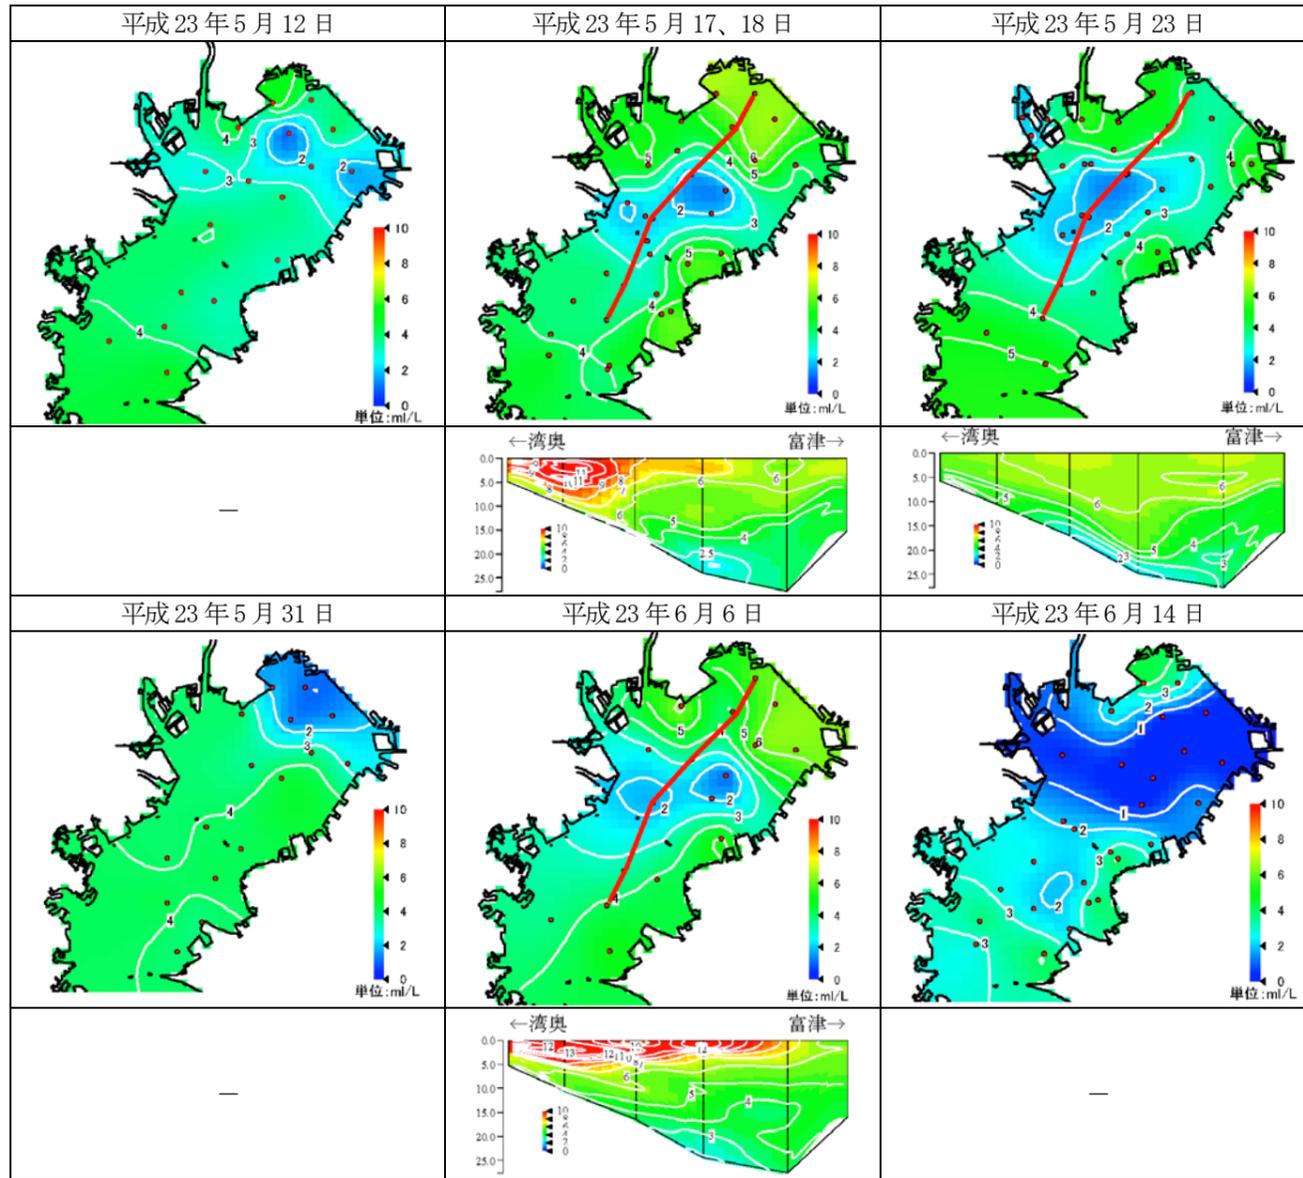
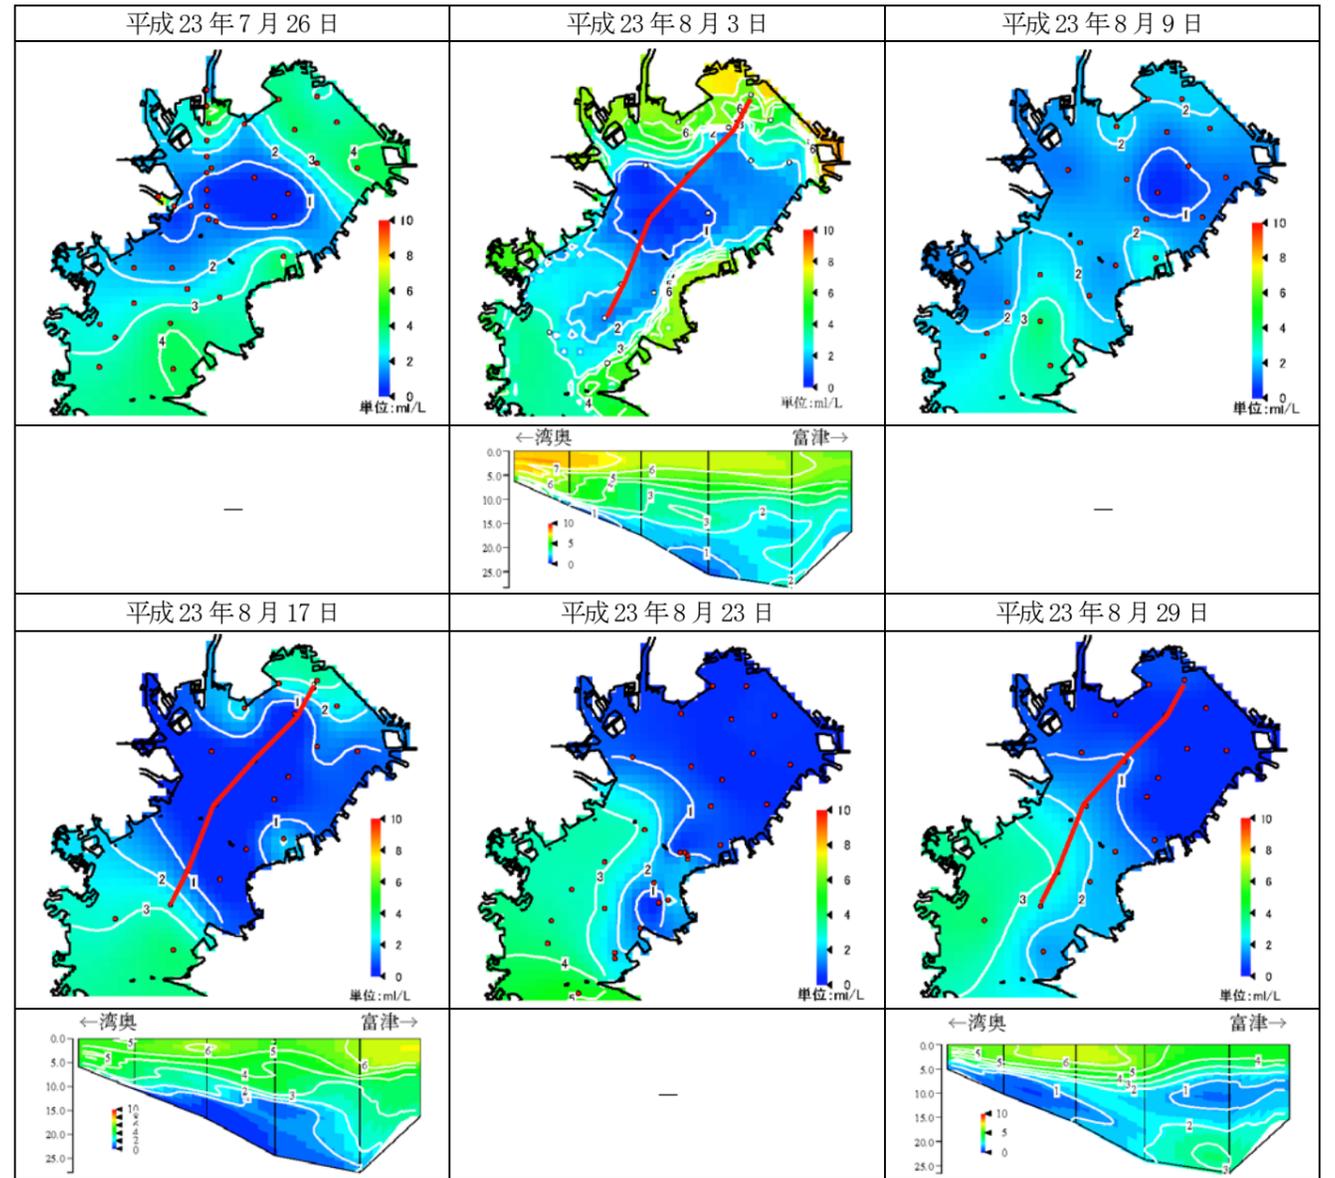
資表-1(1) 平成23年度春季、夏季（供用後）における東京湾の貧酸素水塊の状況（水平・鉛直分布）

[平成23年度春季]

[平成23年度夏季]

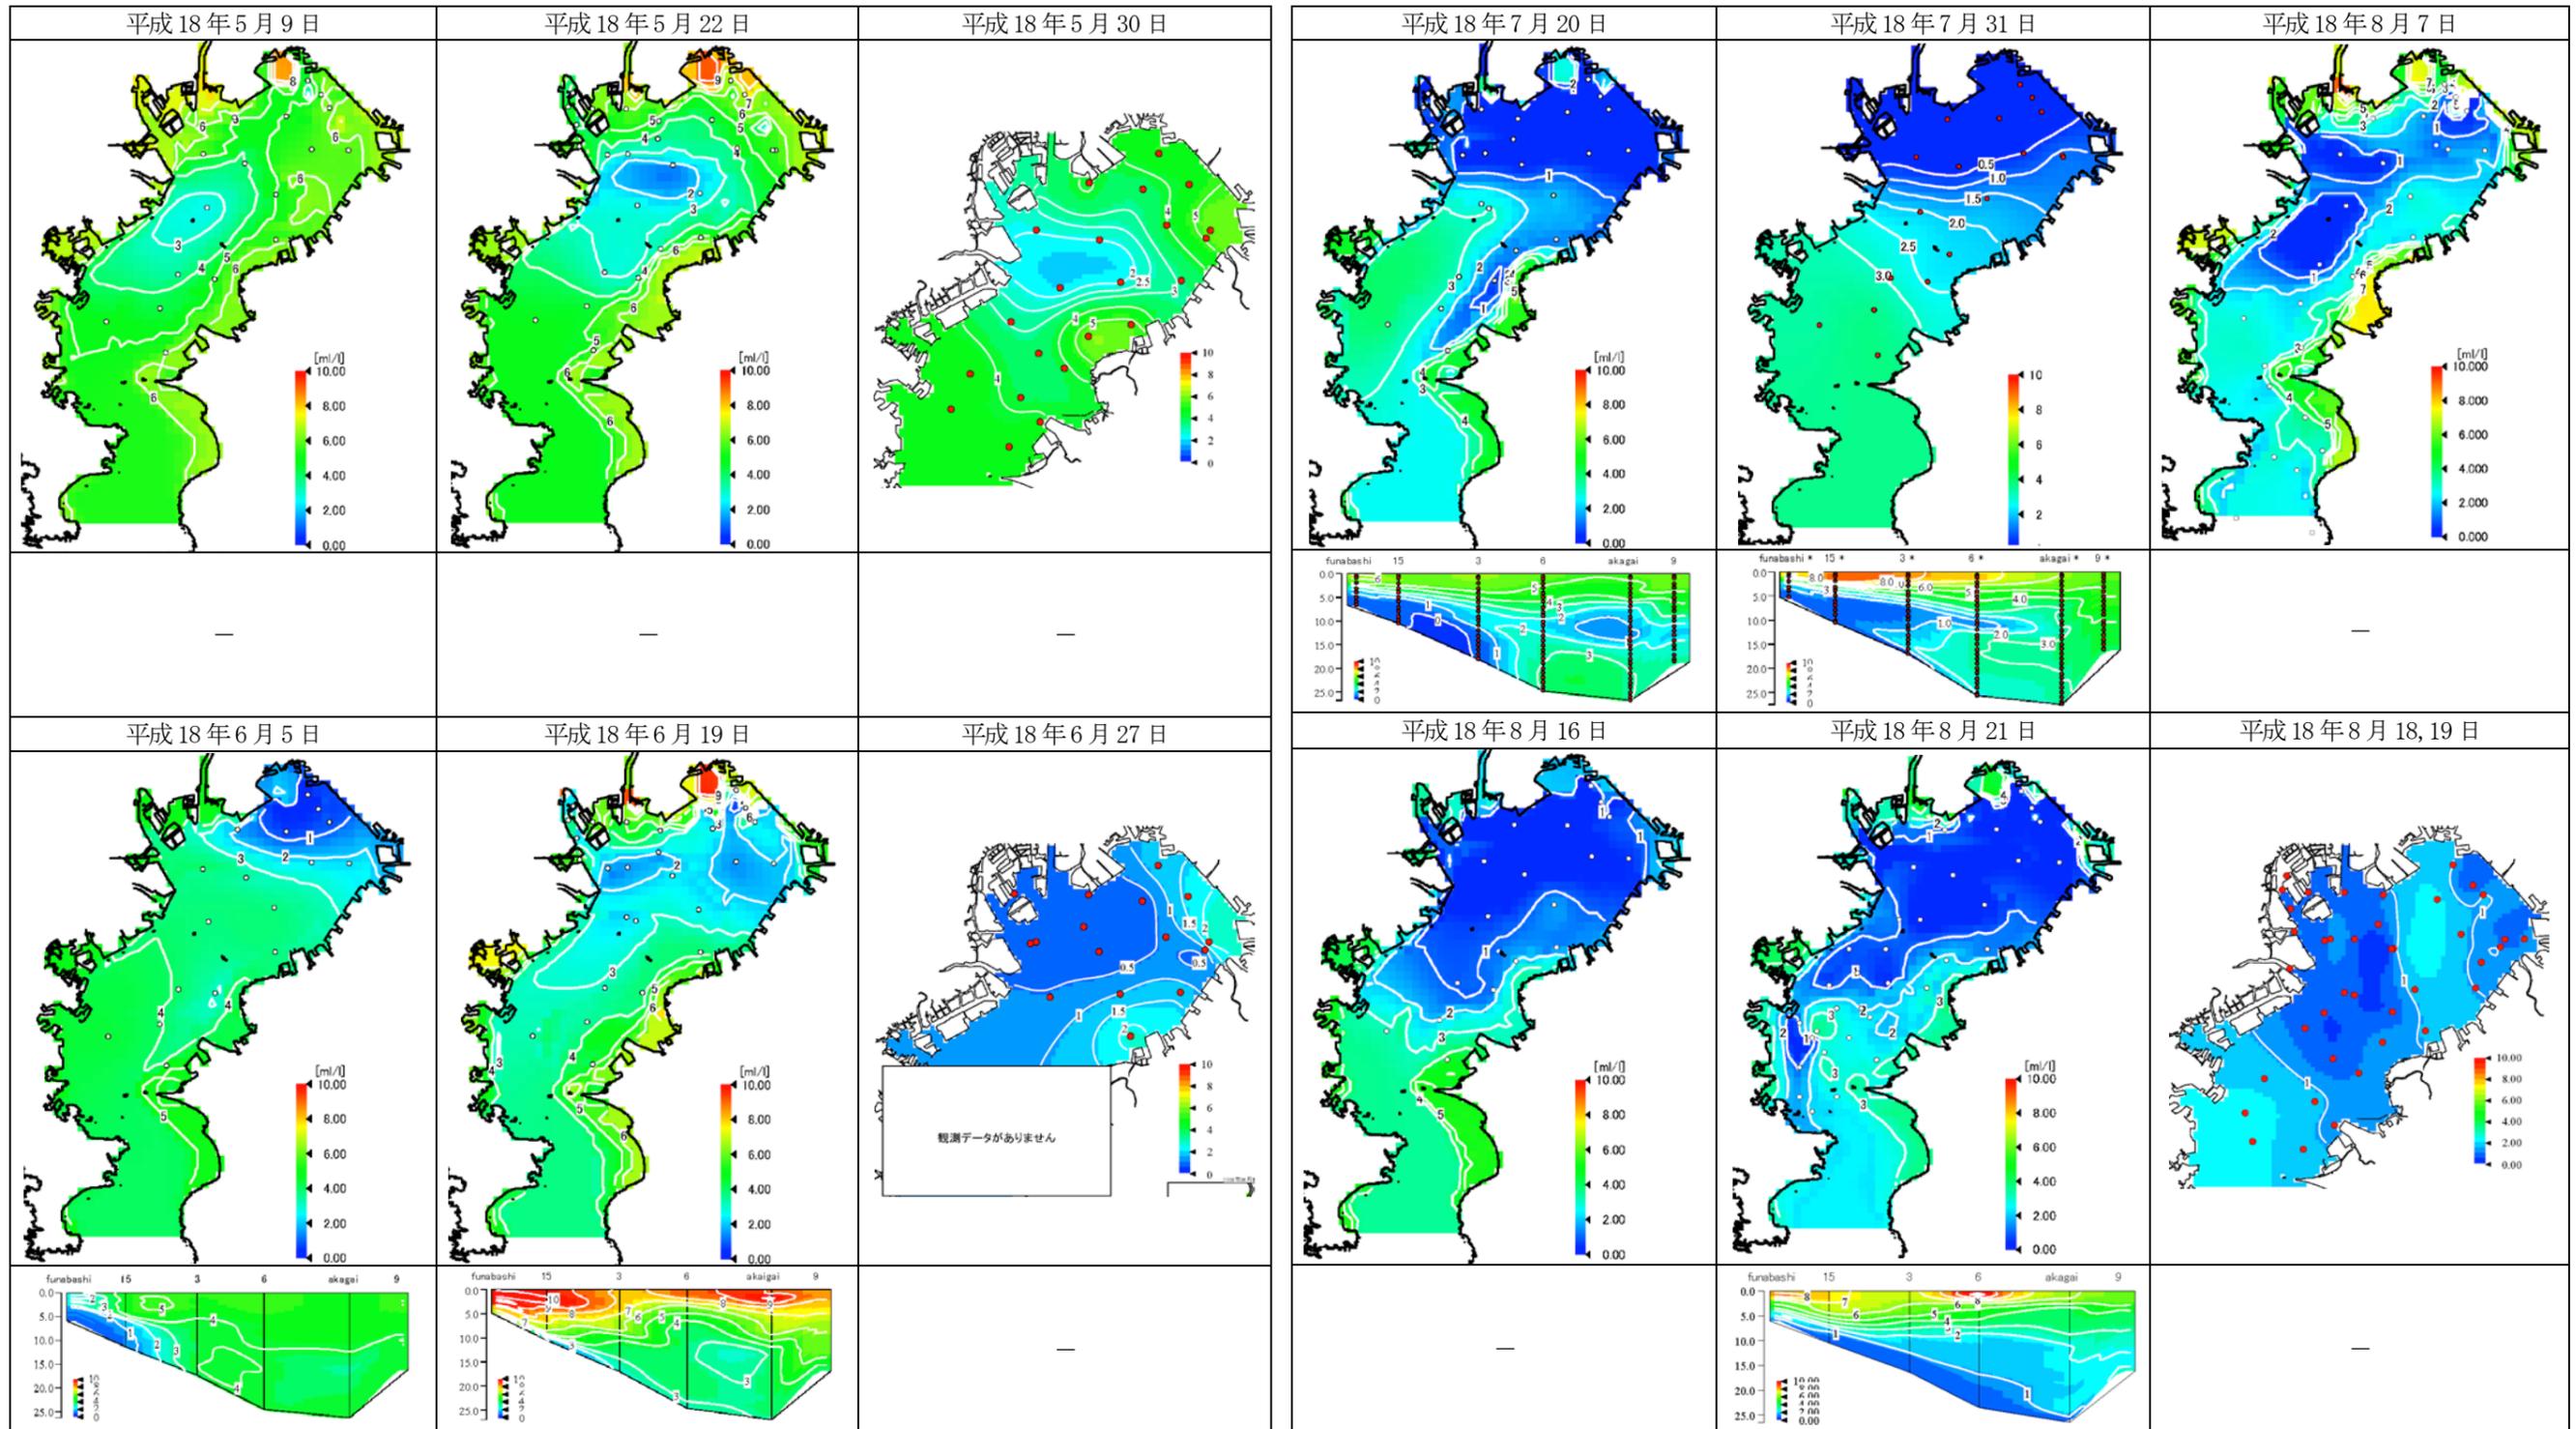
資表-1(2) 平成18年度(工事前)春季、夏季における東京湾の貧酸素水塊の状況(水平・鉛直分布)

注) 平成18年6月27日調査結果については、湾口部の地点が欠測の為水質分布の記載が無い。

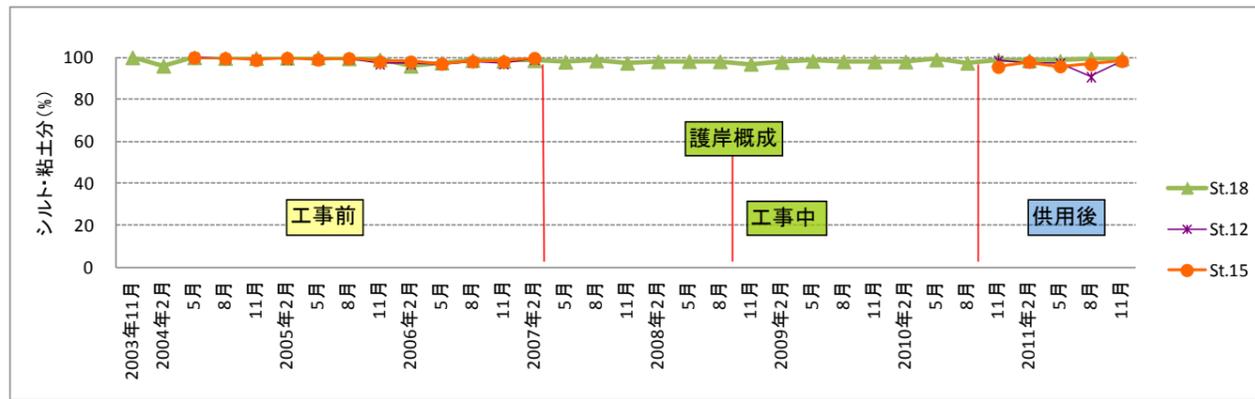
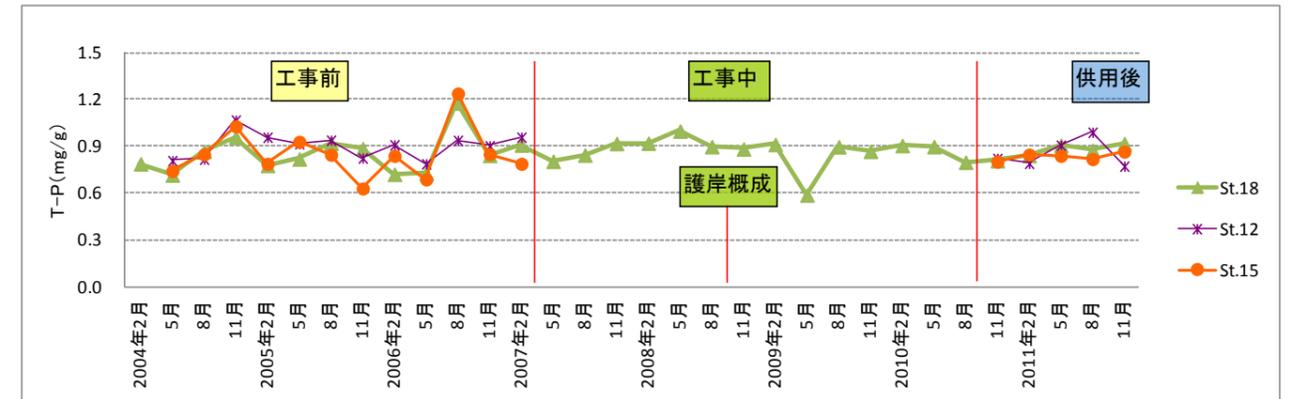
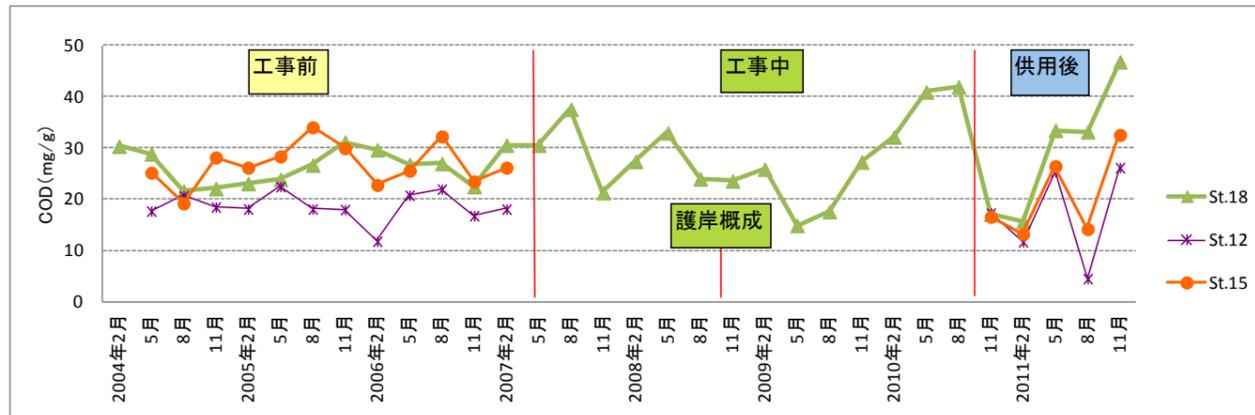
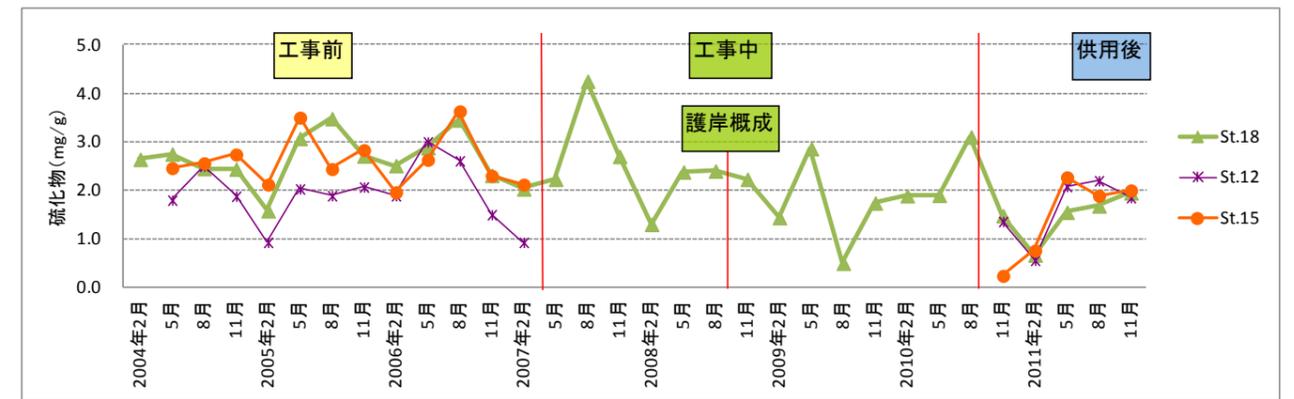
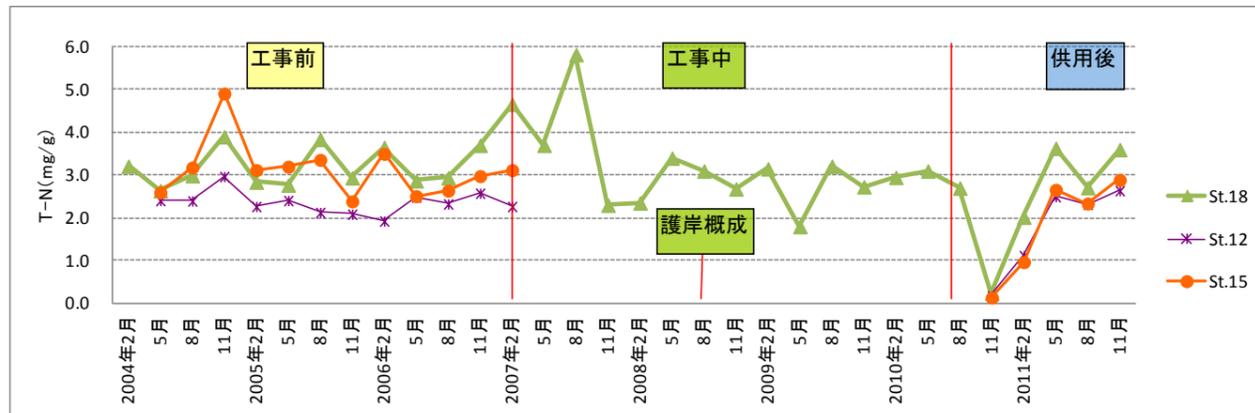
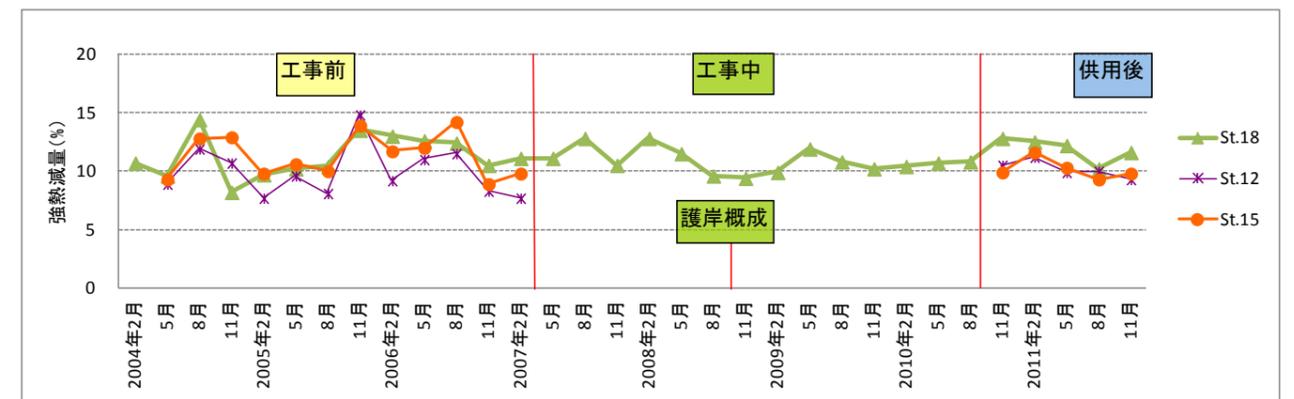
資図-4 暗環境周辺における底質経年変化

注) 2011年11月データは速報値である。
