## ～ 埋立部：護岸背後の管中混合処理土が陸地化～

## ～ 棧橋部：ジャケット108基目(55%)の据付が完了～

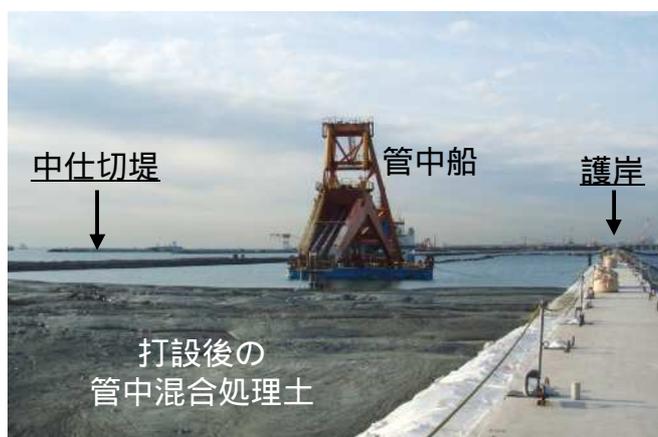
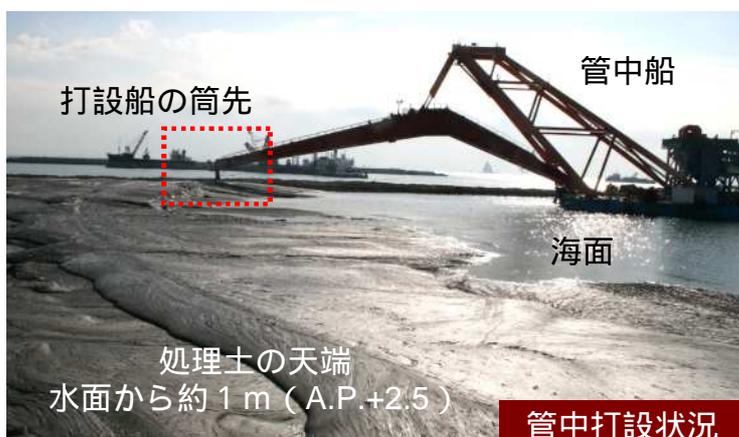
管中打設状況

処理土の筒先は、処理土内に入れた状態でポンプ打設を行う。

- ・平成20年11月10日より、3船団で施工を進めている管中混合処理土(浚渫粘性土にセメントを混ぜ軽量化, 高強度化)が護岸背後の一部において陸地化した。
- ・現在は、昼夜間連続施工による大量急速施工を進めており、約25%が完了している。
- ・引き続き、管中混合処理土の打設及び提内揚土の施工を急ピッチで進めていく。

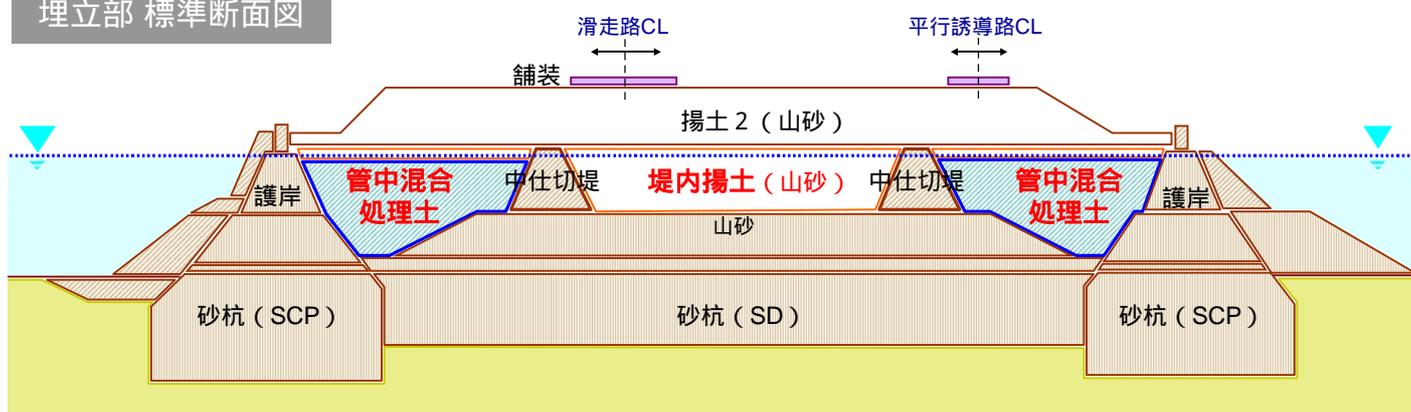
### 埋立部 標準断面図

埋立部の進捗率約54% (資材投入ボリュームに対する比率)   施工完了
