京浜港湾事務所

工事名 横浜港大黒地区岸壁(-12m) (改良) 上部工撤去工事
 工期 令和元年 7月 3日 ~ 令和 2年 3月13日
 施工会社 東洋建設株式会社 横浜支店
 工事内容 岸壁改良 (水深12m) のため、既設岸壁 (水深7.5m) の撤去を行います。

横浜港大黒ふ頭地区再編改良事業

横浜港大黒地区岸壁(-12m)(改良)上部工撤去工事

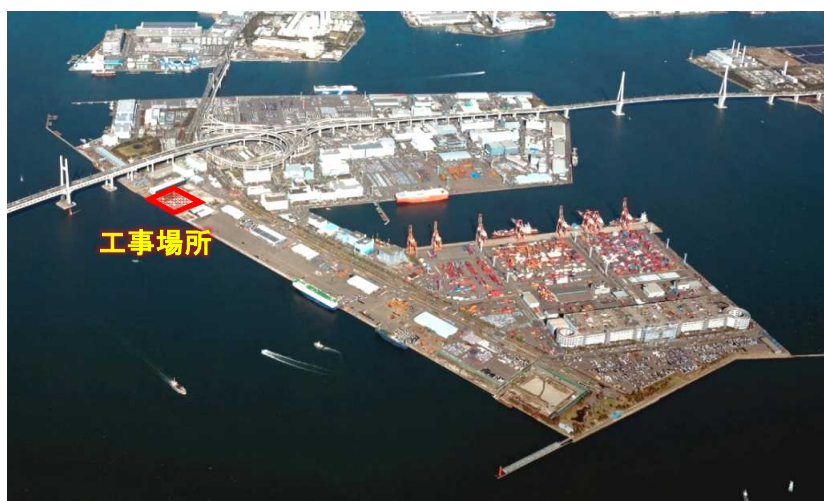
年度	H28	H29	H30	R1	R2	R3
岸壁(水深12m) (改良)		本工事				
航路・泊地(水深12m)						
泊地(水深12m)

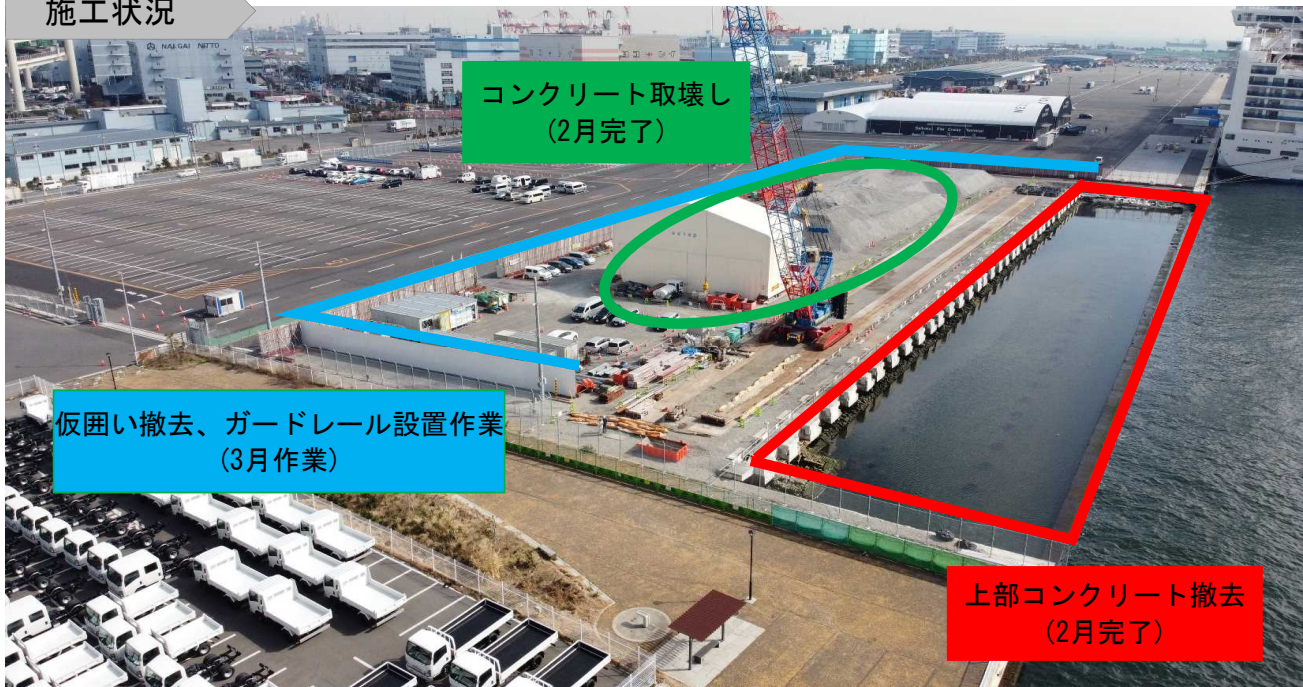
施工状況

コンクリート取壊し
(2月完了)

仮囲い撤去、ガードレール設置作業
(3月作業)

上部コンクリート撤去
(2月完了)

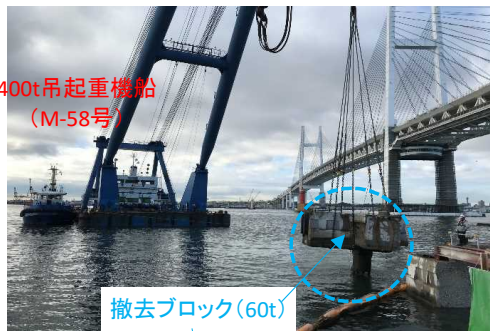
400t吊起重機船
(M-58号)

海側の杭が付いた巨大な梁ブロックは400t吊起重機船で撤去しました。ブロックは1つ当たり、60t(普通自動車40台分)ほどの重さがあります。

撤去ブロック(60t)

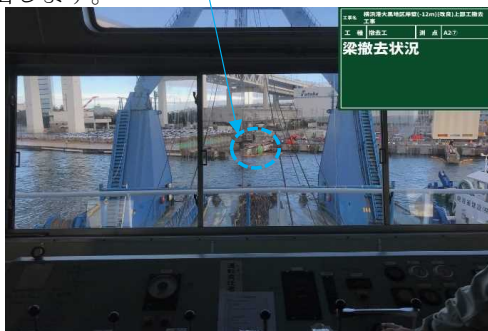
起重機船の操縦席からの光景です。船長はクレーン操作をしながら、船員に操船の指示を出します。

横浜港大黒地区岸壁(-12m)(改良)上部工撤去工事
工種 撤去工 期 3/27
梁撤去状況

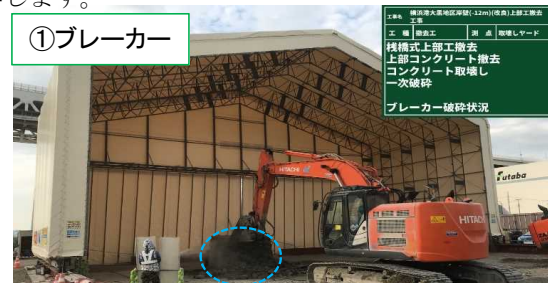
①ブレイカー

撤去したブロックを①ブレイカー、②マグネットコア、③自走式破砕機で徐々に細かく砕石状になるまで破砕します。

横浜港大黒地区岸壁(-12m)改良)上部工撤去工事
工種 撤去工 期 3/27 取壊しヤード
構構式上部工撤去
上部コンクリート撤去
コンクリート取壊し
一次破砕
ブレイカー破砕状況

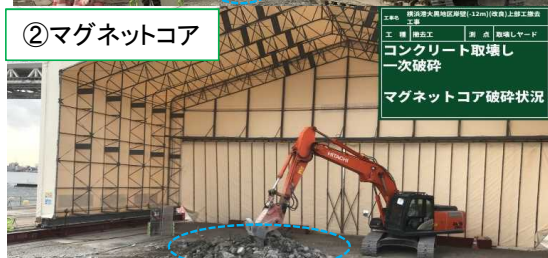
②マグネットコア

横浜港大黒地区岸壁(-12m)改良)上部工撤去工事
工種 撤去工 期 3/27 取壊しヤード
コンクリート取壊し
一次破砕
マグネットコア破砕状況

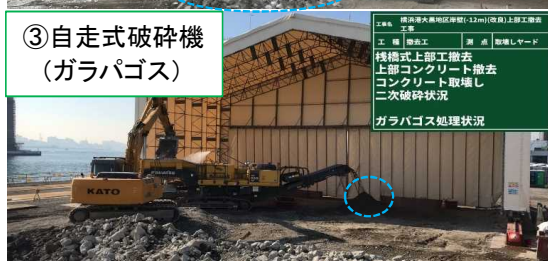
③自走式破砕機
(ガラパゴス)

横浜港大黒地区岸壁(-12m)改良)上部工撤去工事
工種 撤去工 期 3/27 取壊しヤード
構構式上部工撤去
上部コンクリート撤去
コンクリート取壊し
二次破砕状況
ガラパゴス処理状況

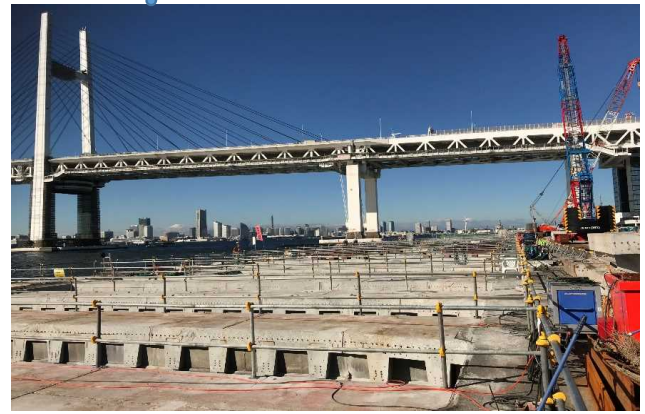
転落防止手摺

各開口部には必ず手摺を設置し、海中転落災害の防止に努めました。整然と並んだ手摺の効果で、周囲の整理整頓も徹底するようになりました。

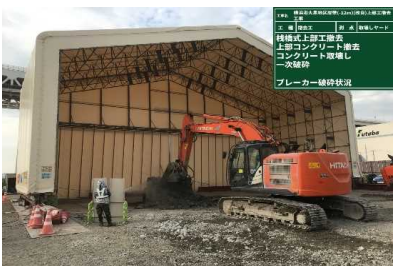
仮設テント設置と散水者の配置

仮設テントによる粉塵の飛散防止を行いました。加えて、粉塵が発生する作業には必ず散水者か、自動散水装置を配置しました。また粉塵計により、粉塵が飛散されているかどうかを定量的に判断しました。
