# 東京湾水質連続観測データ

## 補正済みデータに関する説明書

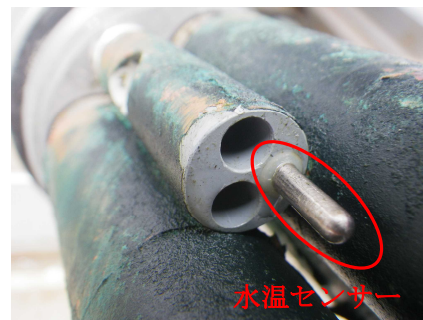
水温センサーは検温部が突き出た構造で、付着物に覆われても異常値は発生しにくい特徴があります。

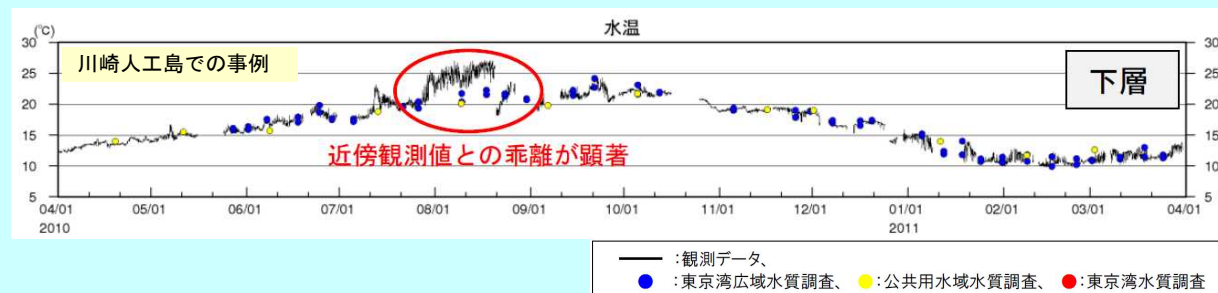
モニタリングポストの近傍で実施されている公共用水域水質調査結果等の観測値と比較し、異常値の可能性のあるデータを抽出しました。

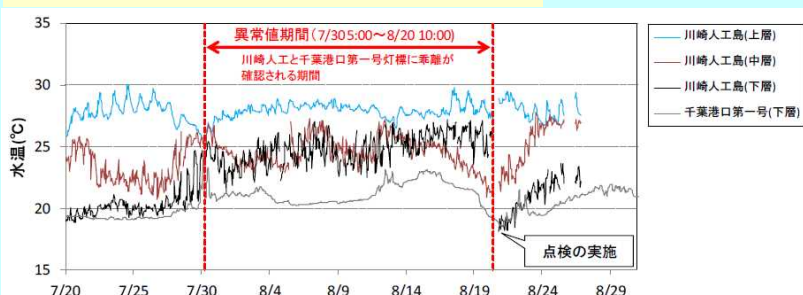
川崎人工島と千葉港口第一号灯標のデータを比較

②で抽出したデータについて、他のモニタリングポストと比較し、異常値であるかを最終的に判定しました。

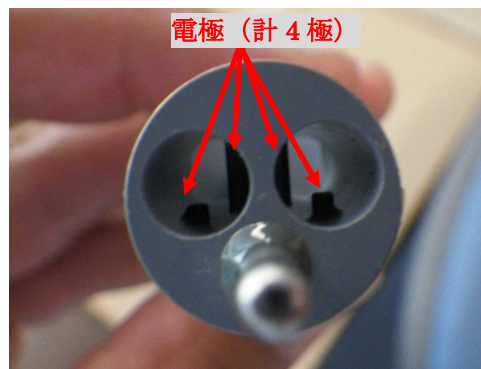
塩分センサーは、筒状の通水部の内側に配置された電極により電気導電率を測定し、塩分に換算しています。このため、通水部に生物などが付着すると異常値が発生します。

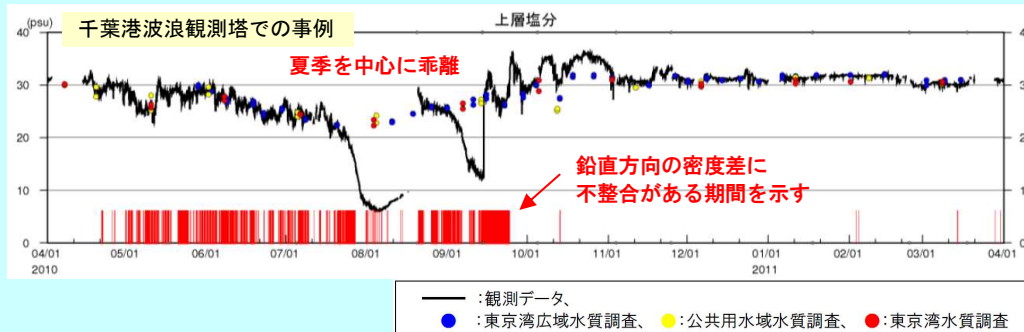
- モニタリングポストの近傍で実施されている公共用水域水質調査結果等の観測値と比較し、異常値の可能性があるデータを抽出しました。
- 鉛直方向の密度差が逆転している期間についても異常値の可能性があるデータとしました。

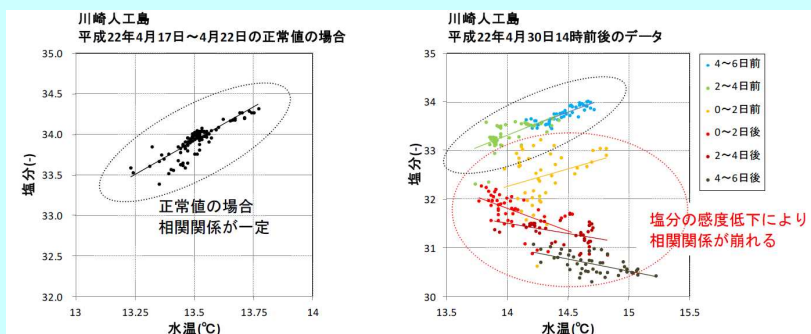
②で抽出したデータについて、水温と塩分の相関図（T-Sダイアグラム）を作成し、水温と塩分の比例関係が崩れる時期を異常値の発生時期と判定しました。

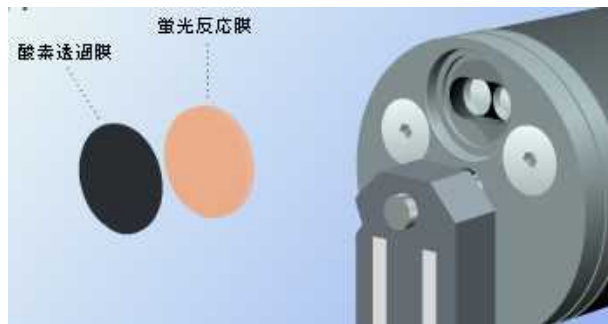
DOセンサー内の蛍光反応膜は酸素透過膜の内側にあり、海水中に直接光を発していないため、浮遊物等の影響は受けにくいですが、酸素透過膜に付着物があると異常値が発生します。また、酸素透過膜の酸素濃度が安定するまで時間を要するため、海水交換が遅い場合にも正確な測定ができません。

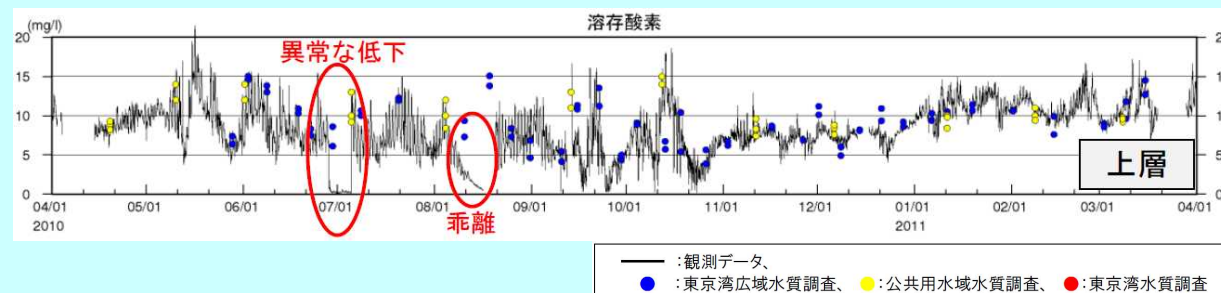
モニタリングポストの近傍で実施されている公共用水域水質調査結果等の観測値と比較し、異常値の可能性があるデータを抽出しました。

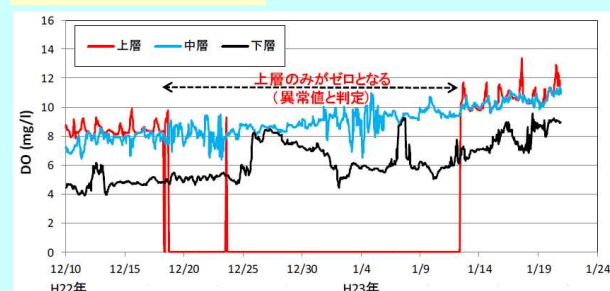
##### 同一地点での層別比較

②で抽出したデータについて、他のモニタリングポストやクロロフィル観測値と比較を行い、異常値であるかを最終的に判定しました。

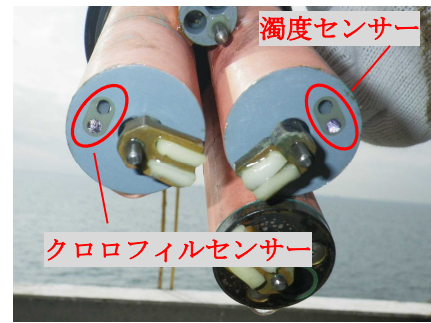
濁度センサーは近赤外発光ダイオードから光を発し、受光部で検出した反射光の強さを濁度に換算します。クロロフィルセンサーは青色発光ダイオードから光を発し、受光部で検出した海水中のクロロフィル a の蛍光強度をクロロフィル量に換算します。このため、両センサーともに受光部付近に付着物や浮遊物が存在するときに異常値が発生します。

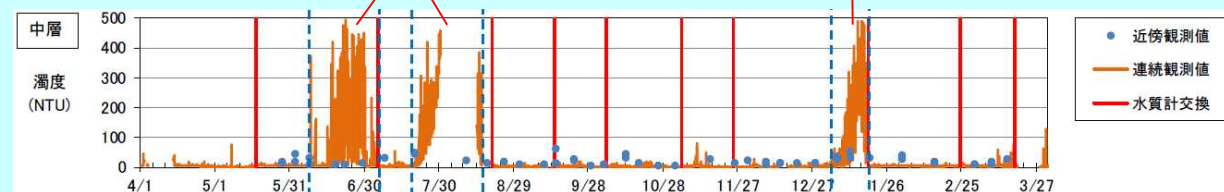
#### 浦安沖地先での事例

モニタリングポストの近傍で実施されている東京湾広域水質調査等の観測値と比較し、異常値の可能性のあるデータを抽出しました。

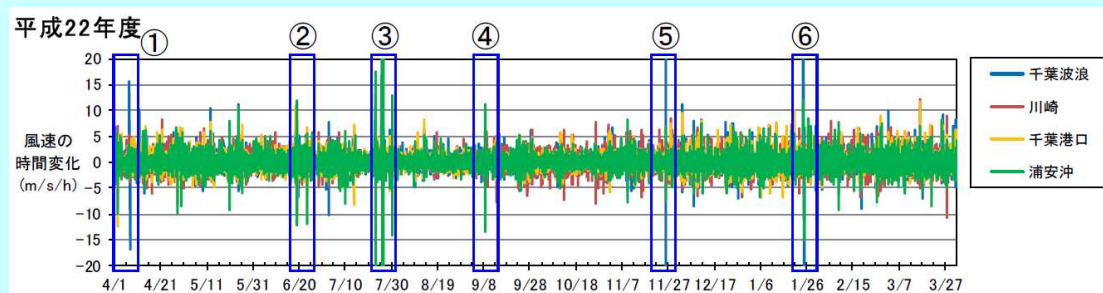
観測値の1時間の変化（時間変化値）が15m/s以上の期間を異常値候補とし、その期間について地点間のデータを比較するなどの方法で精査し、異常値かどうかを判定しました。

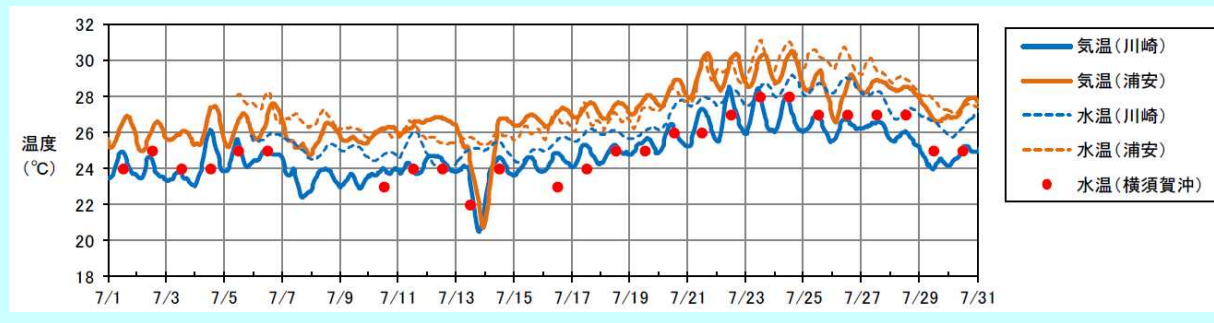
川崎人工島の気温データは他の地点に比べ、夏期は低く推移する傾向があります。この要因は川崎人工島の南側海域の海水温が低いことによる自然現象であると判断しています。

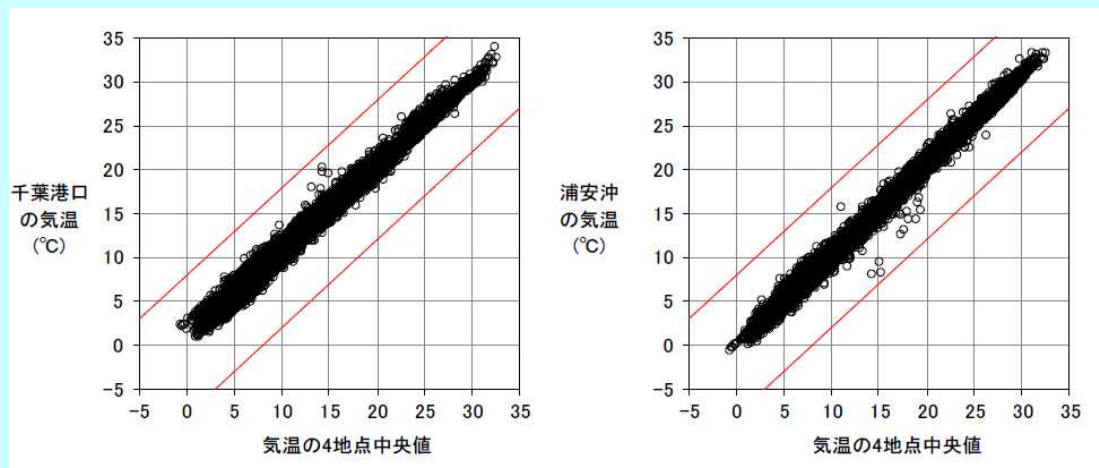
- 平成 22 年、23 年度のデータについて地点間の比較や近傍乾燥値の比較を行った結果、異常値は確認されませんでした。
- 2 年間の毎時データについて、モニタリングポスト 4 地点の中央値と各地点を比較すると、中央値からの差が  $\pm 8^{\circ}\text{C}$  以上となるデータはありませんでした。

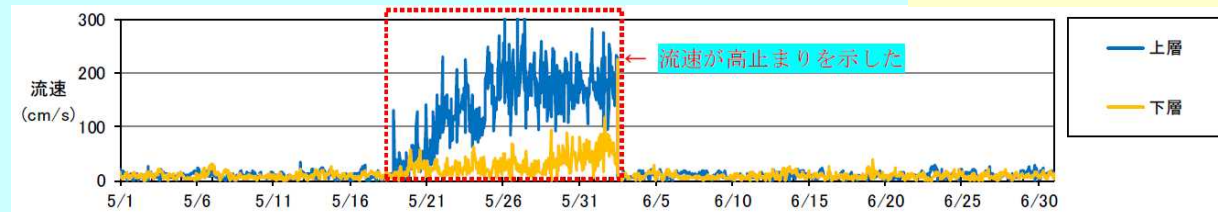
千葉港波浪観測塔での事例

流速の速い状態が継続するなど、異常値とみられる期間を抽出し、基準方位や信号強度の変化から流向流速計が埋没、転倒した時期を判定しました。

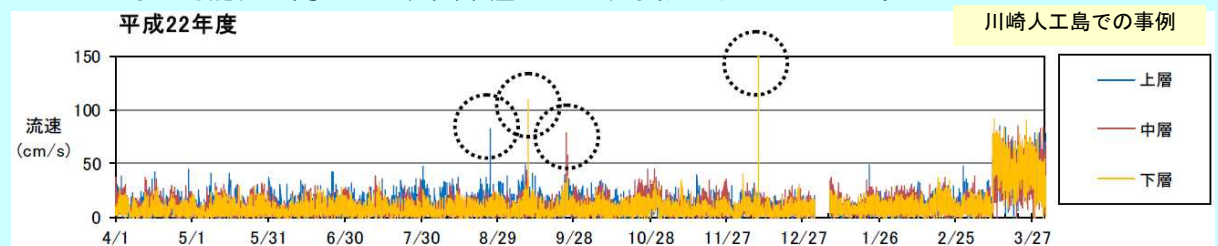
- 観測値の1時間の変化（時間変化値）が40cm/s以上となるスパイク状のデータを異常値として抽出しました。
- ただし、東北地方太平洋沖地震による津波を捉えたとみられるデータについては、実データである可能性が高いため、異常値として取り扱いませんでした。
