# 事故別注視ポイント集

—STOP労働災害・公衆災害—

関東地方整備局 港湾空港部

令和 8年 3月

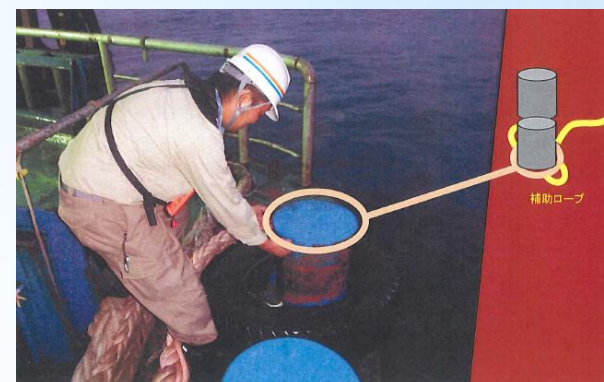
浚渫船のビットと舳ロープに手を挟む

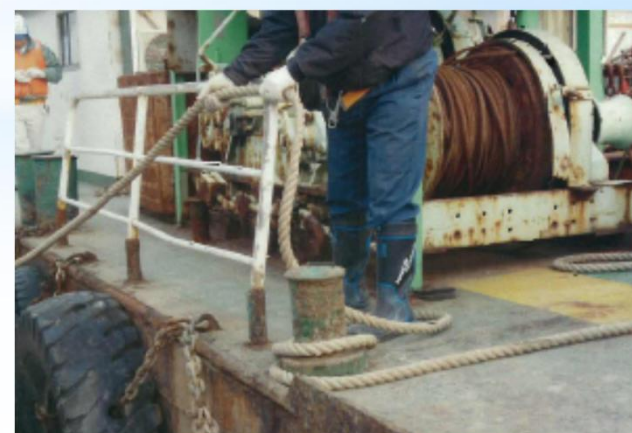
舳ロープに足を巻き込まれる

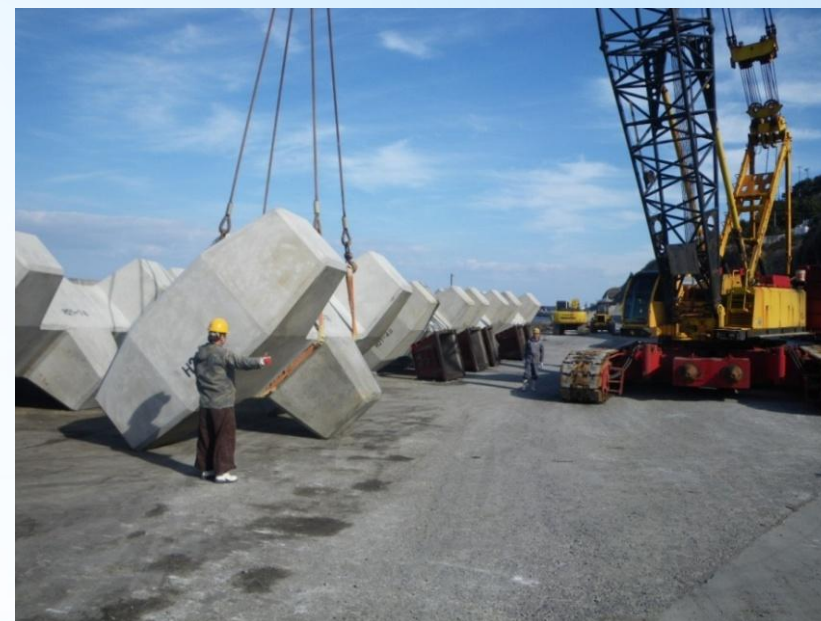
地切りしたブロックの横揺れを止めようとして、仮置き済みのブロックとの間に手を挟む

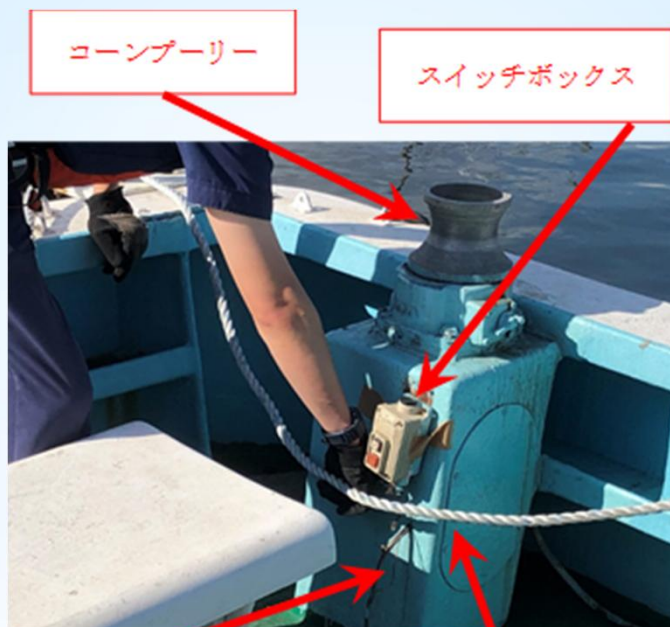
- アンカーロープが緊張して、スイッチボックスが引っ掛かり身体に吹き飛び負傷した。
- あわててアンカーロープを外そうとした際、手をはさまれた。

※通常、アンカーロープはコーンプーリーの  
外側を通す。

- アンカーロープが緊張状態でロープをつかんでいないか。
- 船の構造・特徴、船上作業での危険要因・注意事項を確認し、作業を行っているか。
- アンカーロープなど破断・破損により、飛来する範囲内に立ち入っていないか。
- アンカーロープは決められたルートを通しているか。
- アンカー作業及び船の固定に関する手順書を作成し、周知しているか。

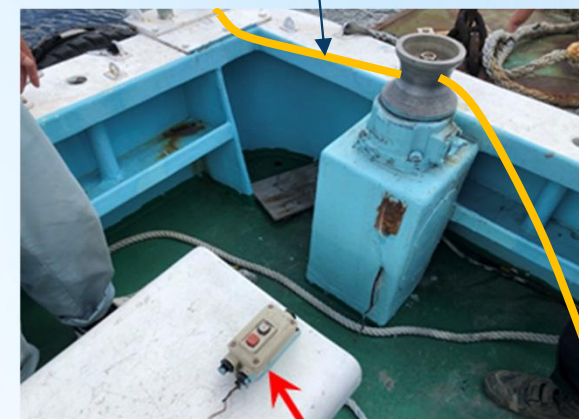
ロープが緊張し飛ばされたスイッチボックスが  
腕に当たり負傷

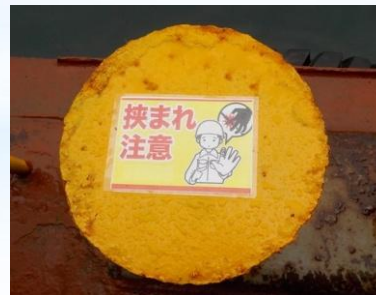
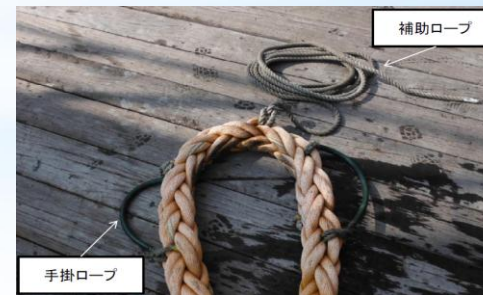
作業船の綱取り作業中に、作業船のビットと係留ロープに手をはさまれた。

再発防止対策（表示標・視認性向上）

- 作業手順書を作成し、作業手順の周知を行っているか。
- 船員に手を挟むことの注意喚起を行っているか。
- 舳い綱とクロスビットの間に手を入れていないか。
- 舳ロープに補助ロープを取り付けているか。
- ロープはビットの間に挟まれないところを持っているか。

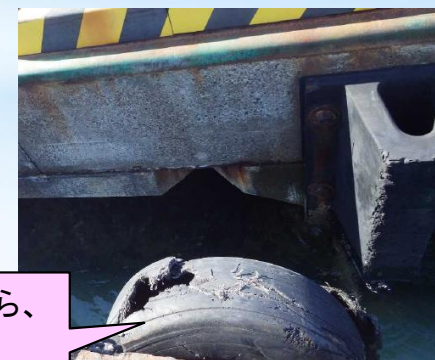
岸壁に係留する際、船員が誤って海中に転落し、岸壁と台船の間にはさまれた。

綱を持って乗降しようとしたら、  
バランスを崩した

- 救命胴衣を着用しているか。
- 綱を持ったまま乗降していないか。
- 船長等の合図後に乗降しているか。
- 乗降場所を決めているか。
- 係留時は陸上と海上に一人ずつ作業員を配置しているか。

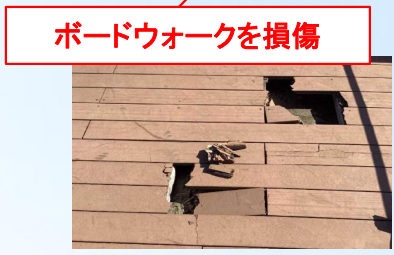
ボードウォークを損傷

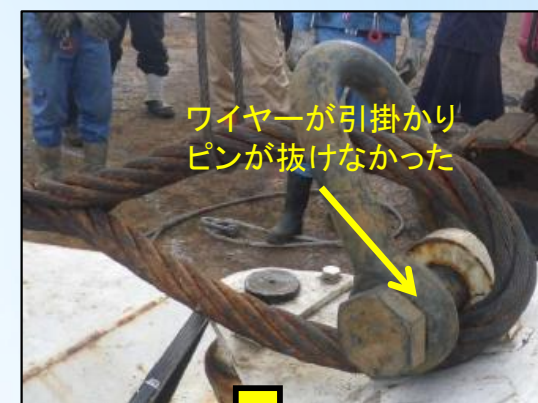
事故発生時

起重機船で吊って緩めようとした

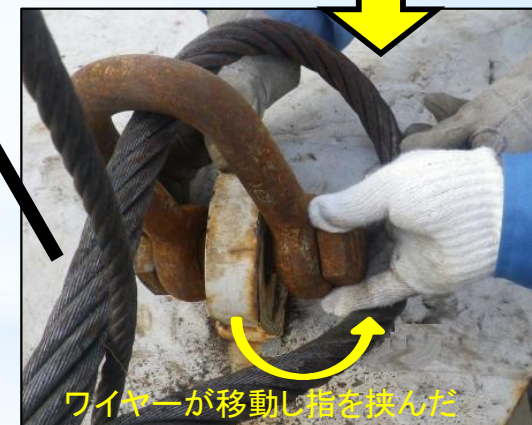
玉掛けワイヤーを直接手で掴み  
適正な位置にワイヤーを掛け直す  
際、手をはさまれた。

- 玉掛けの有資格者が玉掛け作業を行っているか。
- 専任の合図者を配置しているか。
- 合図者は適性な位置で合図をしているか。
- 介錯ロープを使用して作業を行っているか。

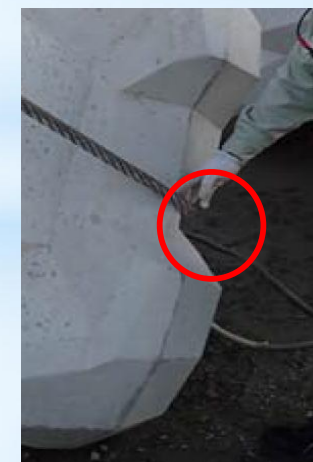
根固めブロックがズレ落ちて、潜水士が下敷きとなった。

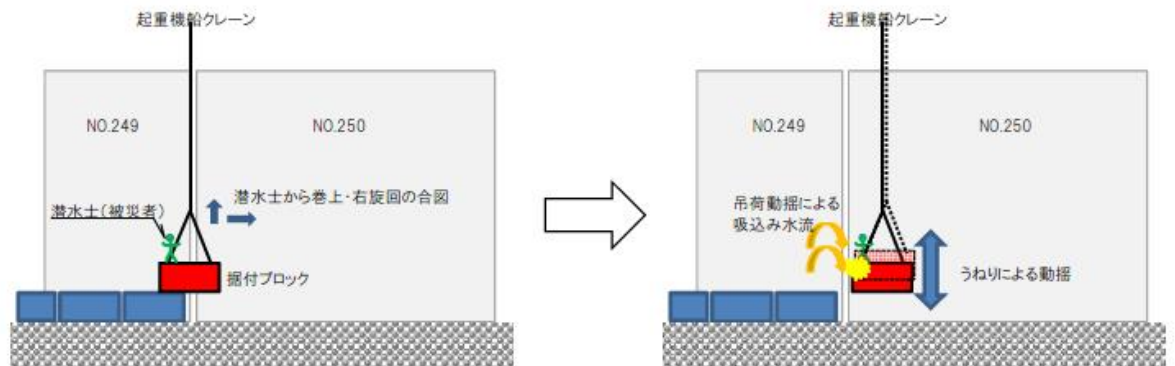
【当日の海象状況で潜水士船を使用した場合の作業状況図】

被覆ブロックを据付ける際、潜水士が被覆ブロックとワイヤの間に指をはさまれた。

- 潜水A旗が掲げられているか。
- ブロックと潜水士の離隔は十分か。
- ブロックの下に潜水士がいないか。
- 潜水士と連絡員間の通信は確認しているか。
- 港湾工事等潜水作業従事者配置要領を遵守しているか。

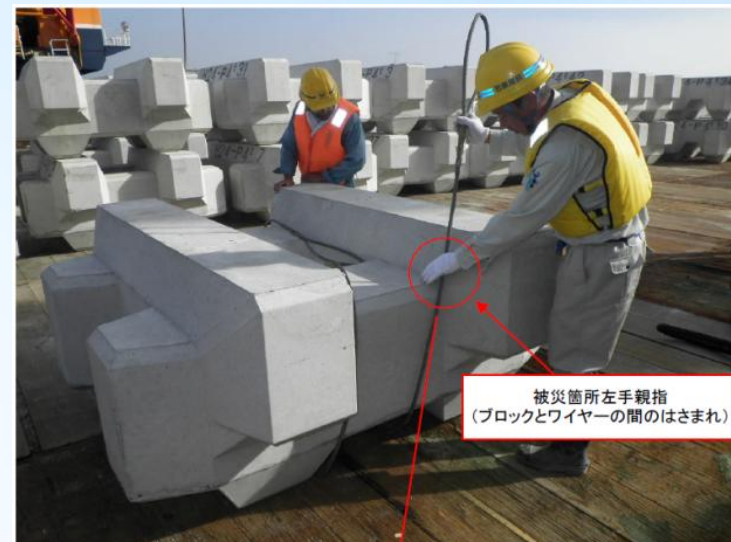
被災箇所左手親指 (ブロックとワイヤーの間のはさまれ)

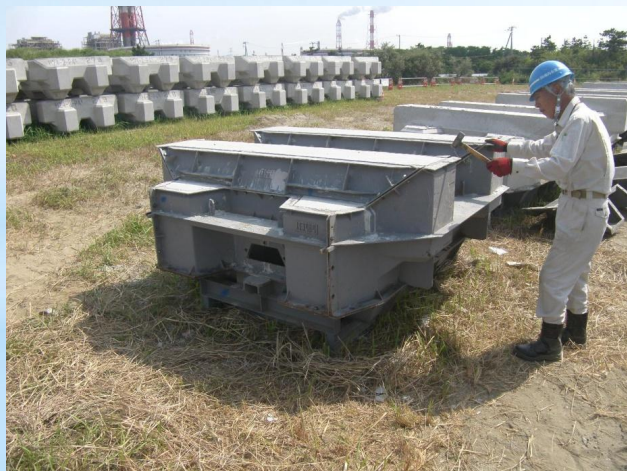
側枠を固定しているボルトをすべて取外した後、側枠の正面で型枠をハンマーで叩いた

- 作業手順書を作成し、作業手順を周知しているか。
- 安全保護具の着用を確認しているか。
- 型枠が落下のおそれがある場所に立っていないか。

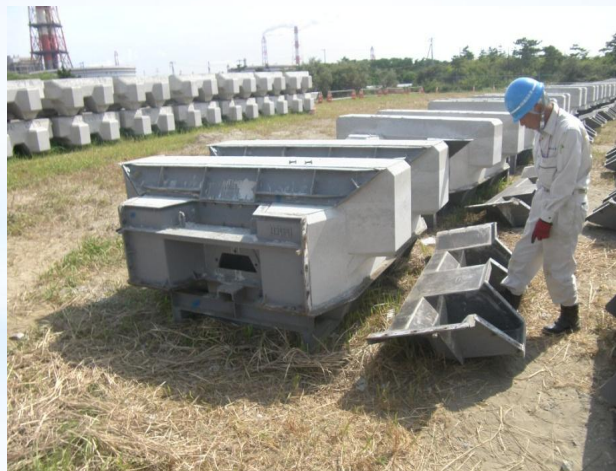
ハンマーの衝撃で、型枠の側枠が落下

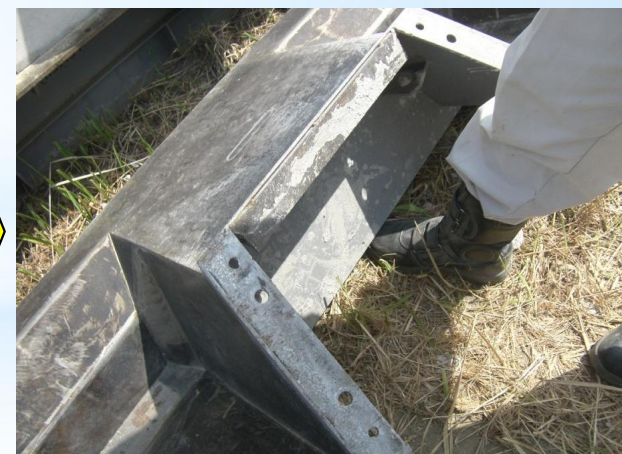
型枠の正面に立っていたため、右足親指を負傷

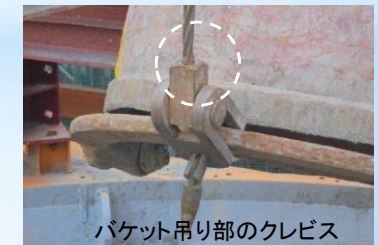
構造物と干渉しないよう吊フックに手を添えた際にフック滑車に手を巻き込まれた。

- 吊り作業中に直接吊具を触らないようにしているか。
- 構造物と干渉等した場合は、吊り作業を中断しているか。
- クレーン作業は、合図者が指示を行っているか。
- 不具合が生じた場合は、職長等へ報告しているか。

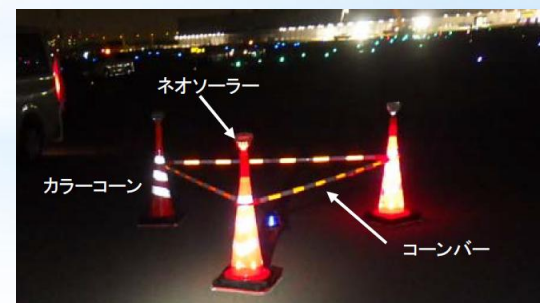
供用中の誘導路を横断するにあたり、管制官の指示で誘導路手前で待機したが、誘導路をトーイングで進入してきた航空機と担当者の車両と近かったため、停止位置の誤りに気づき、管制官からの許可を受ける前に誘導路を横断し航空機を一時停止させた。

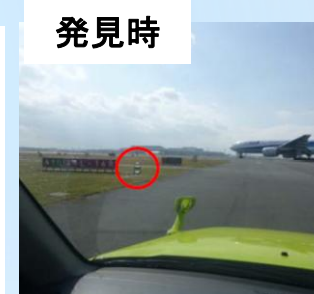
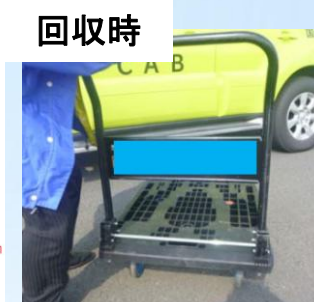
夜間作業終了後、施工区域に自走する手押し台車等を残置した際、舗装勾配や風の影響により自走し、誤進入した。

・手押し台車が舗装勾配や風の影響で自走し、誘導路を横断

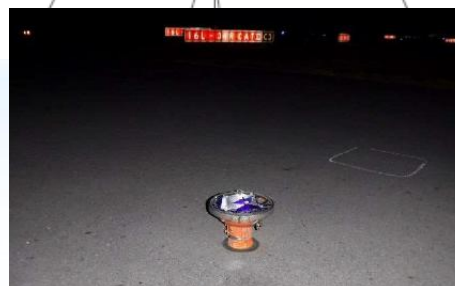
夜間作業終了後、連絡車等の車両を移動する際、灯火養生のない航空灯火を損傷させた。

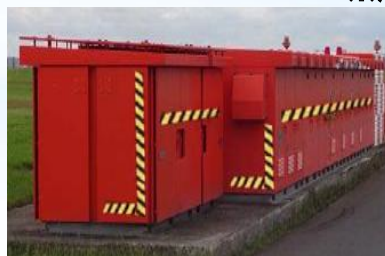
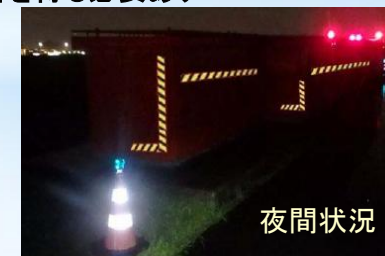
夜間作業を終了した工事用車両が仮設ヤードに移動する際、場周道路脇のキュービクルに衝突し、建屋を損傷させた。

- 車両運行ルート上の危険箇所を周知しているか。
- 運転手が夜間作業に不慣れで疲れが重なっていないか確認しているか。
- 運転手や同乗者が居眠りしない様、居眠り防止措置を施しているか。
- 運転前に身体のリフレッシュを行っているか。
- 安全運転に対する教育を繰り返し行っているか。

防止対策：反射テープにより視認性向上  
※所有者の了解を得る必要あり

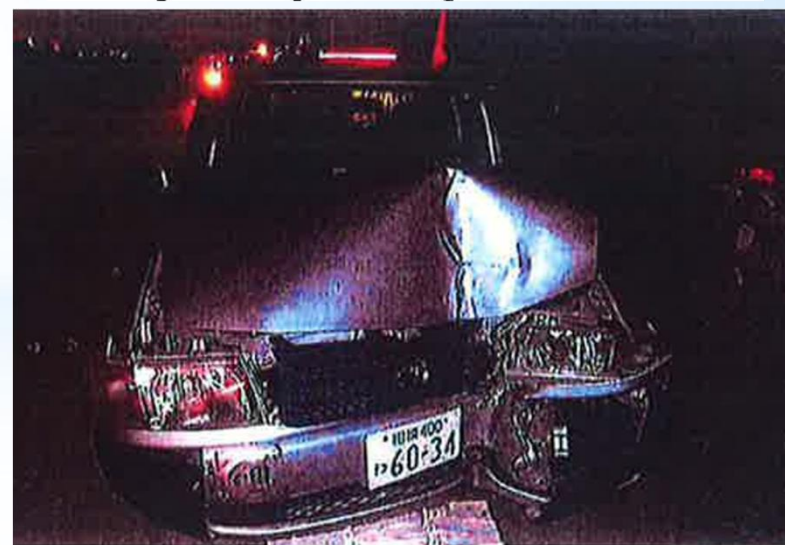
朝礼に参加するため仮設ヤードに移動する途中、場周道路のコーナー部を通過する際、わき見運転によりガードレールに衝突し、破損させた。

・運転中集中力を欠きガードレールに衝突した

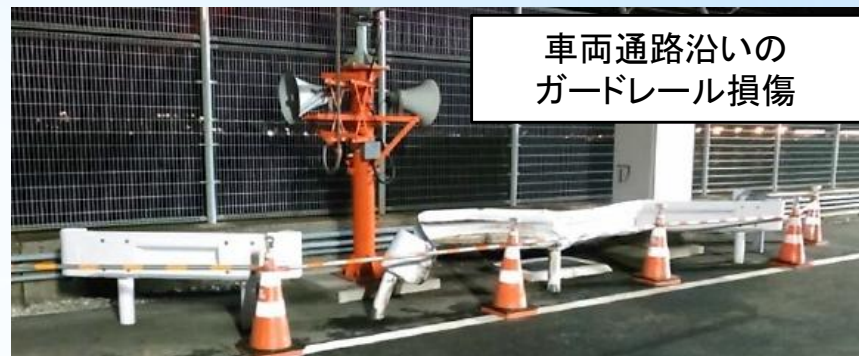
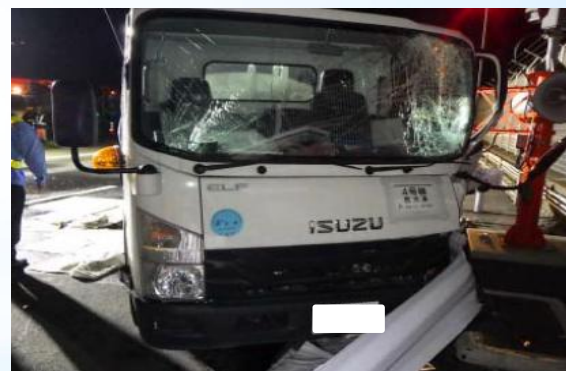
散水車が仮設ヤードから待機ヤードへ移動する際、居眠り運転により車両通路沿いのガードレールに衝突し、破損させた。

- 車両運行ルート上の危険箇所を周知しているか。
- 運転手が夜間作業に不慣れで疲れが重なっていないか確認しているか。
- 運転手や同乗者が居眠りしない様、居眠り防止措置を施しているか。
- 運転前に身体のリフレッシュを行っているか。
- 安全運転に対する教育を繰り返し行っているか。

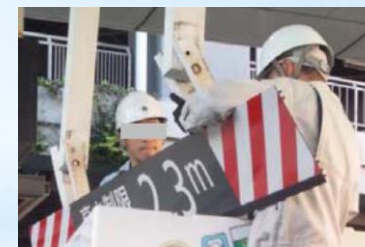
トラックの荷台に仮設トイレ等の工事用資機材を積み込み空港内道路を走行する際、荷台の積載高を把握せず、高さ制限がある駐車場入口等の空港施設と衝突した。

・一般道を走行中、道に迷い駐車場に進入し、高さ制限標識に接触

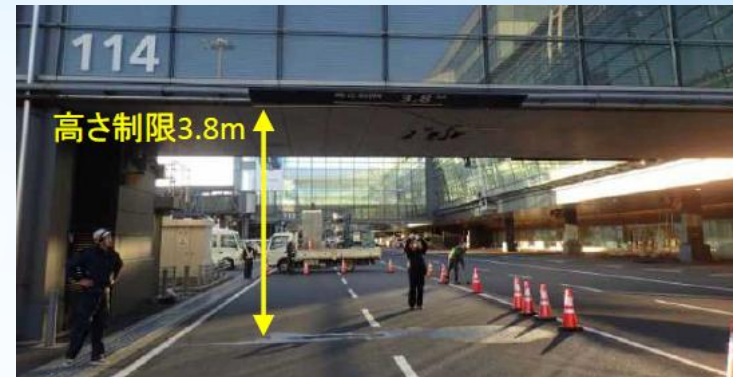
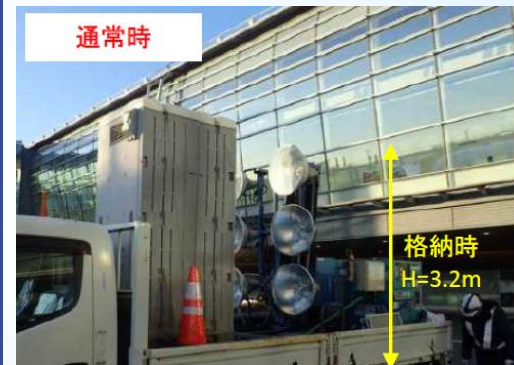
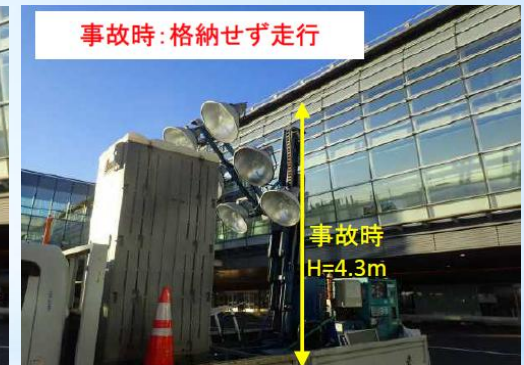
夜間作業を終了した工事用車両が荷台に照明器具を積込んで走行する際、照明器具のブームを下げないまま走行したため旅客施設を損傷した。

- 運転手は事前に現場周辺の走行ルートを確認しているか。
- 運転手は事前に積載高を確認しているか。
- ターミナル前道路（4.5m）及び駐車場入り口（2.3m）の高さ制限の存在を運転手に周知しているか。
- 制限区域内の夜間走行は、熟知した者が先導しているか。
- 夜間作業終了後、照明のブームを格納したことを確認しているか。

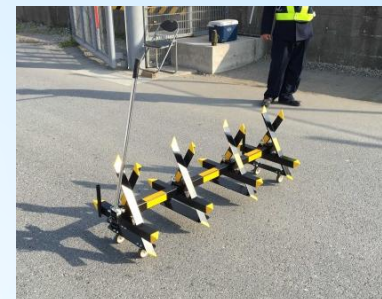
バリケード側面に接触

- 車両の運転者が漫然と運転しない様、  
日ごろからハザードマップにより繰り返し安全教育を行っているか。
- ハンドルにアクセル・ブレーキの踏み  
間違い防止のステッカーが貼られてい  
るか。
- 安全運転に対する教育を繰り返し行っ  
ているか。
- ゲート内は徐行運転を行っているか。

ハンドルにステッカー

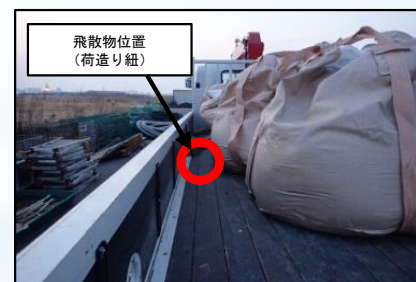
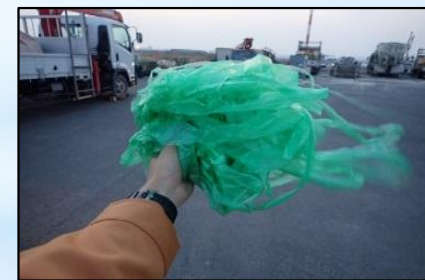
場周道路を作業車両が走行中に荷台の荷物（特に紐などの軽量物）の固縛が不十分で飛散して制限フェンスに絡まった。

- 作業車両の荷台に飛散しやすい物を置いていないかを運転前に確認しているか。
- 荷台の荷物等固縛が適切にされているか。
- 荷台をシート等で飛散しない様覆っているか。
- 飛散しやすい物は、助手席に置いてあるか。

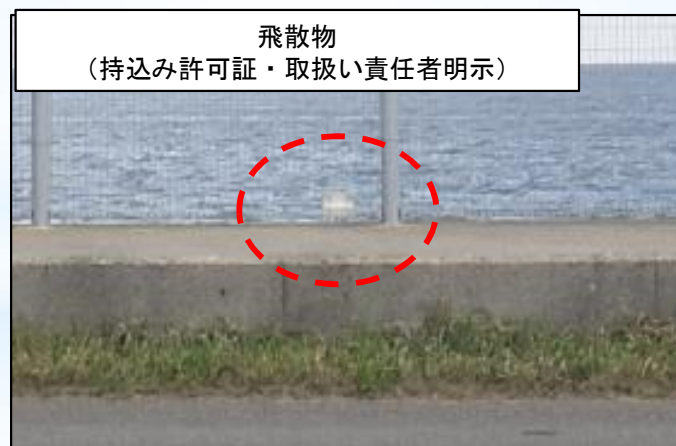
工事用車両などに「持ち込み許可証・取扱い責任者表示」シールを張付ける際、接着が不十分で風により飛散し制限フェンスに挟まった。

- 定期的に掲示物の接着状況を確認しているか。
- 掲示物の接着状況が悪く剥がれそうなものがないか。
- 掲示物を両面テープなど剥がれ易いもので貼付けていないか。

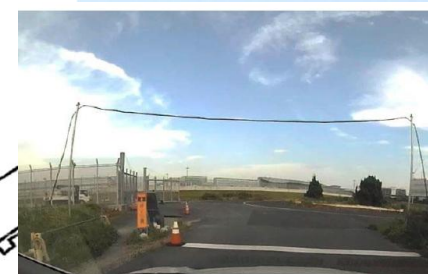
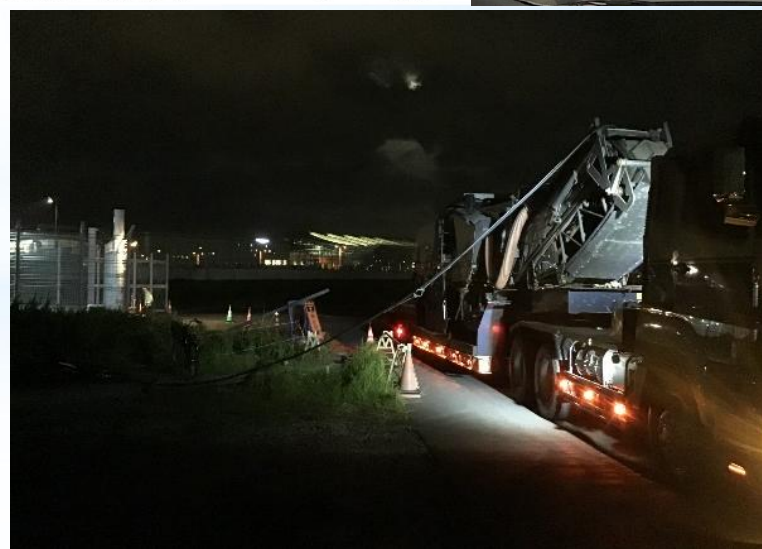
資機材をトレーラーに積み込み移動する際、架空線の存在を十分に確認せず走行し、架空線に接触した。

・トレーラー運搬中の機材が架空線に接触

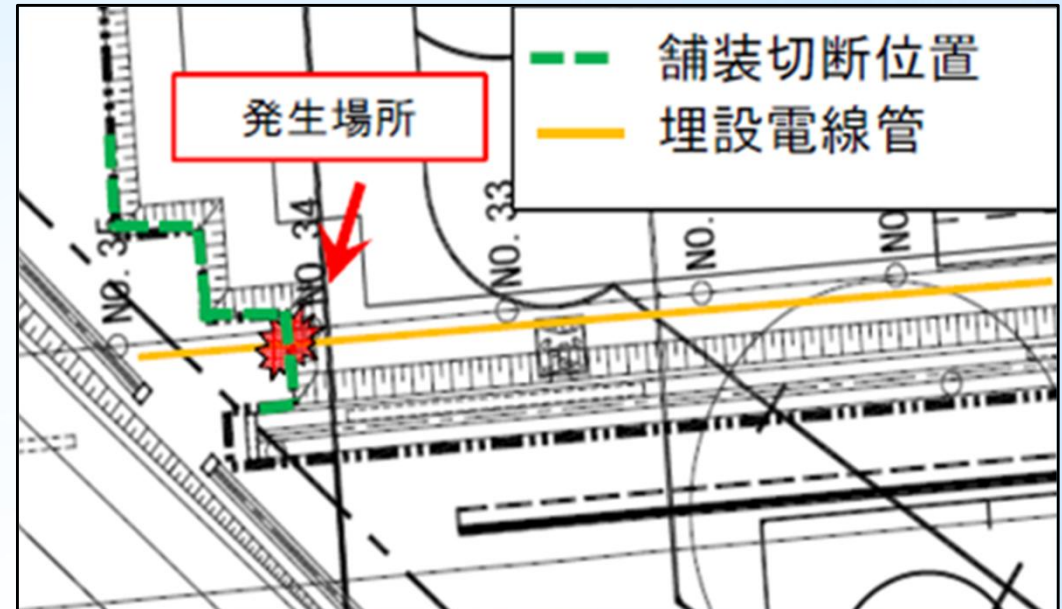
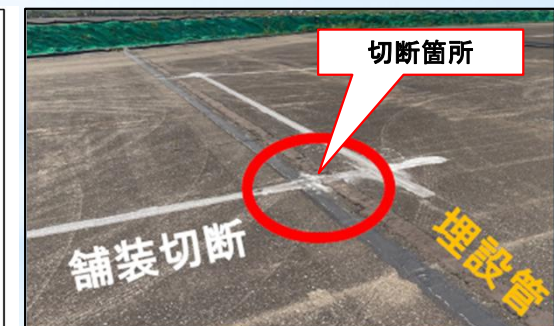
カッターマシンによる舗装切断作業を行った際、埋設管の存在に気付かず、暫定エプロン照明灯の埋設電線管および電源ケーブル【2本敷設されている内の1本】を切断し、暫定エプロン照明灯の一部を消灯させた。

- 埋設物を埋設物管理者の図面で確認しているか。
- 作業進捗により事前に確認した以外の箇所を施工する際には、元請負者の指導の下、全作業者が作業手順書等により改めて作業内容の確認を行ったうえで作業を実施しているか。
- 埋設管位置の情報は、書面と現地にて工事関係者全員へ周知徹底し、日々のKY活動において埋設管の有無を確認するとともに、埋設管の位置を周知徹底しているか。
- 埋設物位置、作業範囲を事前にマーキング明示するとともに、埋設管に近接して作業する際、作業中はカラーコーン等を設置し、見える化を行っているか。

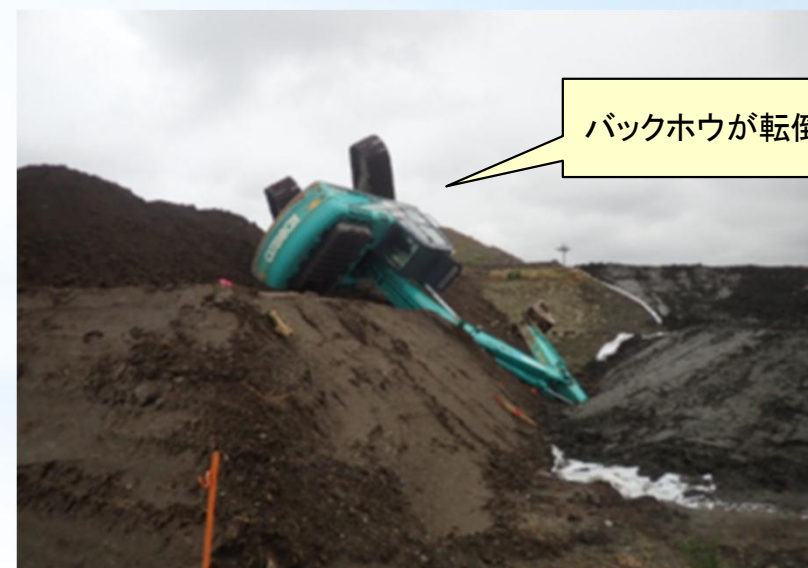
バックホウでの盛土作業の際、天端の地盤状況を十分に確認せず走行したため転倒した。

・バックホウで盛土中に転倒

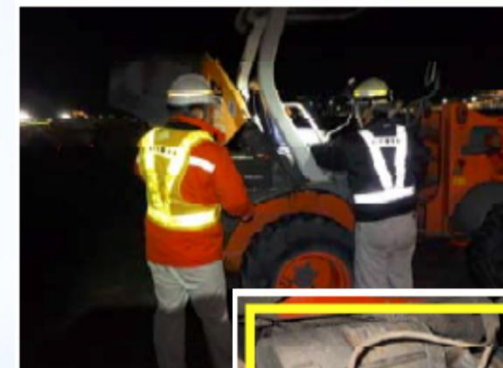
・滑走路上でタイヤショベルが故障

故障部位（セルモーター）

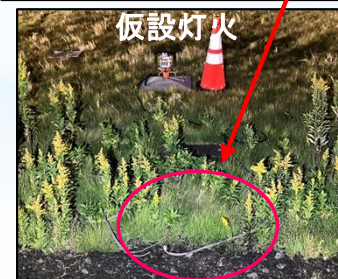
切断した仮設灯火配線

※ハンドホールからの配線は本来着陸帯にあるべきだったが、配線の一部がショルダー上に残ってしまっていた。

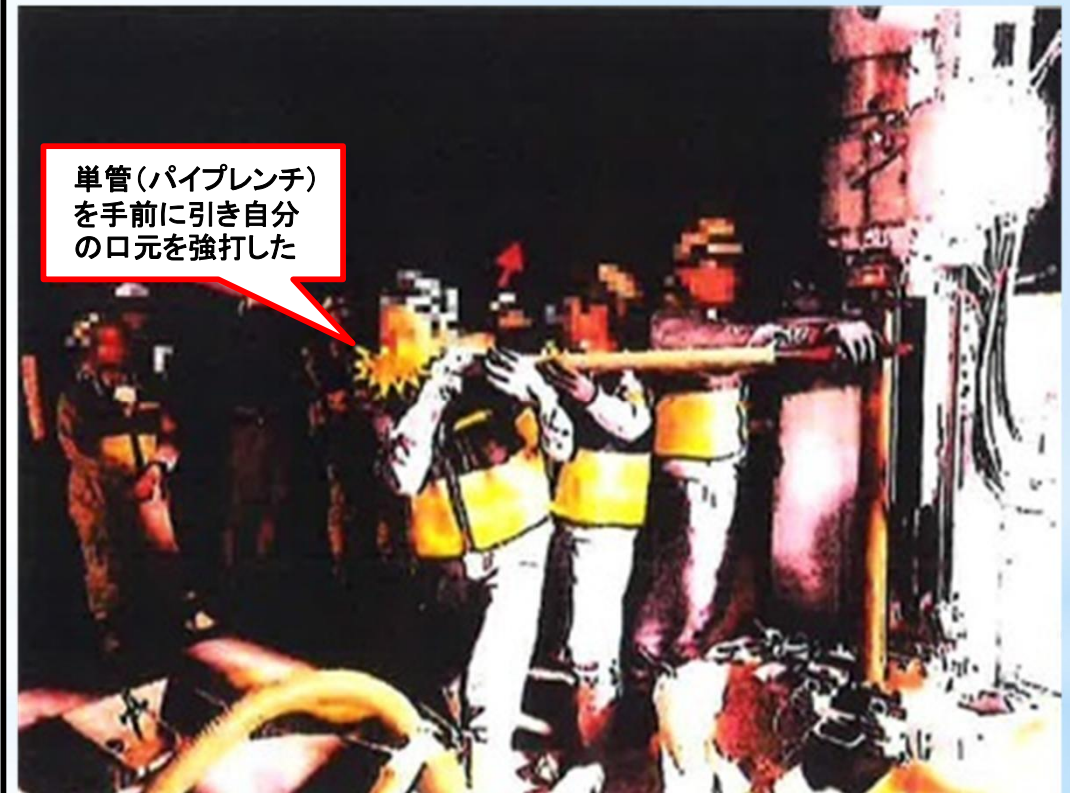
ケーシングの切断作業時にパイプレンチの柄に単管パイプを挿入し回転させる際、作業員の顔の高さにあったパイプレンチの柄（単管パイプ）が顔に当たった。

・ケーシング切断中、単管パイプが顔に当たった

単管(パイプレンチ)  
を手前に引き自分の  
口元を強打した

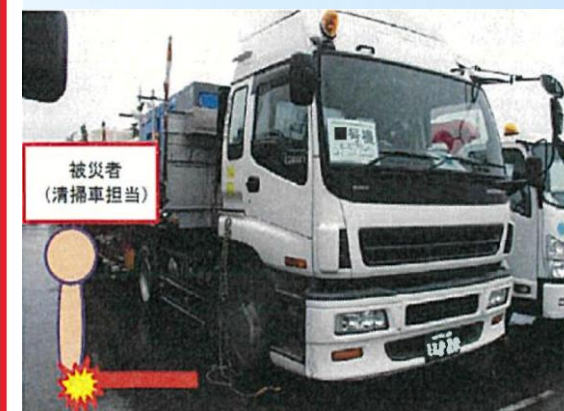
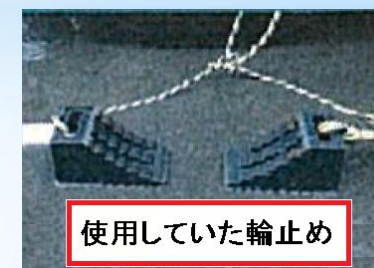
トレーラの運転席側の前輪に輪止めを設置し、プラントの洗浄作業を行い、洗浄作業終了後に所定の位置にトレーラを移動する際、輪止めを外すことを失念してトレーラを移動して輪止めが飛び骨折した。

・CPGトレーラ移動時、輪止めが飛び左足甲部にぶつかり骨折した

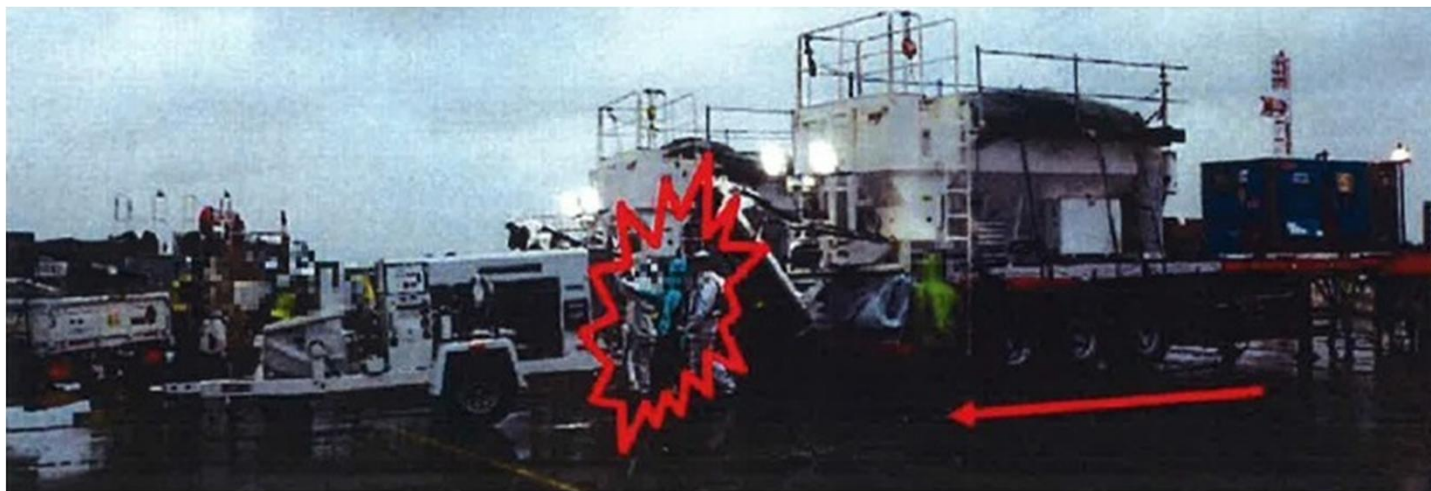
トレーラヘッドと荷台を切り離す作業を行う際、地面の傾斜により荷台が後方へ滑動し、作業員に激突した。

・トレーラ荷台が滑動し腕をぶつけ負傷した

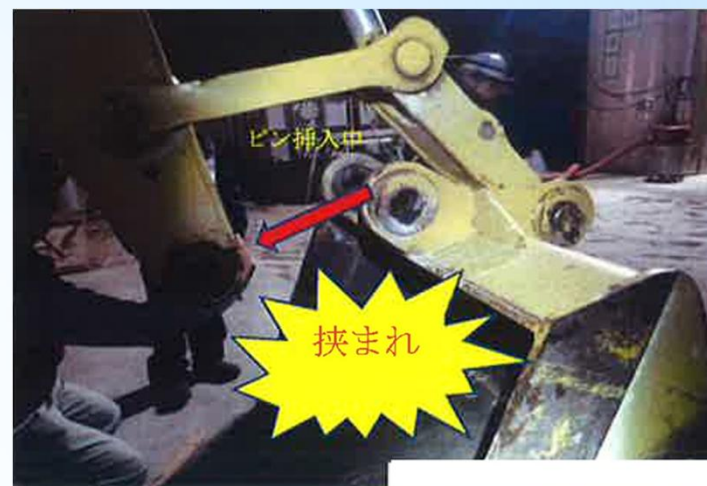
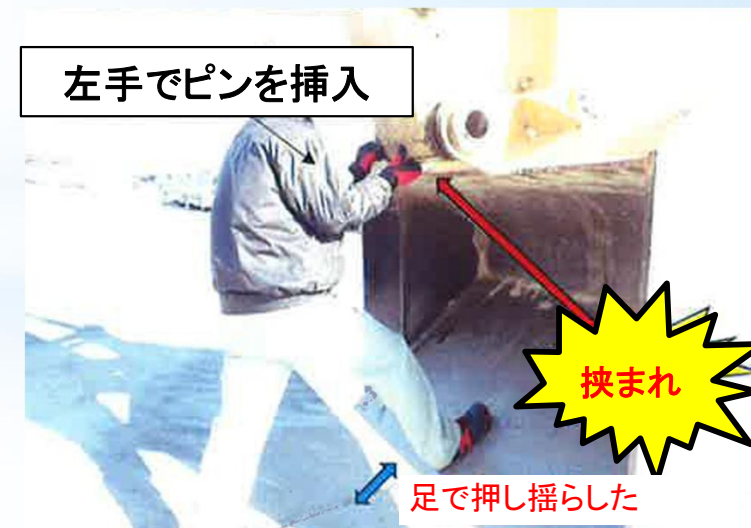
単独でバックホウのバケット交換時、ピンを挿入する際、手をはさまれた。

・バックホウのバケットとアームの間に手をはさまれた

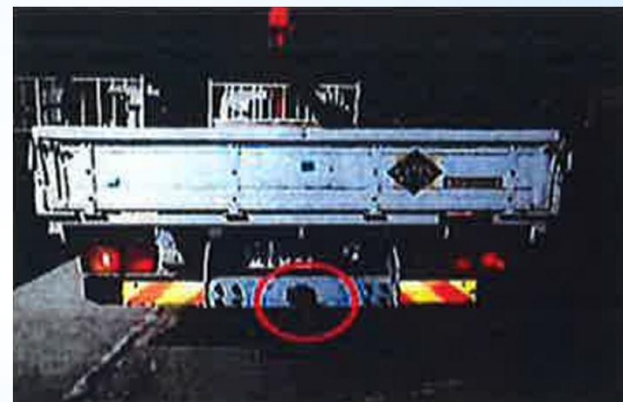
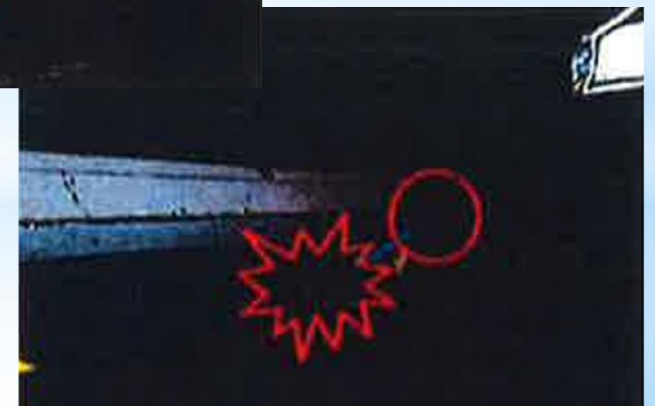
あおりに立てかけられていたレベルターゲットを退かしながらあおりを開いた際、重さに耐えきれず手のはさまれた。

・トラックのあおりを開いて手の指を挟んだ

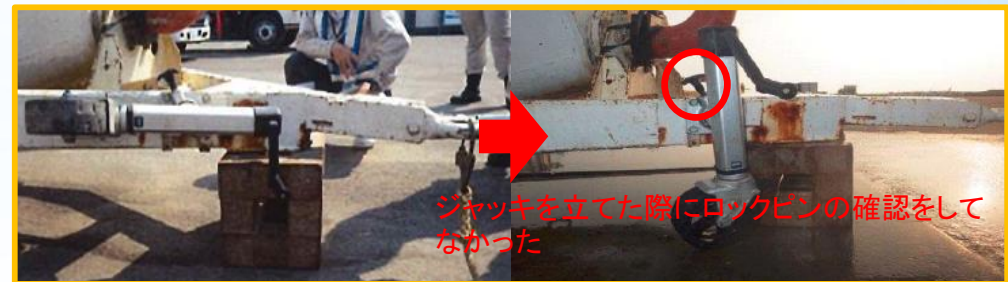
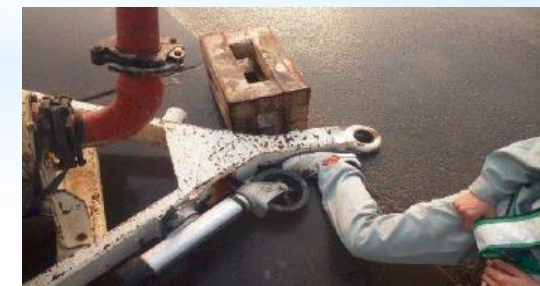
地盤改良注入ポンプ台車と牽引車の連結作業の際、ジャッキの固定が不十分で、台車が傾き作業員がはさまれた。

ジャッキが倒れて台車が傾いた

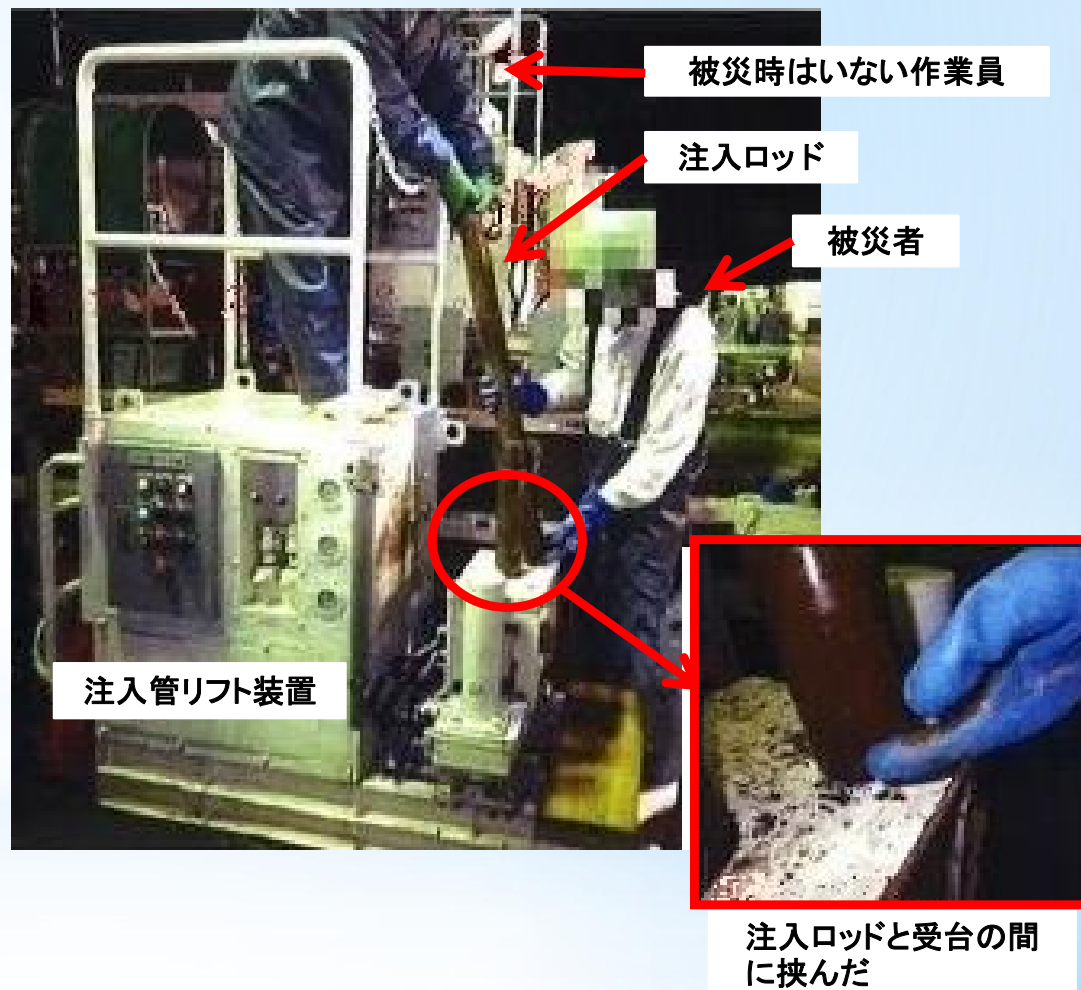
注入作業中、注入ロッドを切離してロッドを両手で持ち上げる際、ロッドを持つ手が滑り指がはさまれた。

・ロッドが滑り、リフト機とロッドの間に指を挟まれた

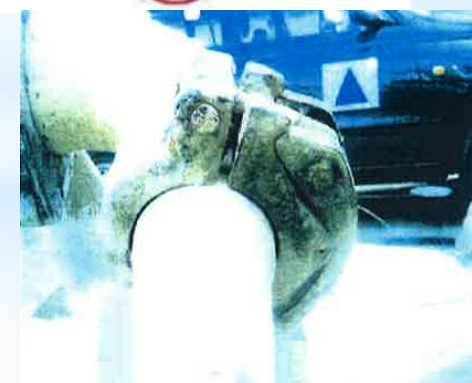
CPG注入中の際、注入ポンプとホースのビクトリックジョイント部分の隙間から注入材が飛散して作業員の目に入った。

・ビクトリックジョイント部より注入材が飛散して右目を負傷した

- 作業前にビクトリックジョイント部のボルトの緩みを点検しているか。
- 作業前にビクトリックジョイント部のパッキンに劣化がないか点検しているか。
- CPG注入作業中に各継手部から注入材の漏れがないか目視により確認しているか。
- ビクトリックジョイント部に保護布等により防護して飛散しないようにしているか。

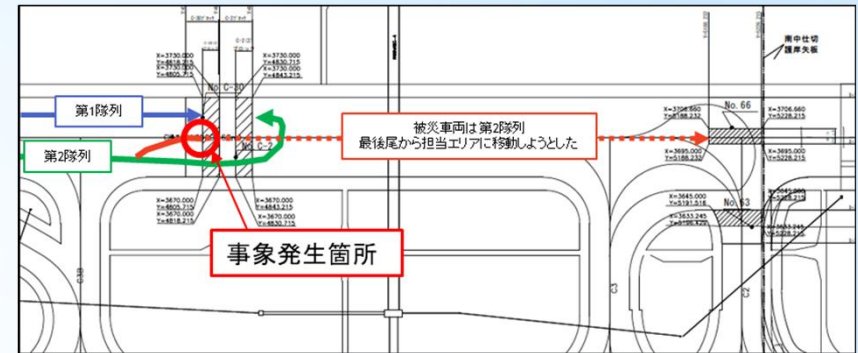
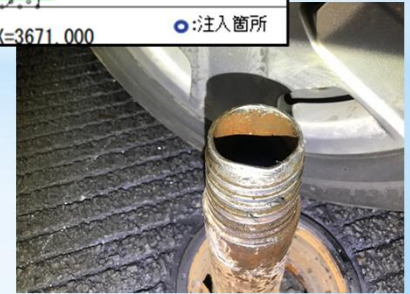
・準備中の注入パイプに車両が衝突した

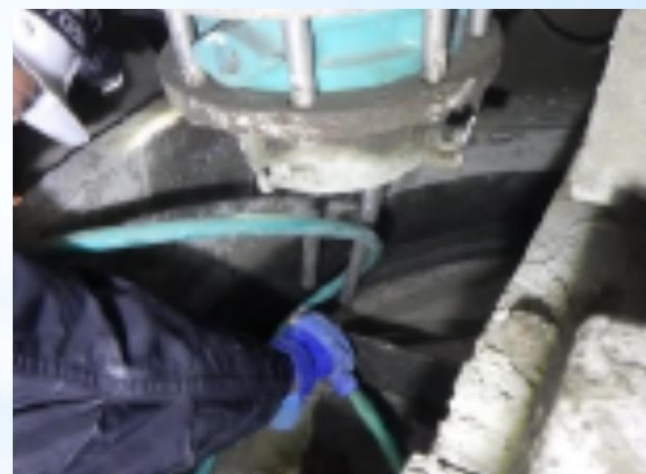
被災状況図

プラントのアジテーターを停止せず清掃したため、手をはさまれた。

・機械稼働中に清掃を行い指を挟まれる

被災状況再現写真(ホースの巻き込み)

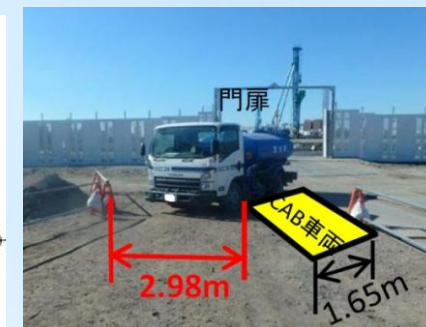
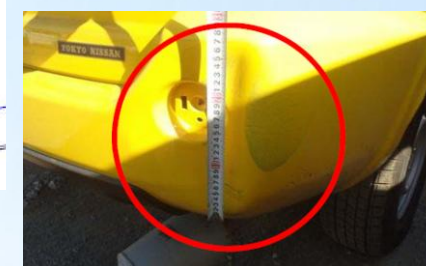
狭隘な通路を車両が走行する際、周辺の車両や障害物に対する注意力が散漫になり接触した。

・散水車が仮設駐車場に進入した際に、既に駐車していた車両に接触

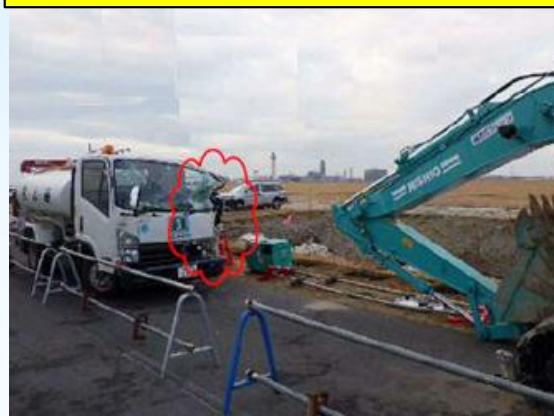
衝突箇所

- 場周道路脇での工事関係車両に注意して走行しているか。
- 運転手や同乗者が居眠りしない様、居眠り防止措置を施しているか。
- 安全運転に対する教育を繰り返しているか。
- 車内温度がリフレッシュできる温度としているか。
- 運転前に身体のリフレッシュを行っているか。

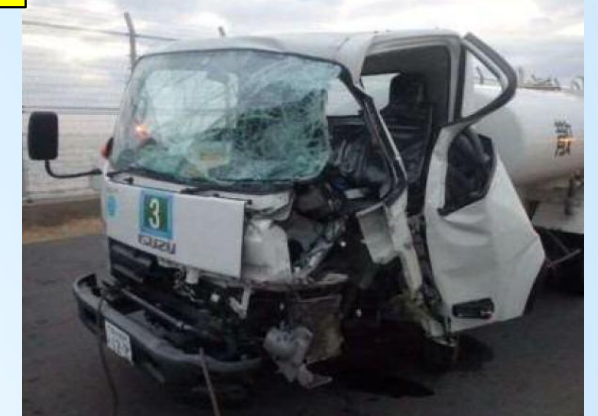
助手席側が損傷
